编号: H-2018-10-07

## 监 理 月 报

工程名称: 湖南湘阴县 4×20 兆瓦渔光互补扶贫项目

2018 年 10 月 第 7 期

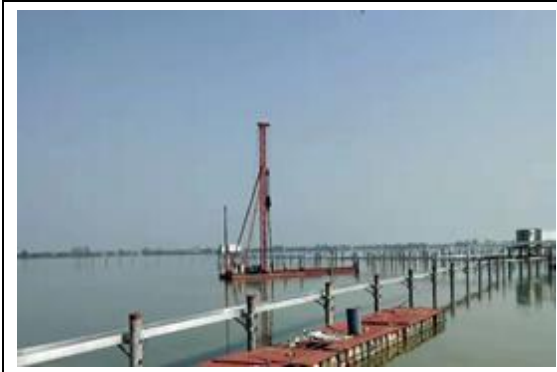
| 升光伏区打桩施工 | 升压站围墙砌墙 |

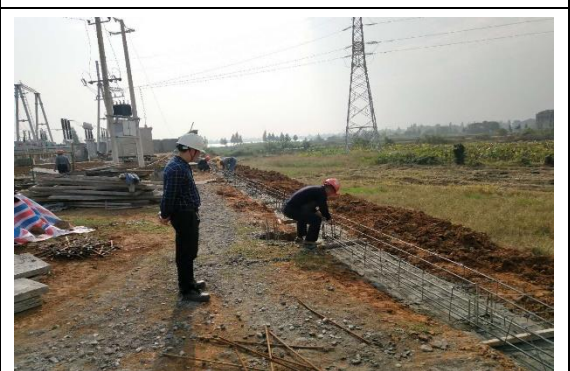
| 本月质量控制情况登记 | | | |
|---|---|---|---|
| <div>1. 光伏区工程：部分管桩倾斜，垂直度达不到设计及规范要求；部分管桩与支架连接处焊接达不到规范要求；电缆井未按照设计图集 07SD101《电力电缆井图集》进行施工。</div> <div>2. 升压站工程:施工质量基本符合要求。电气设备安装符合设计要求，各类设备试验监理进行旁站。户外电缆沟未做好产品保护有开裂现象；部分升压站围墙地基钢筋绑扎不到位。</div> | | | |

| 光伏区组件安装 | 升压站围墙地基钢筋绑扎 |

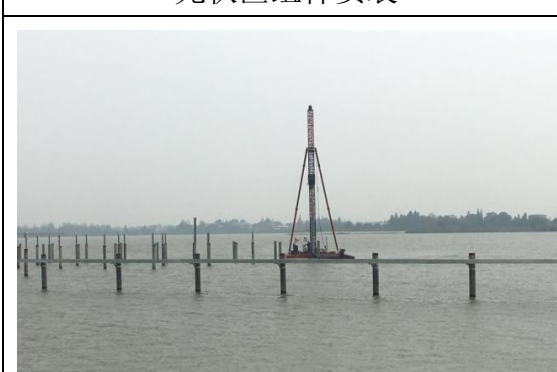
| 光伏区打桩 | 检测进场支架镀锌层厚度<br>(68-118 μm) 符合要求 |
