## 监 理 月 报

工程名称: 湖南湘阴县 4×20 兆瓦渔光互补扶贫项目

2018 年 11 月 第 8 期

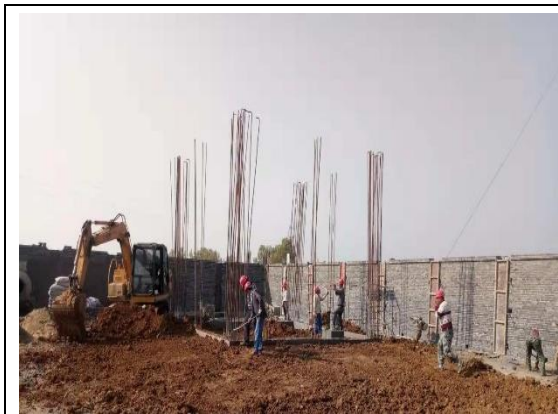
| 水泵房基础回填 | 光伏区打桩施工 |

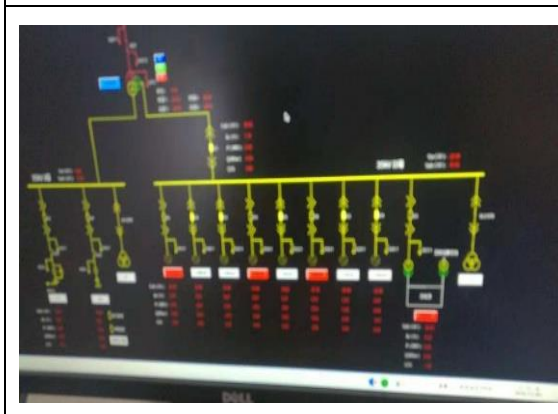
| 升压站并网送电 | 光伏区支架安装 |

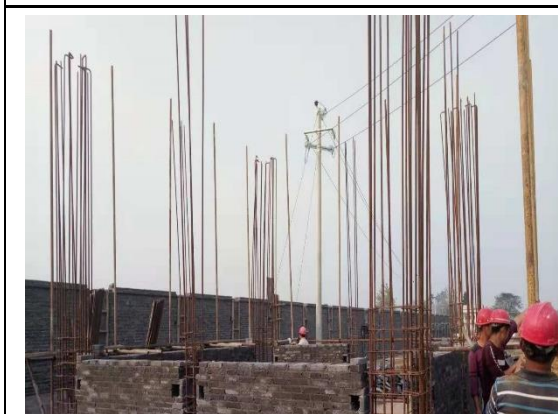
| 水泵房外墙砌筑 | 水泵房外墙砌筑脚手架搭设 |

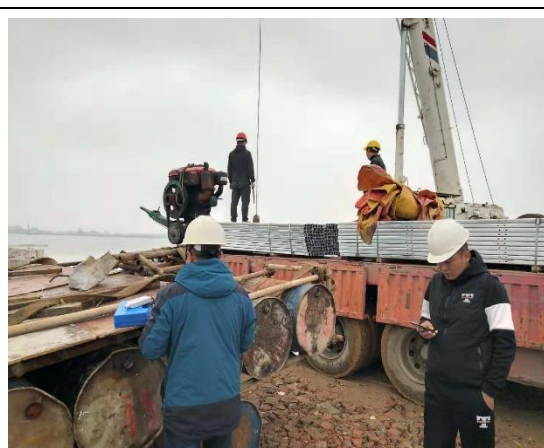
光伏区支架材料到货检查

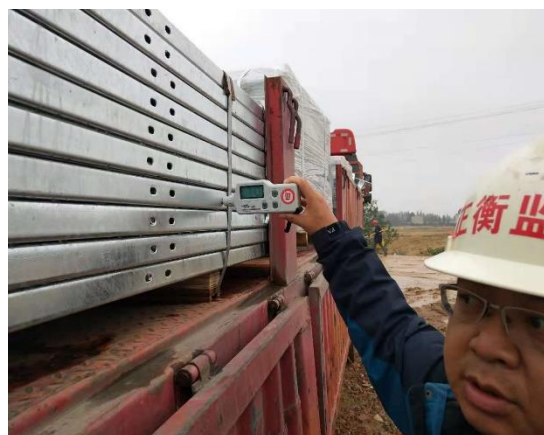
检测支架镀锌层厚度  
( $66-86\text{ }\mu\text{m}$  符合要求)

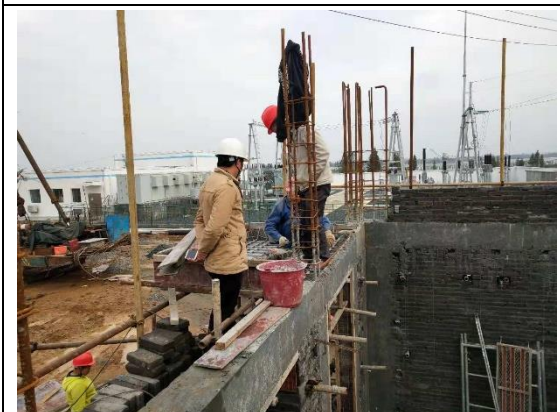
| 本月质量控制情况登记 | | | |
|---|---|---|---|
| <p>1. 光伏区工程：湖面起风造成 36 区的 8 列安装完成的支架及光伏组件发生翻转现象造成部分光伏组件损坏。</p> <p>2. 升压站工程：水泵房基础女儿墙暗柱 AZ1 预留钢筋柱未按设计图进行施工；水泵房基础基础施工未按设计标高进行施；施工现场无施工技术人员、无施工图纸；水泵房基础浇筑前未落实三级自检；水泵房雨棚板出现开裂情况。</p> | | | |

水泵房雨棚整改施工

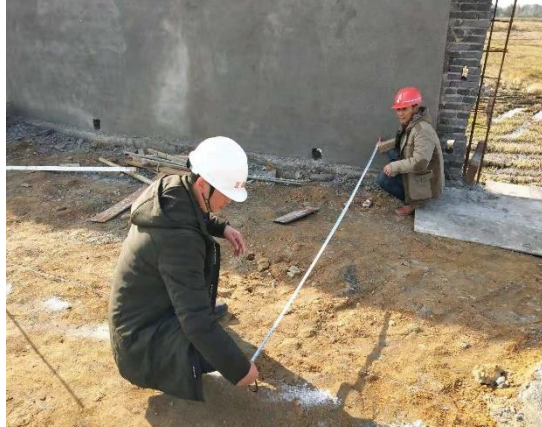
| <p>升压站水泵房支模绑扎</p> | <p>综合楼管桩基础定位复测</p> |

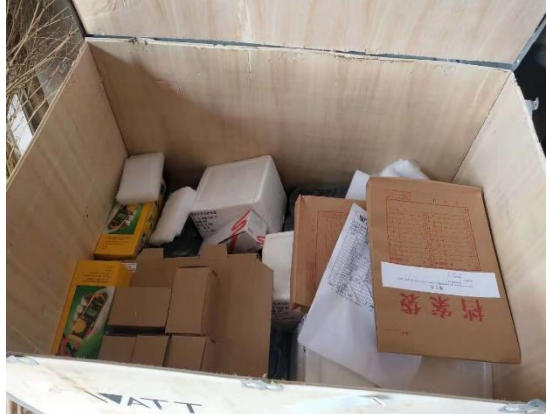
| <p>光伏区汇流箱配件开箱检查</p> | <p>综合楼基础打桩施工</p> |
