## 监 理 月 报

工程名称：湖南湘阴县 4×20 兆瓦渔光互补扶贫项目

2018 年 12 月 第 9 期

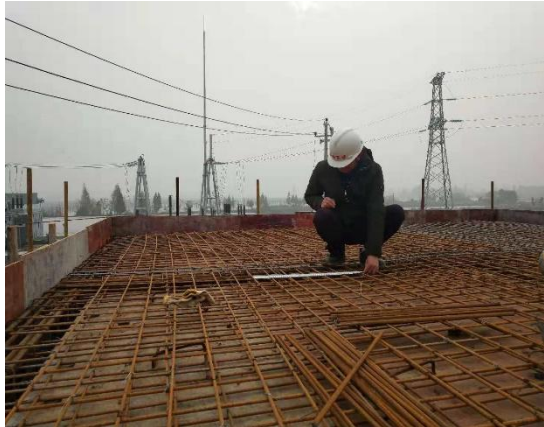
| <p>检查水泵房顶板钢筋绑扎</p> | <p>到货支架镀锌层检测<br/>(76-103 <math>\mu</math> ) m 符合要求</p> |

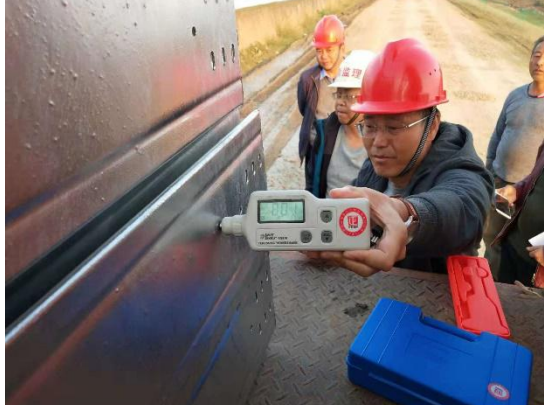
| <p>桥架到货检测镀锌层厚度<br/>(71-89 <math>\mu</math> m 符合要求)</p> | <p>水泵房水箱到场</p> |

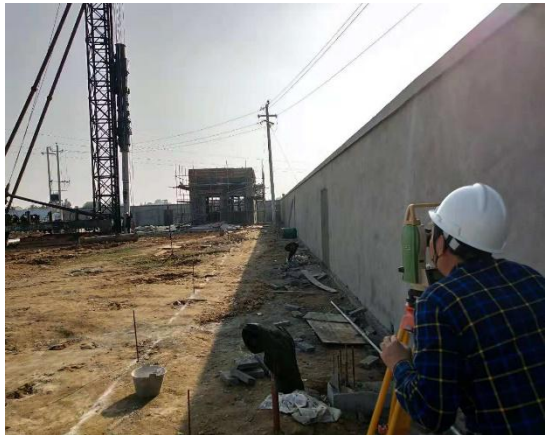
| <p>综合楼桩基垂直度检查</p> | <p>复测综合楼桩位标高</p> |

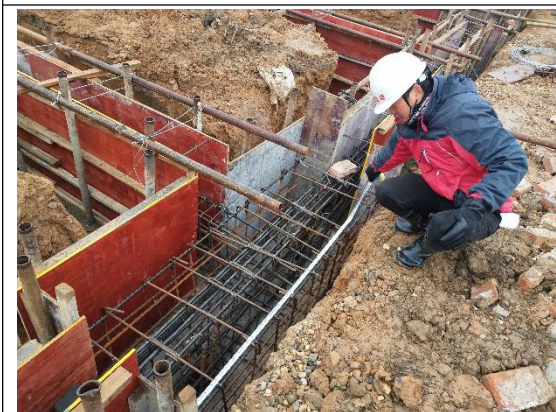
| 1. 升压站综合楼基础钢筋数量、尺寸及模具尺寸均未按设计图纸进行施工。<br>2. 综合楼基础钢筋未按设计图纸要求进行施工。 |

检查综合楼基础钢筋绑扎

| <div>1、现场施工必须严格按图施工，不得随意变动按照要求完成整改。</div> <div>2、协调增加光伏区施工人员，增加光伏区工作面加快施工进度。</div> <div>3、支架材料供货信息需及时更新，不得因材料供货问题影响施工进度。</div> <div>4、需及时与组件厂家联系尽快供货，不得影响现场施工进度。</div> <div>5、升压站施工进度缓慢需加快施工进度。</div> <div>6、监理单位下发的通知单需施工单位及时完成整改并回复。</div> <div>7、施工单位专职安全员需在岗负责，加强现场施工的管理力度。</div> |

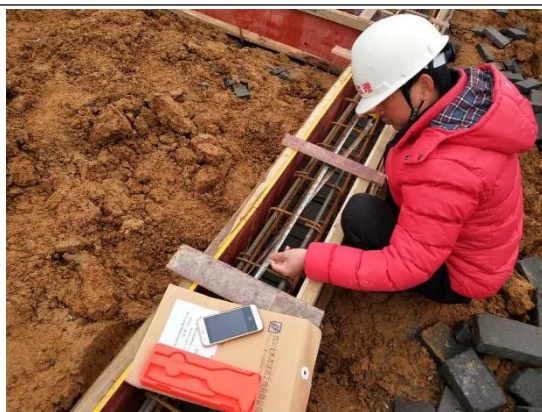
办公楼圈梁钢筋检查
