编号: ZHJL-HNML-015

# 监 理 月 报

工程名称: 汨罗 2×20 兆瓦渔光互补扶贫项目

第 15 期

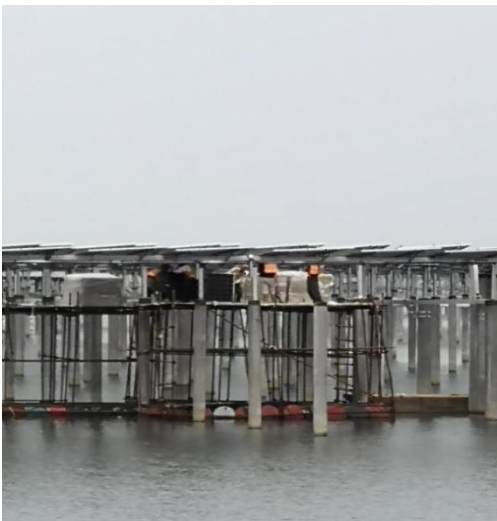
| <p>现场组件安装</p> | <p>开关站屋面消缺</p> |

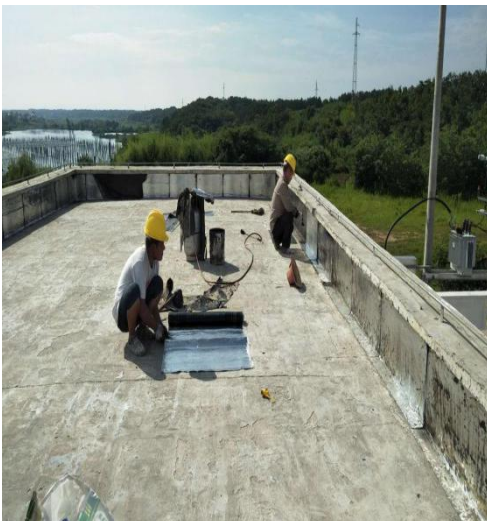
开关站屋面防水、找平层、接地防腐需要整改；光伏区少数立柱偏差较大、电缆桥架少数地方扭曲、少数电缆线未放置在桥架里等；南琴线少数铁塔螺母未紧固好、柱脚保护帽不符合要求等。针对以上问题监理项目已经下发通知单要求施工单位进行整改，以上问题施工单位已经在整改中。

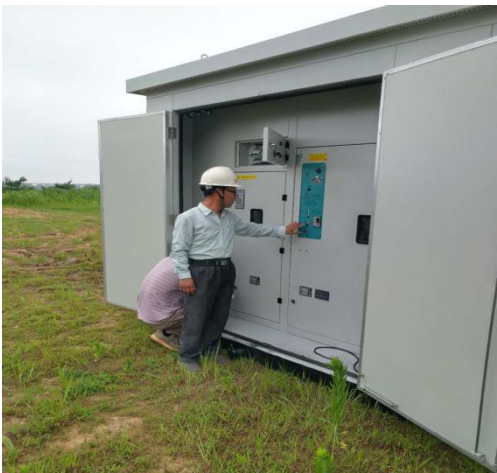
| <p>光伏区材料、设备进场</p> | |

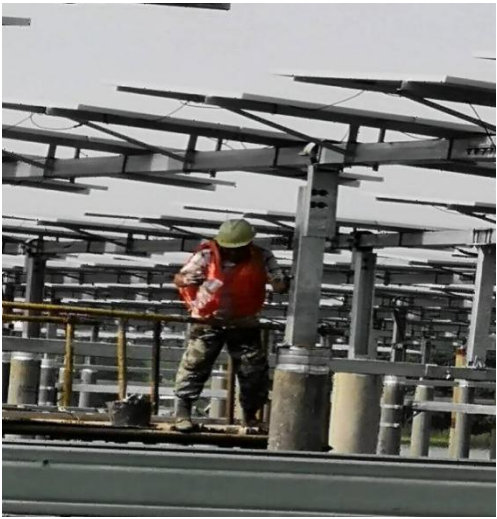
| <p>光伏区桩头防腐施工</p> | <p>现场设备安装</p> |
