## 监 理 月 报

工程名称: 上海化工区漕泾 20MW 移动式光伏电站示范项目二期

2018 年 6 月 第 3 期

报告日期: 2018 年 6 月 25 日

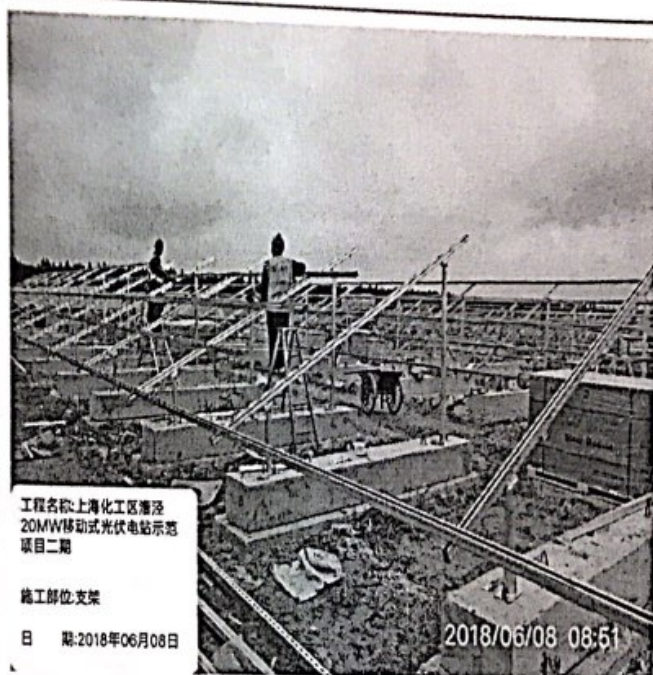
支架安装

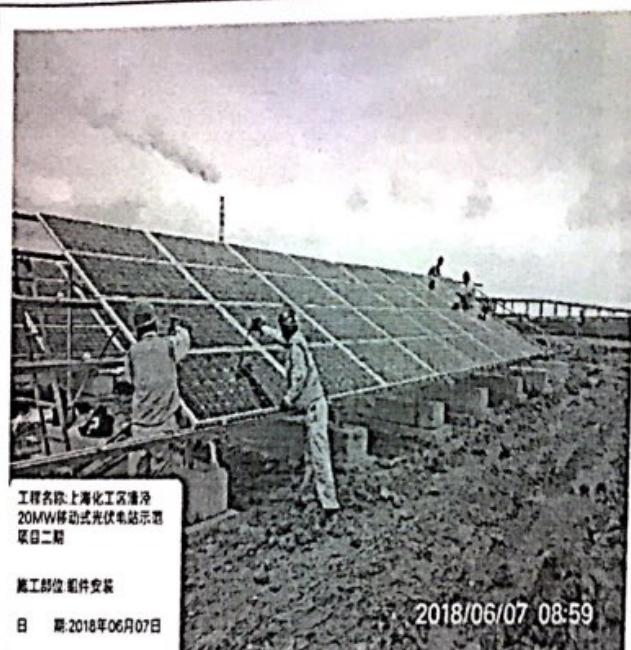
组件安装

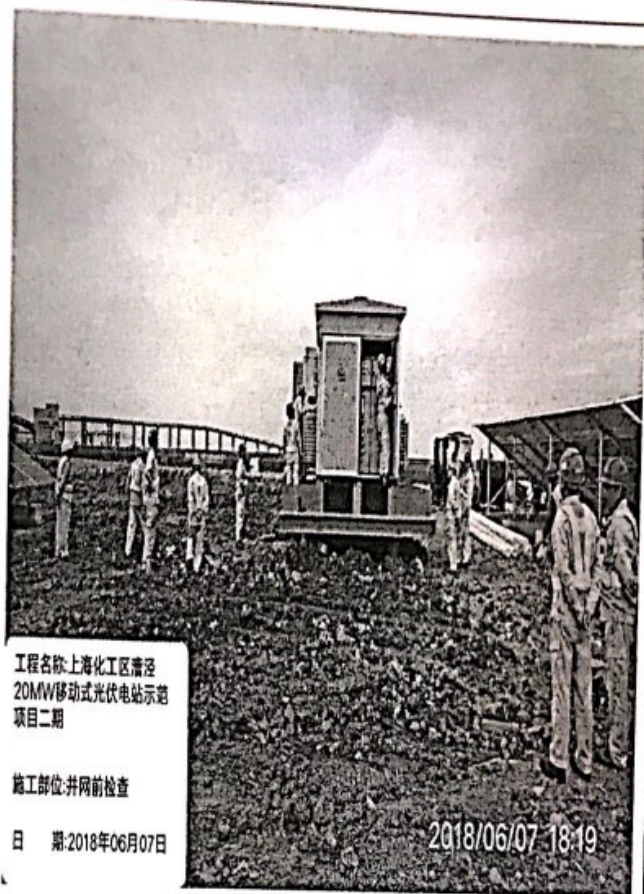
4#、5#、7#区并网前检查

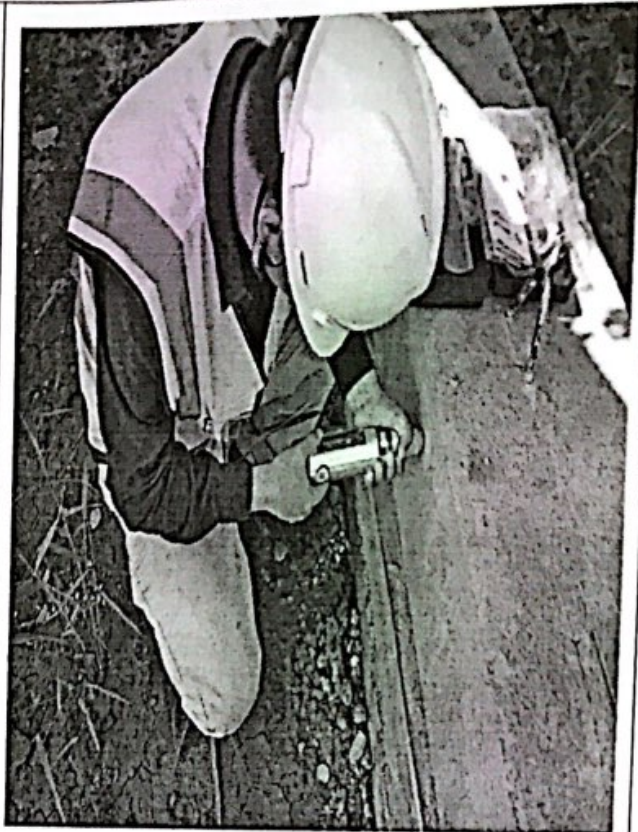
混凝土强度测试

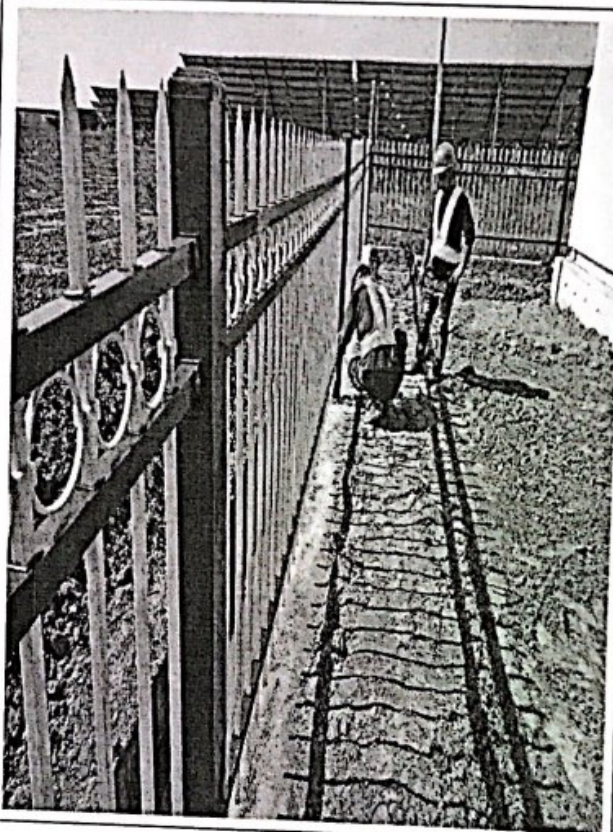
开关站围栏修复

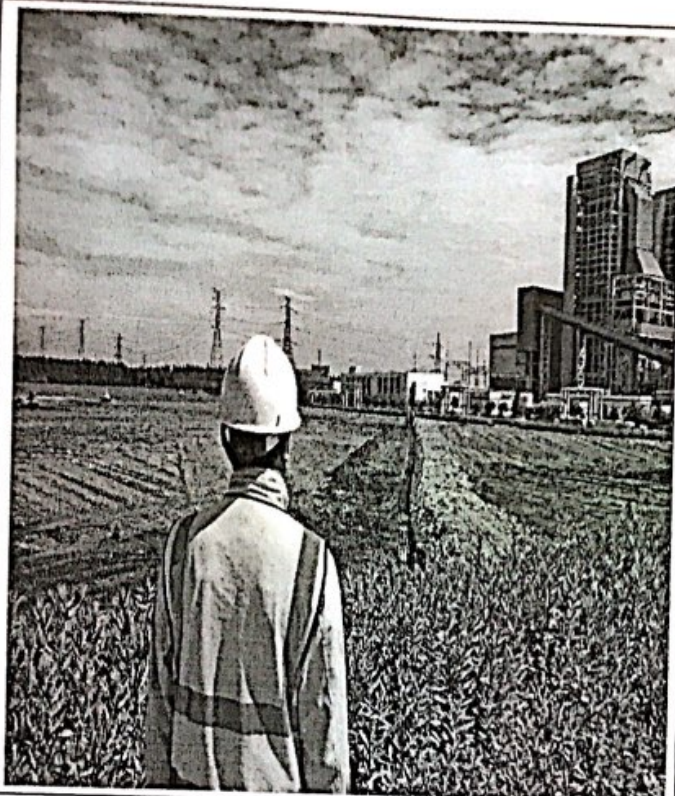
挖机贯通排水沟
