编号: JL-2018-08-25

## 监 理 月 报

工程名称: 上海化工区漕泾 20MW 移动式光伏电站示范项目二期

2018 年 8 月 第 5 期

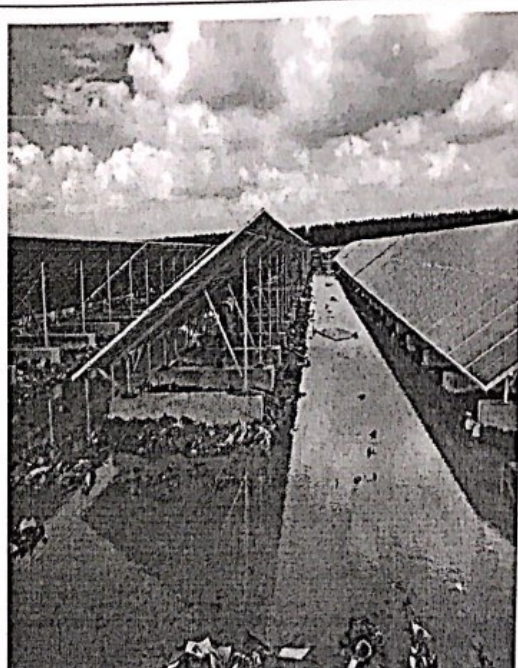
东区条形基础表面修补

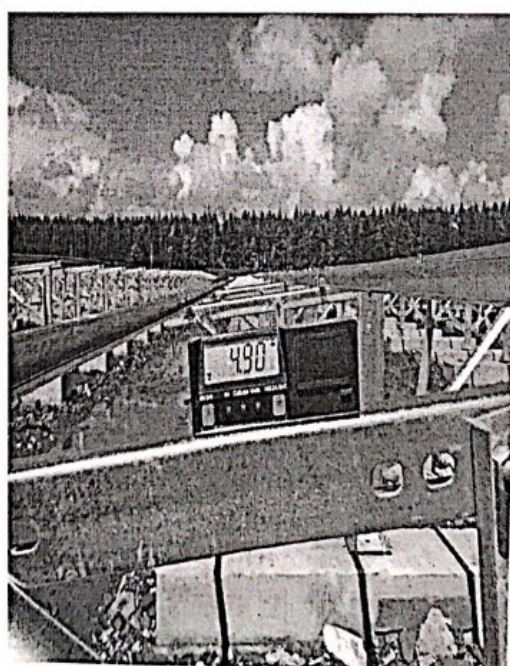
东区检测支架安装角度

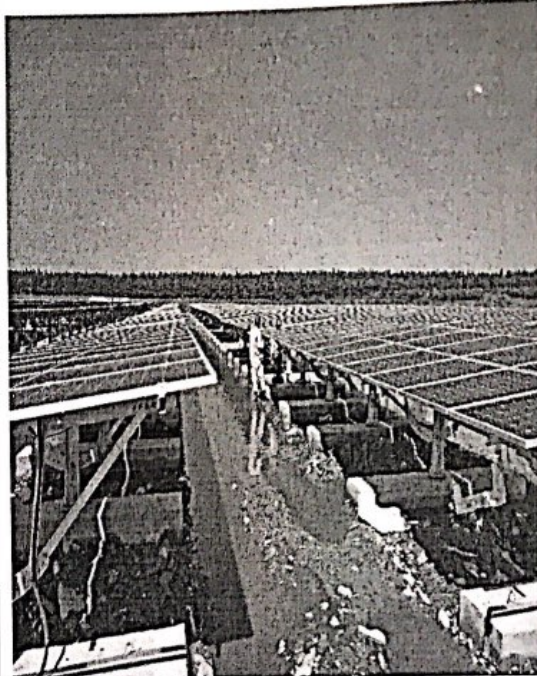
东区排查紧固压块螺栓

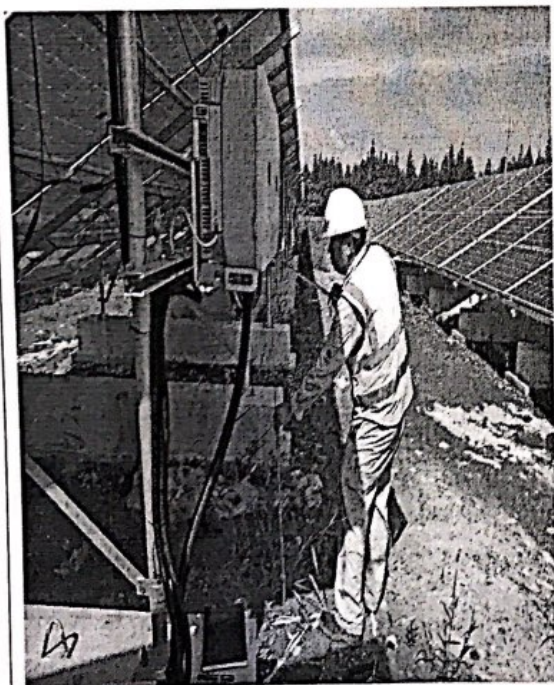
复核西区整改工作量

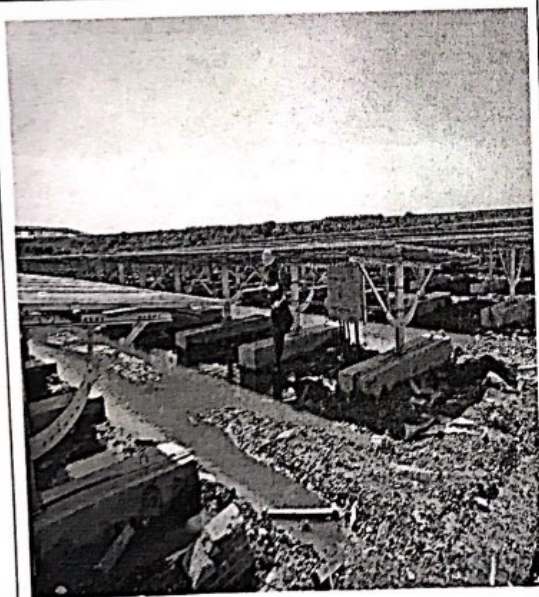
东区组件接地跨接线连接

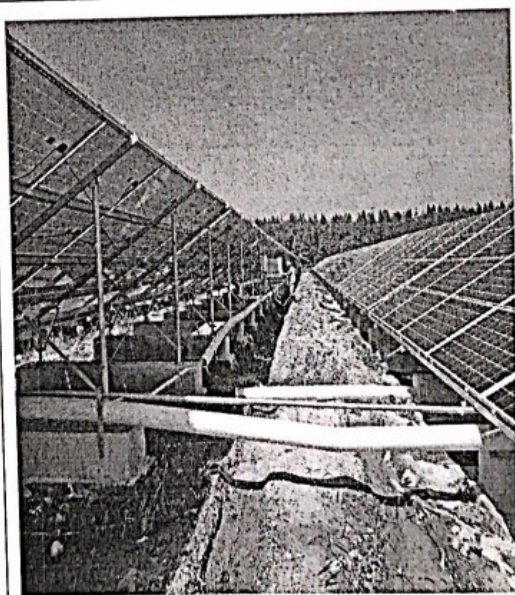
西区电缆穿管整改
