JXM15: 监理月报

## 监 理 月 报

工程名称: 宝应光伏发电应用领跑者基地射阳湖  
1号 100MW 渔光互补项目

报告日期: 2019年01月31日

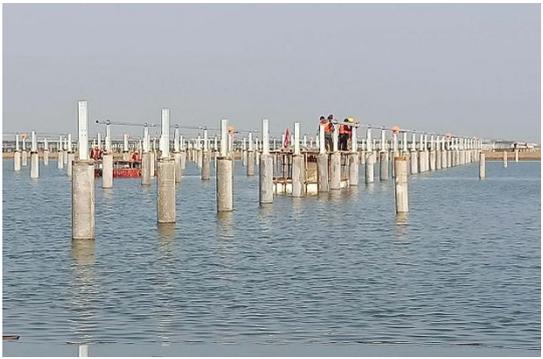
C 区支架安装	D 区组件安装

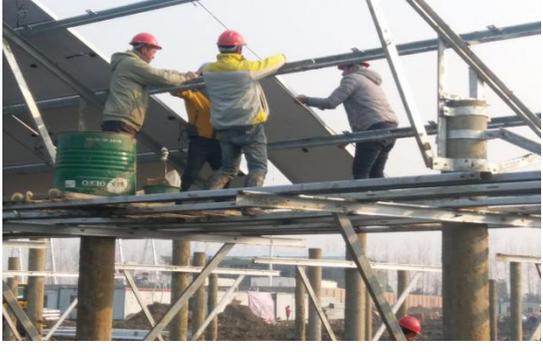
B 区组件安装	C 区箱变爬梯制作

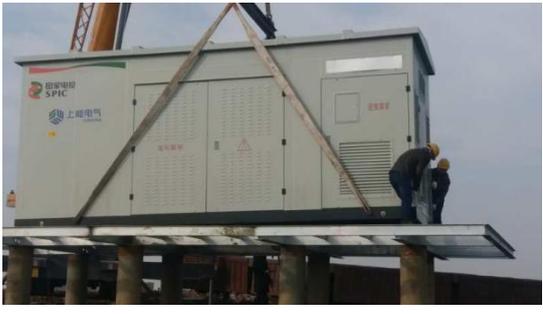
B 区箱变吊装	综合楼刮大白
