## 监 理 月 报

工程名称: 宝应光伏发电应用领跑者基地射阳湖

1 号 100MW 渔光互补项目

报告日期: 2019 年 05 月 25 日

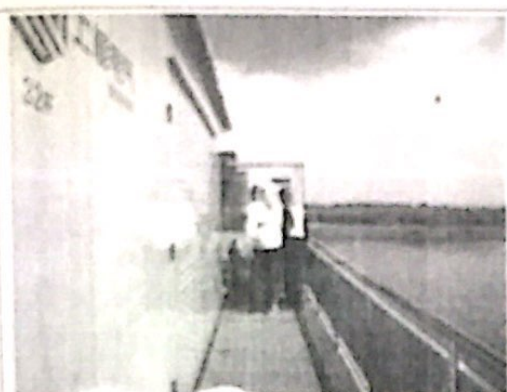
24#箱变并网前检查

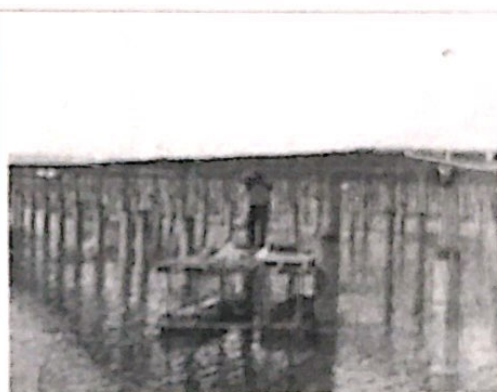
C区跟踪支架调试

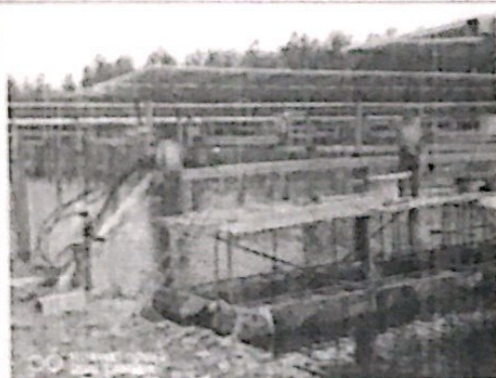
A区电缆敷设

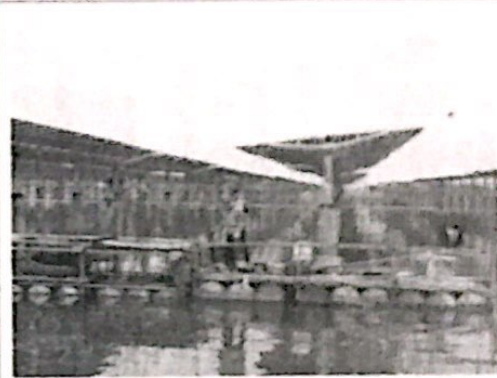
B区接地网焊接

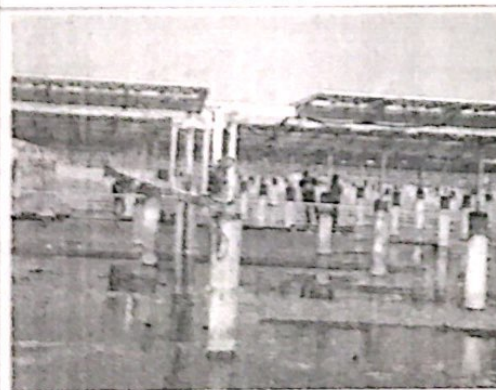
A区立柱加焊

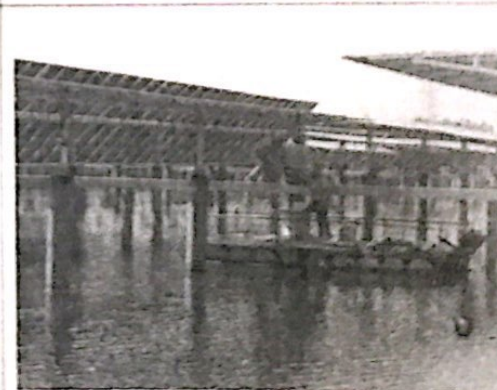
B区汇流箱接线
