监 理 月 报

工程名称: 宝应光伏发电应用领跑者基地射阳湖
1号 100MW 渔光互补项目

第 8 期

报告日期: 2019年06月25日

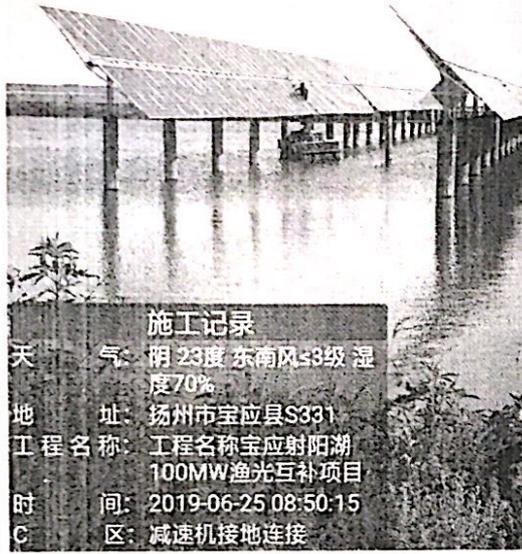
施工记录
 天气: 阴 23度 东南风≤3级 湿度70%
 地址: 扬州市宝应县S331
 工程名称: 工程名称宝应射阳湖100MW渔光互补项目
 时间: 2019-06-25 08:50:15
 C区: 减速机接地连接

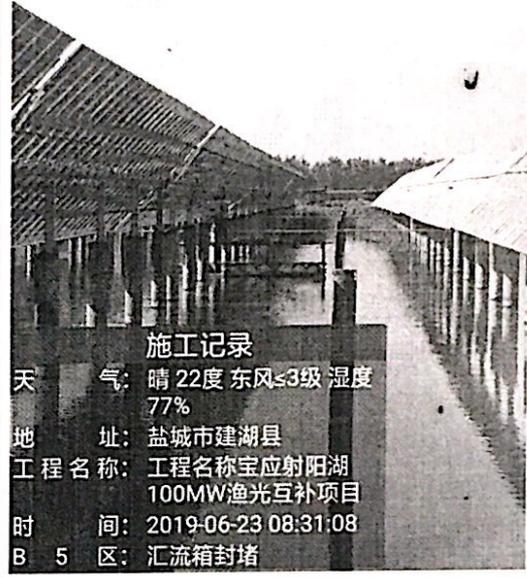
施工记录
 天气: 晴 22度 东风≤3级 湿度77%
 地址: 盐城市建湖县
 工程名称: 工程名称宝应射阳湖100MW渔光互补项目
 时间: 2019-06-23 08:31:08
 B5区: 汇流箱封堵

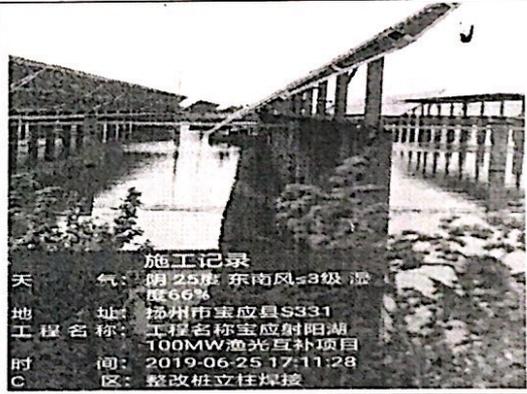
施工记录
 天气: 阴 25度 东南风≤3级 湿度66%
 地址: 扬州市宝应县S331
 工程名称: 工程名称宝应射阳湖100MW渔光互补项目
 时间: 2019-06-25 17:11:28
 C区: 整改桩立杆焊接
