监 理 月 报

工程名称: 华能共和5万千瓦风电项目

2019年9月第5期

监理单位：常州正衡电力工程监理有限公司

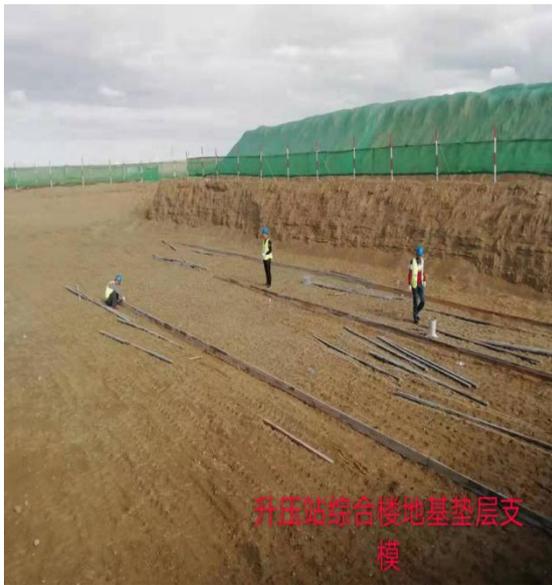
升压站综合楼地基垫层支模

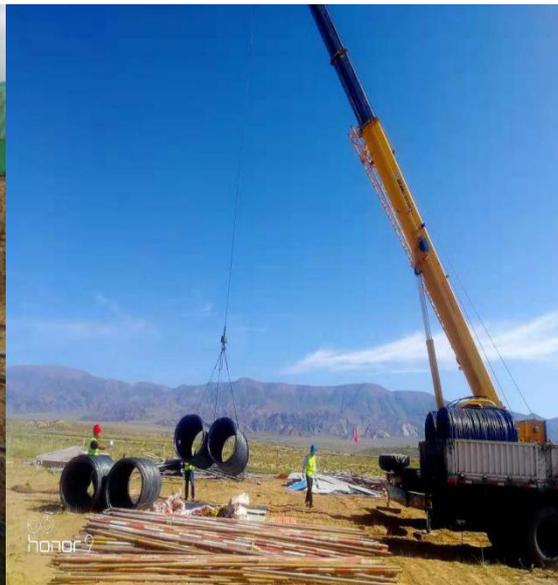
钢筋材料进场吊装

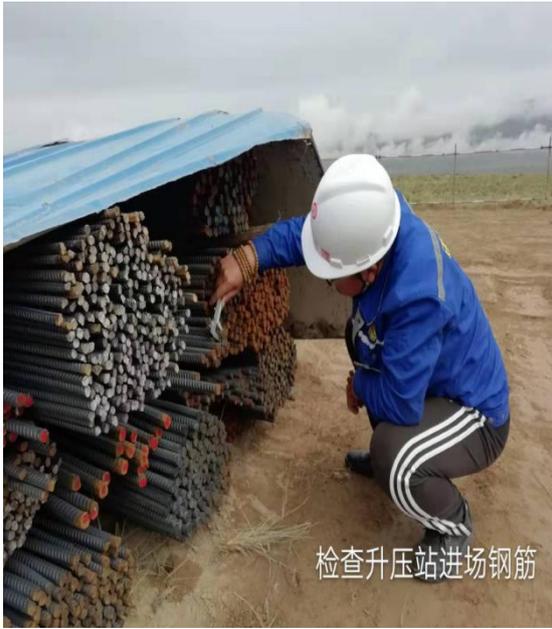
检查升压站进场钢筋

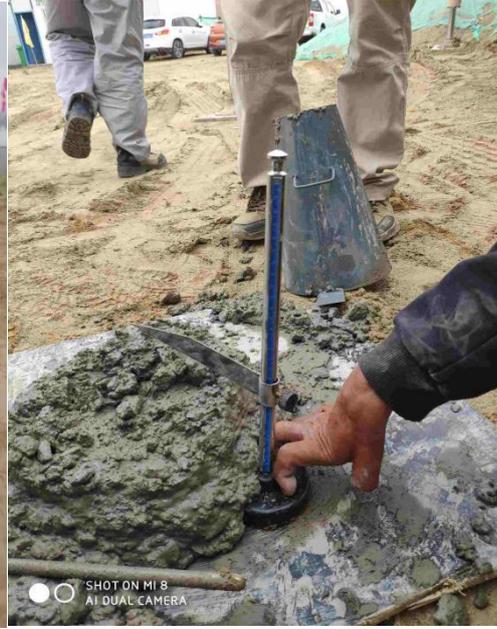
混凝土塌落度检查

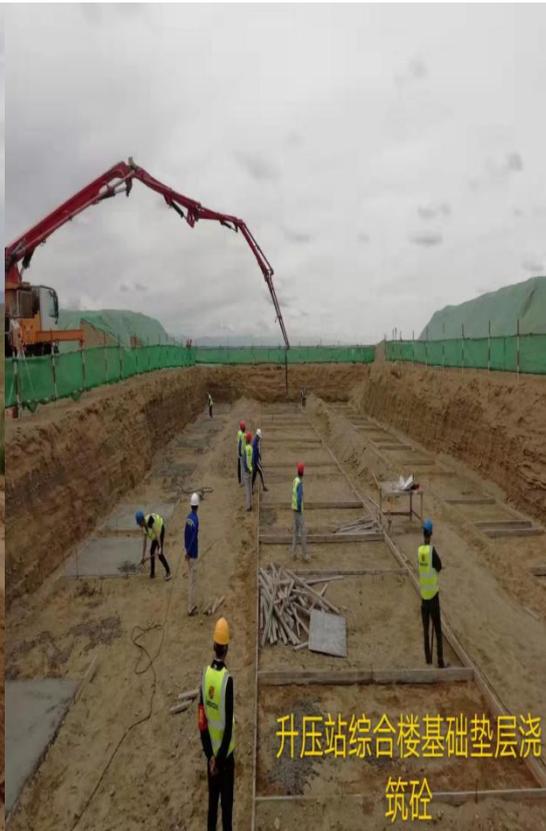
升压站综合楼基础垫层浇筑

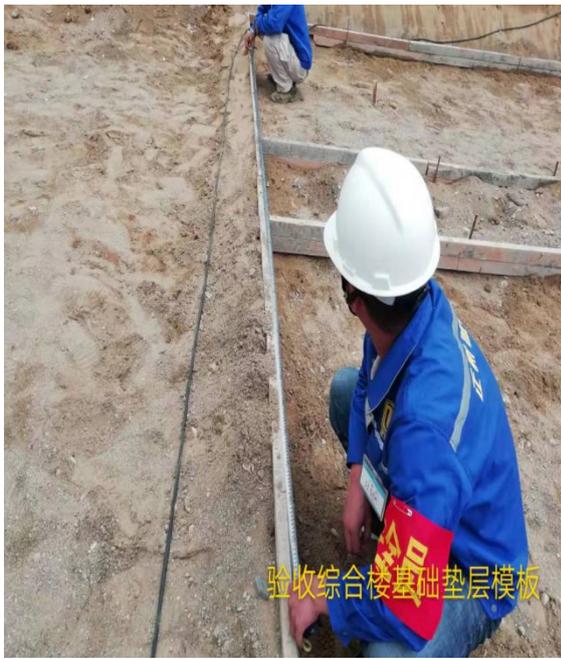
验收综合楼基础垫层模板

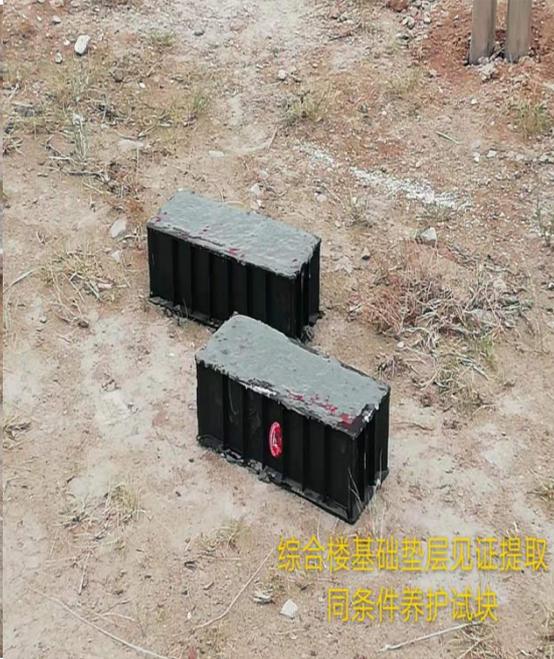
综合楼基础垫层见证提取同条件养护试块

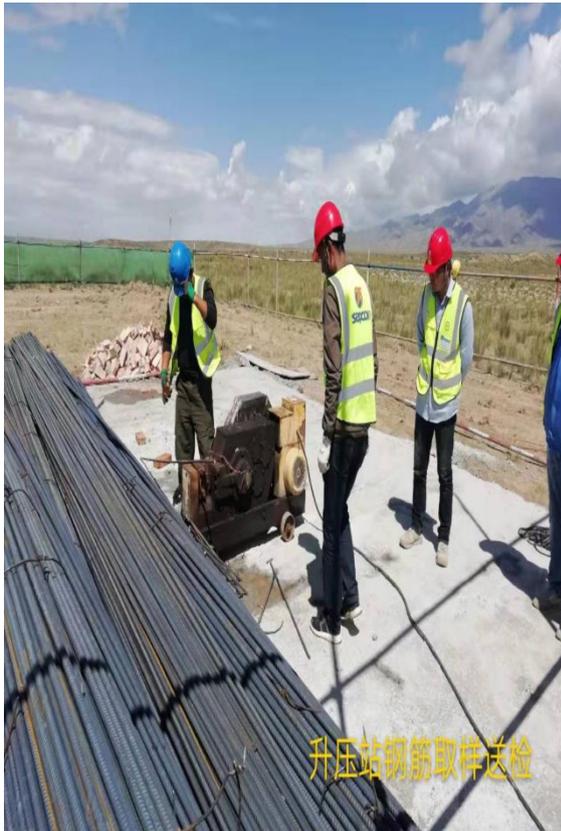
升压站钢筋取样送检

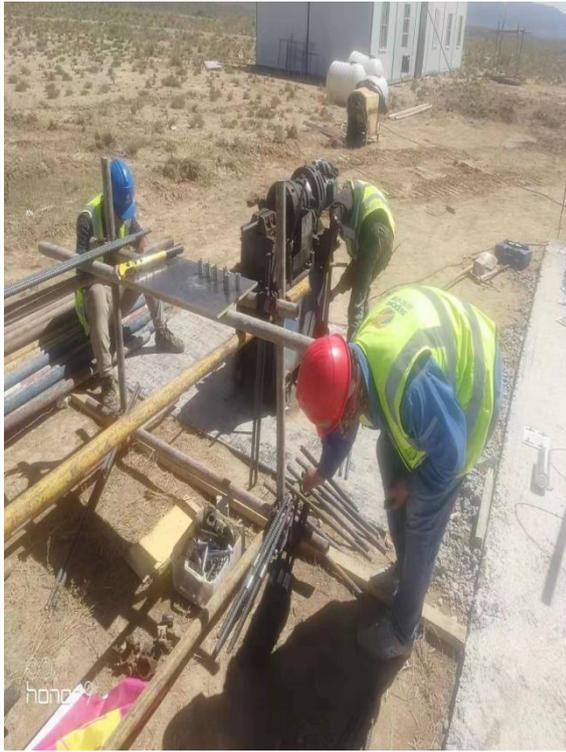
钢筋连接件取样

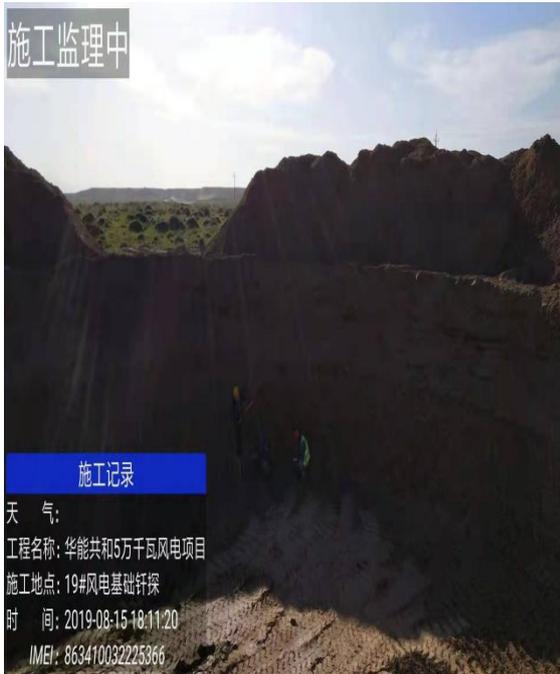
现场 19#风机基础钎探

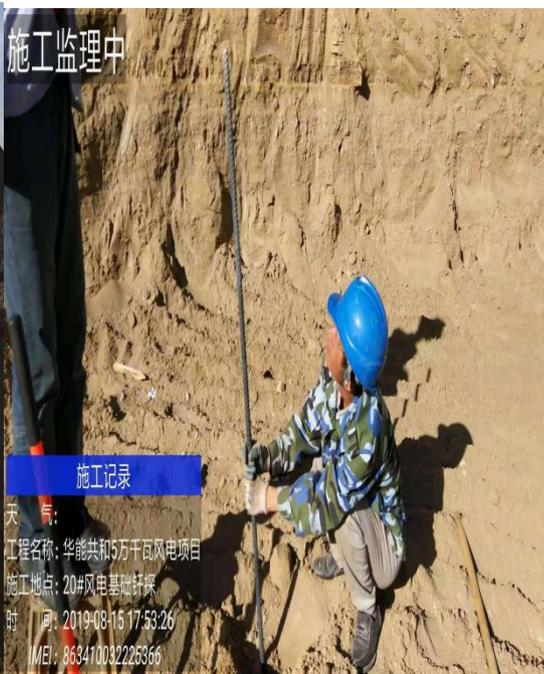
现场 20#风机基础钎探

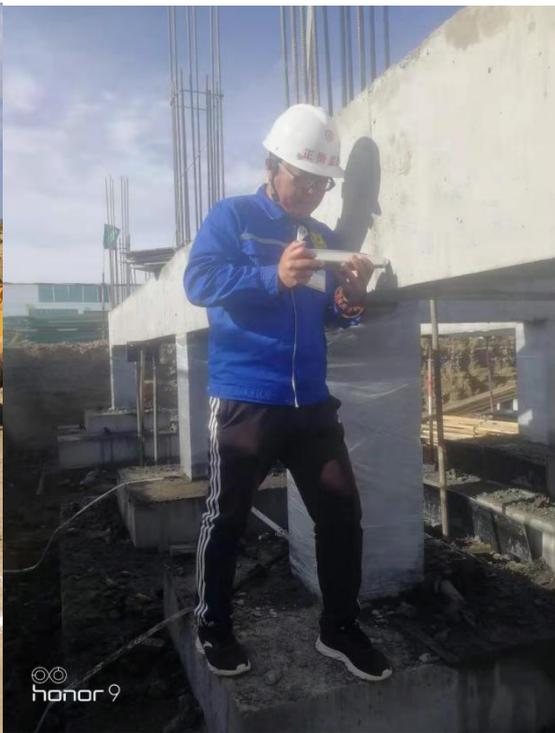
28、现场巡视检查发现升压站综合楼地梁底部模板、支架拆除，经现场实测（回弹仪）砼强度未达到拆除梁底部支撑条件，且拆模后未及时进行养护，根据发现的问题下发工程处罚单 005，要求施工单位对梁底部进行支撑，且必须按时进行养护。

检查综合楼基础地梁混凝土回弹强度

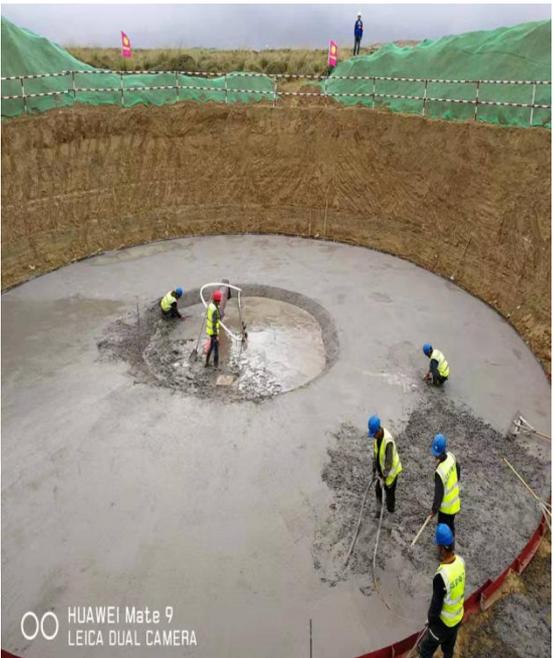
36、综合楼基础回填土第二、三步环刀取土；电气楼基础钢筋、模板验收完成，且底板浇筑，；19#、20#风机基础垫层砼浇筑，13#-18#风机基础钎探复测；C 道路砂石料铺设施工；对电气楼基础底板浇筑及 19#、20#风机基础垫层砼浇筑进行全程旁站；现场检查发现：20#风机基础垫层浇筑振捣不到位；采用铲车进行砼浇筑，铲车将地基扰动；现场振捣棒只有一台，未留用备用；19#风机基础垫层未验槽，未通知监理验收，私自进行砼浇筑，根据现场情况下发工程处罚单 006。

现场 20#风机基础垫层浇筑完成
