## 监 理 月 报

工程名称: 吴桥景博 1.817MWp 屋顶分布式光伏发电项目

2019 年 10 月第 1 期

报告日期: 2019 年 10 月 30 日

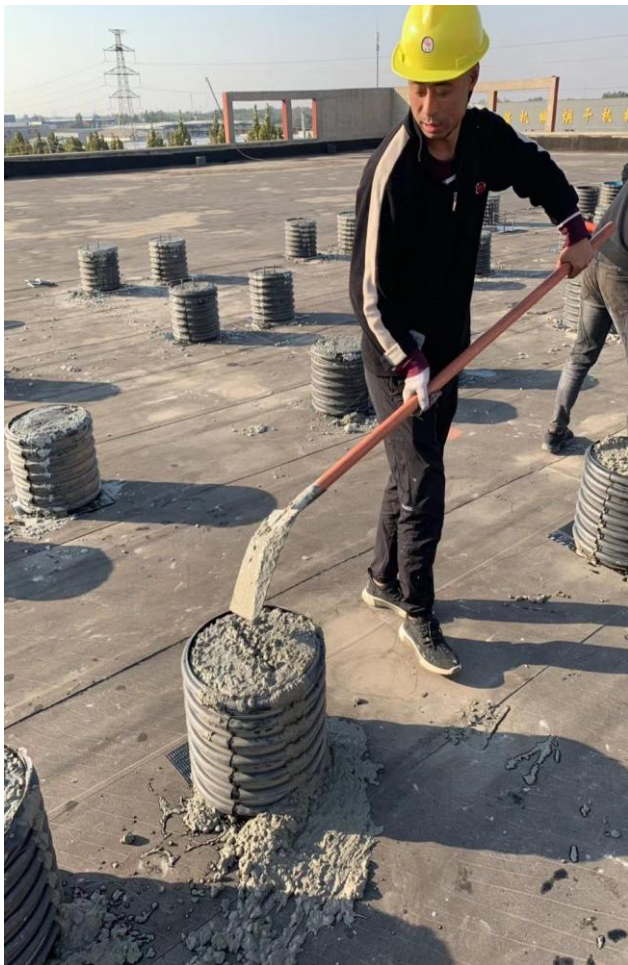
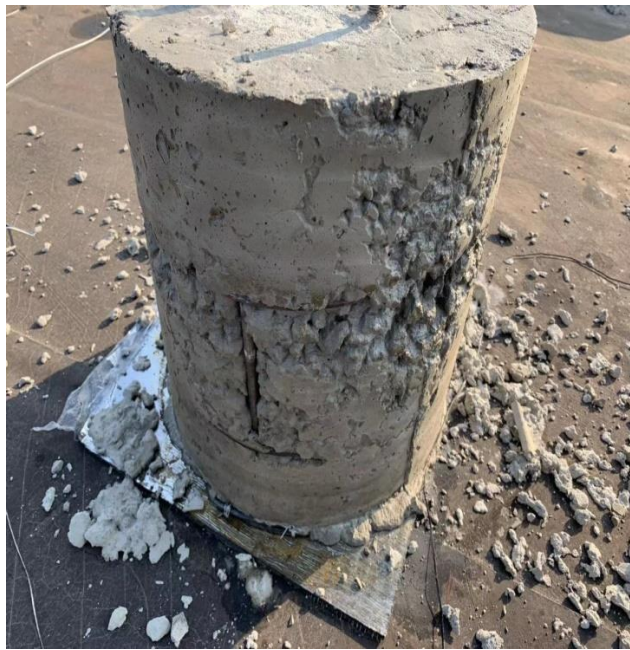
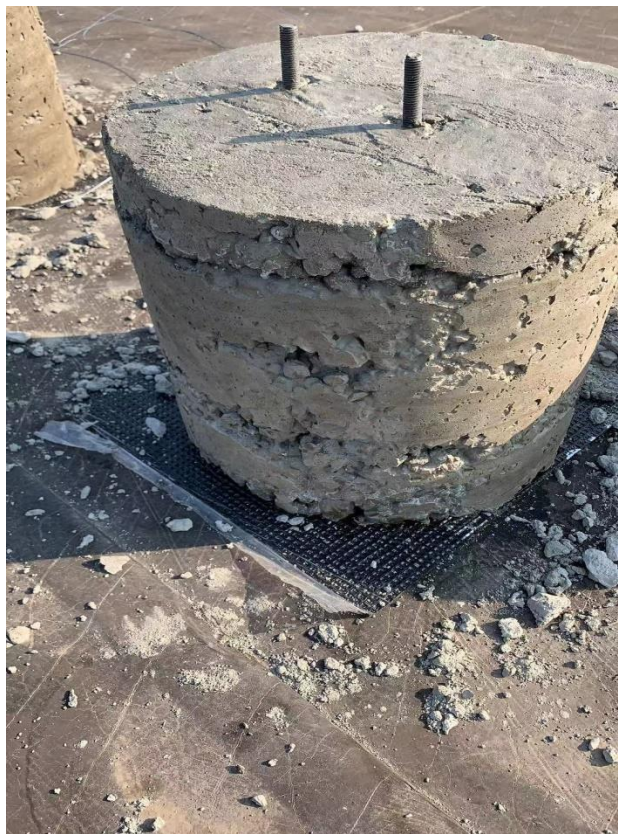
| 专业 | 事项 | 本月重点工作情况 | 下月重点工作计划 |
|---|---|---|---|
| 进度 | | <p>目前本工程基础正在进行浇筑, 对于出现蜂窝、麻面现象的基础进行整改, 严重的进行拆除。</p> | <p>基础浇筑全部完成, 整改提出的问题。</p> |

| 质量 | 主要工序质量 | 浇筑基础不允<br>许出现蜂窝、麻<br>面、露筋现象 | 已全部报验完<br>成 |

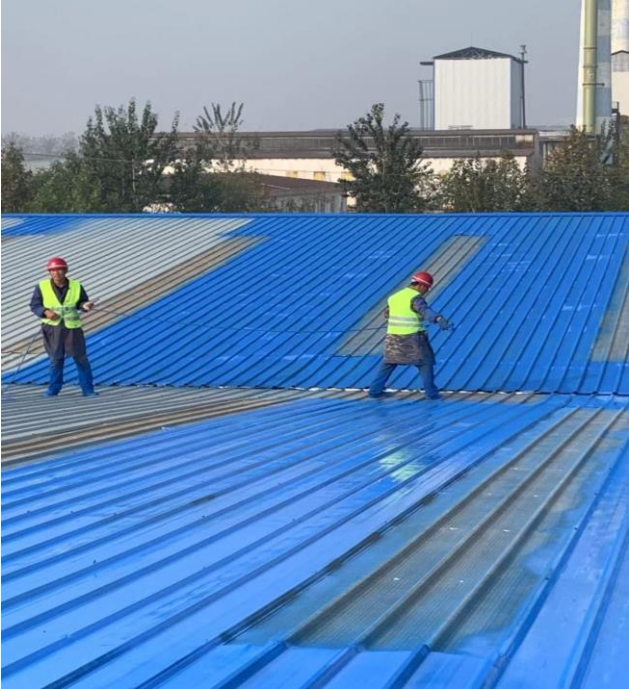
| | | <p>彩钢瓦屋面防腐处理已完成</p> | <p>防腐进行报验</p> |
