## 监 理 月 报

工程名称: 江西益康 2.3MWp 屋顶分布式光伏发电项目

2019 年 12 月第 4 期

监理单位: 常州正衡电力工程监理有限公司

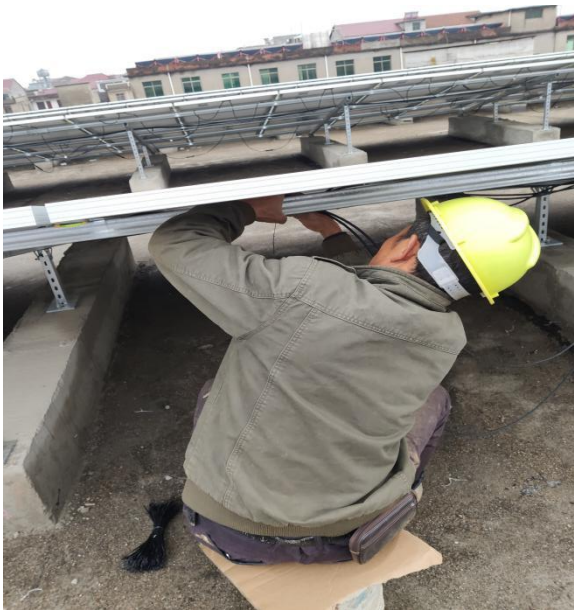
| 专业 | 事项 | 本月重点工作情况 | 下月重点工作计划 |
|---|---|---|---|
| 进度 | | 监理工作情况:<br>巡视检查三号厂房屋面支架组件安装过程中,对已施工完成的防水层造成损伤,破损口多数为砸、拖造成,在进行屋面后续工序时要轻拿轻放,以防再次损伤防水 | 下月工作重点:<br>一号厂房屋面引下接地端制作、方阵区域环网刷银粉漆。<br>二号厂房屋面引下接地端制作、方阵区域环网刷银粉漆。<br>三号厂房屋面引下接地端制作、方阵区域环 |

一、巡视检查三号厂房屋面支架组件安装过程中，对已施工完成的防水层造成损伤，破损口多数为砸、拖造成，在进行屋面后续工序时要轻拿轻放，以防再次损伤防水层；待后续工作完成后，统一对三号厂房屋面进行防水破损自检，标记破损点位置，进行修复。下达编号为 JXYK-CZZH-JLLXD-010 的监理工作联系单。

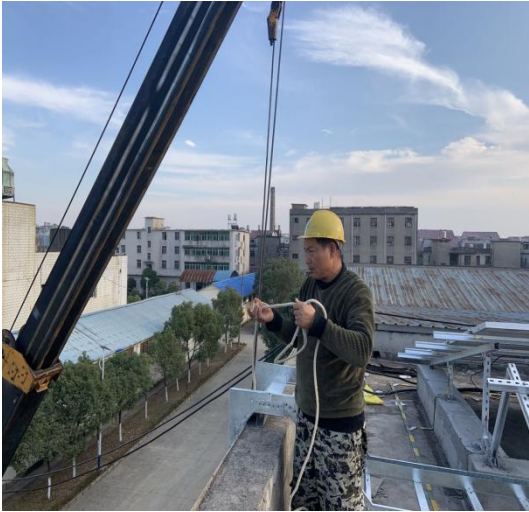
三、巡视检查一、二号厂房线缆、组件接线盒 Mc4 插头绑扎并固定在槽钢里，巡视未发现问题，告知施工人员必须按照业主要求把 Mc4 插头也放置在支架檩条里，并且不可因放置插头对组件接线盒硬拉乱扯。

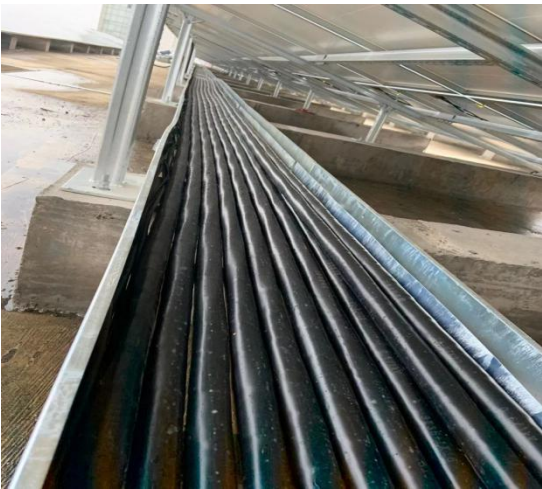
四、巡视检查一、二、三号厂房线缆敷设施工作业，依照图纸线缆走线要求，巡查 1\*4 敷设，符合设计要求。

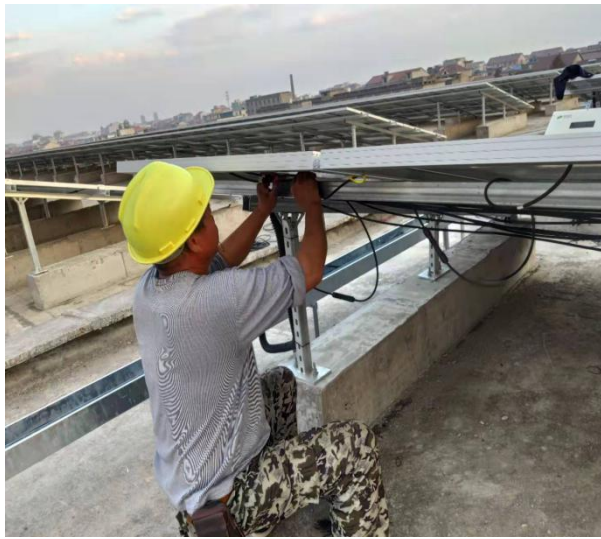
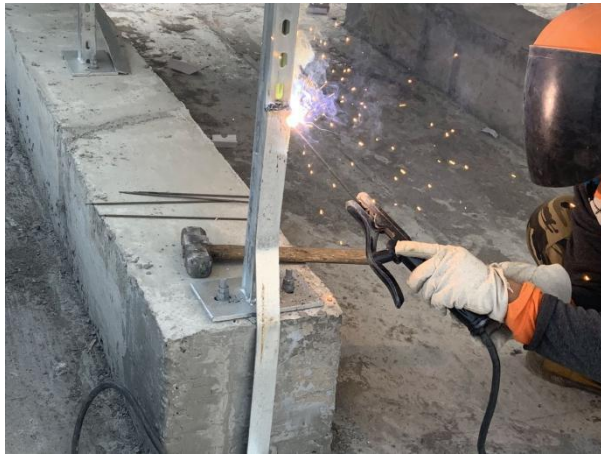
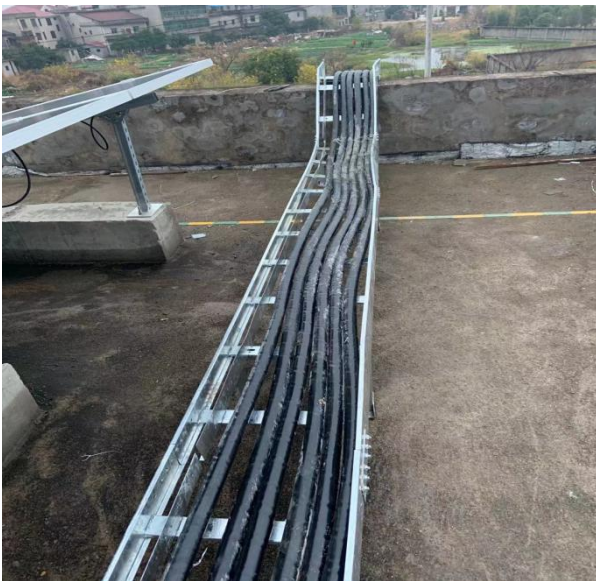
巡视检查三、四号厂房屋面制作完成的桥架、组件间的黄绿接地线、接地扁铁焊接，可靠连接，无虚接，组件间使用为 **4mm** 黄绿线，两端有包裹头，组件引檩条处使用为 **6mm** 黄绿线，符合图纸设计要求。扁铁焊接，为三面满焊，测量搭接面

五、巡视检查三、四号厂房屋面制作完成的桥架、组件间的黄绿接地线、接地扁铁焊接，可靠连接，无虚接，组件间使用为 4mm 黄绿线，两端有包裹头，组件引檩条处使用为 6mm 黄绿线，符合图纸设计要求。扁铁焊接，为三面满焊，测量搭接面积，符合图纸设计要求；桥架制作，安装牢靠，符合图纸设计要求，未有异常。

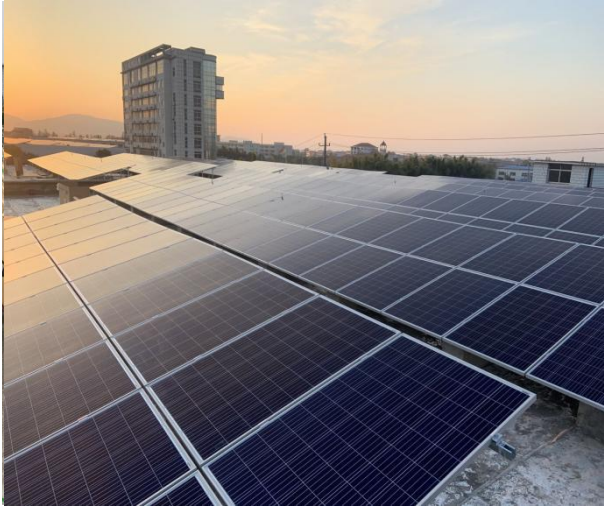
| | | <p>积，符合图纸设计要求；桥架制作，安装牢靠，符合图纸设计要求，未有异常。</p> <p>巡视检查三号厂房接地扁铁焊接，查看图纸横纵设计数量，与现场实际是否相同，经检查横纵扁铁数量符合设计要求，检查焊接是三面满焊，无异常。</p> | |

六、巡视检查三号厂房接地扁铁焊接，查看图纸横纵设计数量，与现场实际是否相同，经检查横纵扁铁数量符合设计要求，检查焊接是三面满焊，无异常。之前业主正泰公司来项目进行中间检查，针对现场提出的问题逐一回复，制作现场检查整改确认回复单，并报送业主方常驻人员。
