编号：ZHJL-HNGF-YB-005

# 监 理 月 报

工程名称：衡南县江口镇同福村 20MW 光伏发电项目

第 5 期

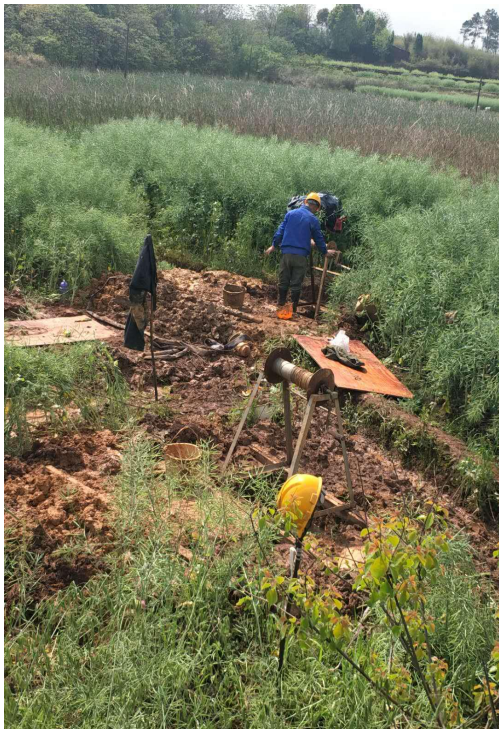
| 1#塔基基础挖掘施工 | 开关站基础墙面抹灰 |

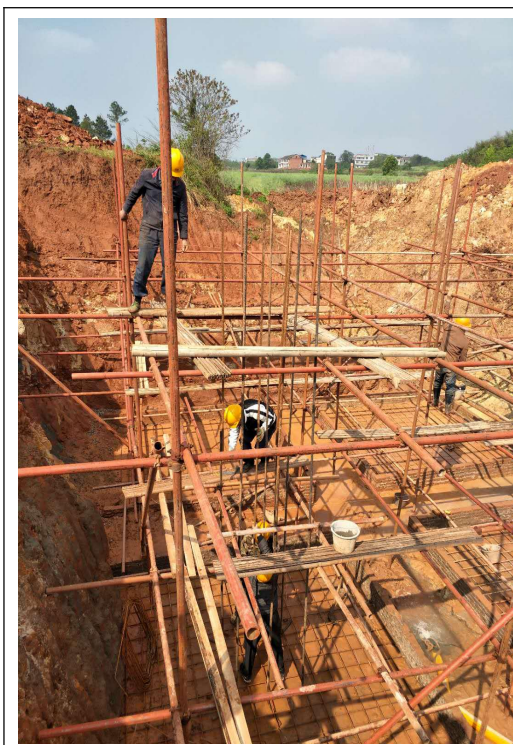
2#塔基基础钢筋绑扎

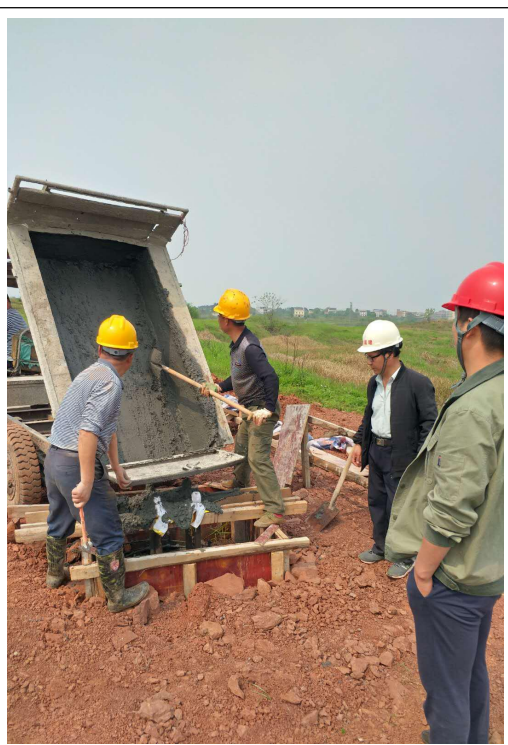
监理人员旁站 8#塔基基础浇筑

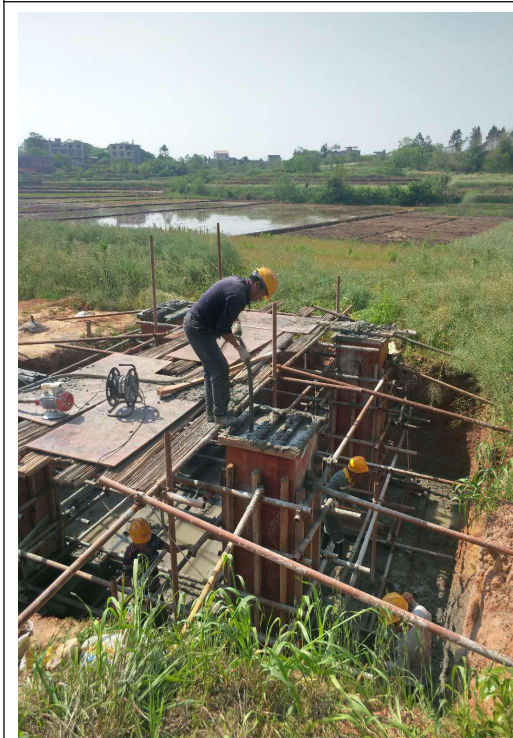
3#塔基基础浇筑振捣

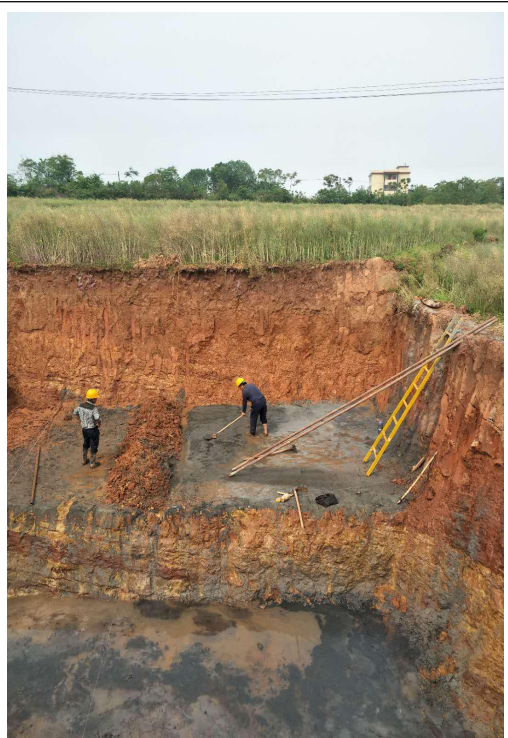
5#塔基基础垫层铺设
