## 监 理 月 报

工程名称: 浙江海盐县 4.967MW 分布式光伏发电项目

2020年7月

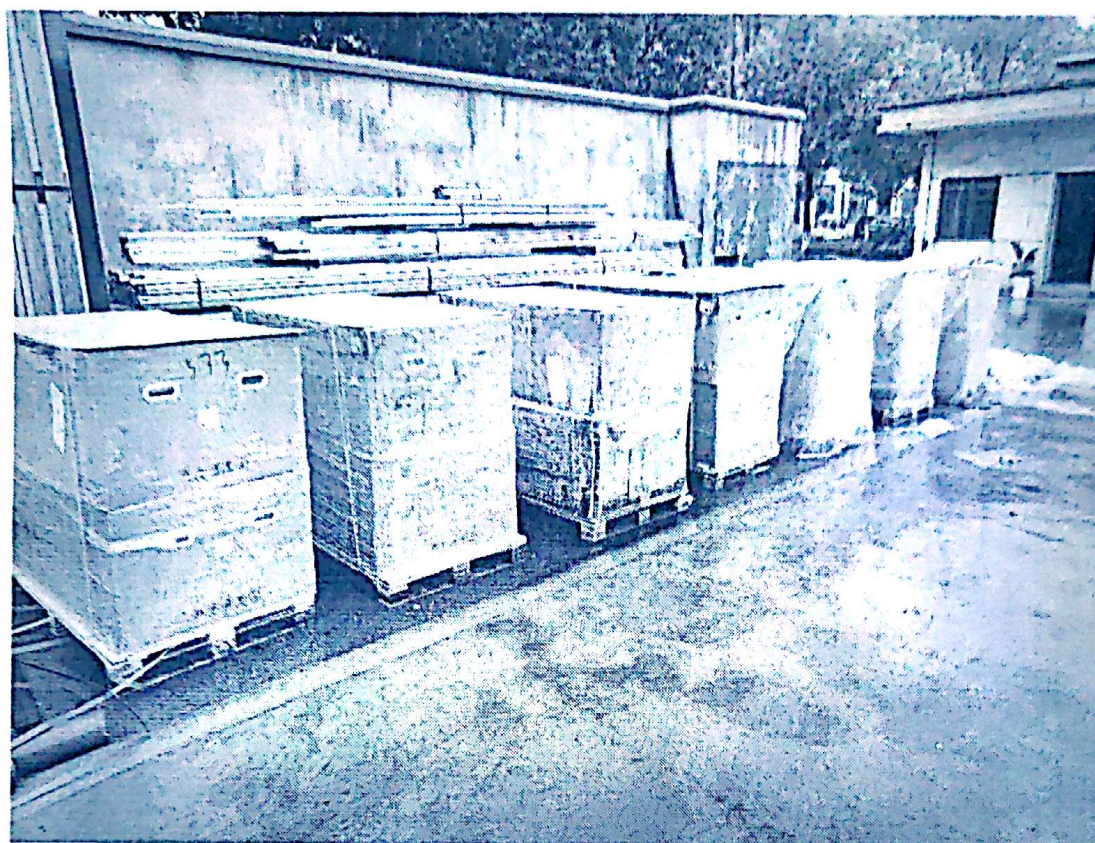
兄弟标准件逆变器到场

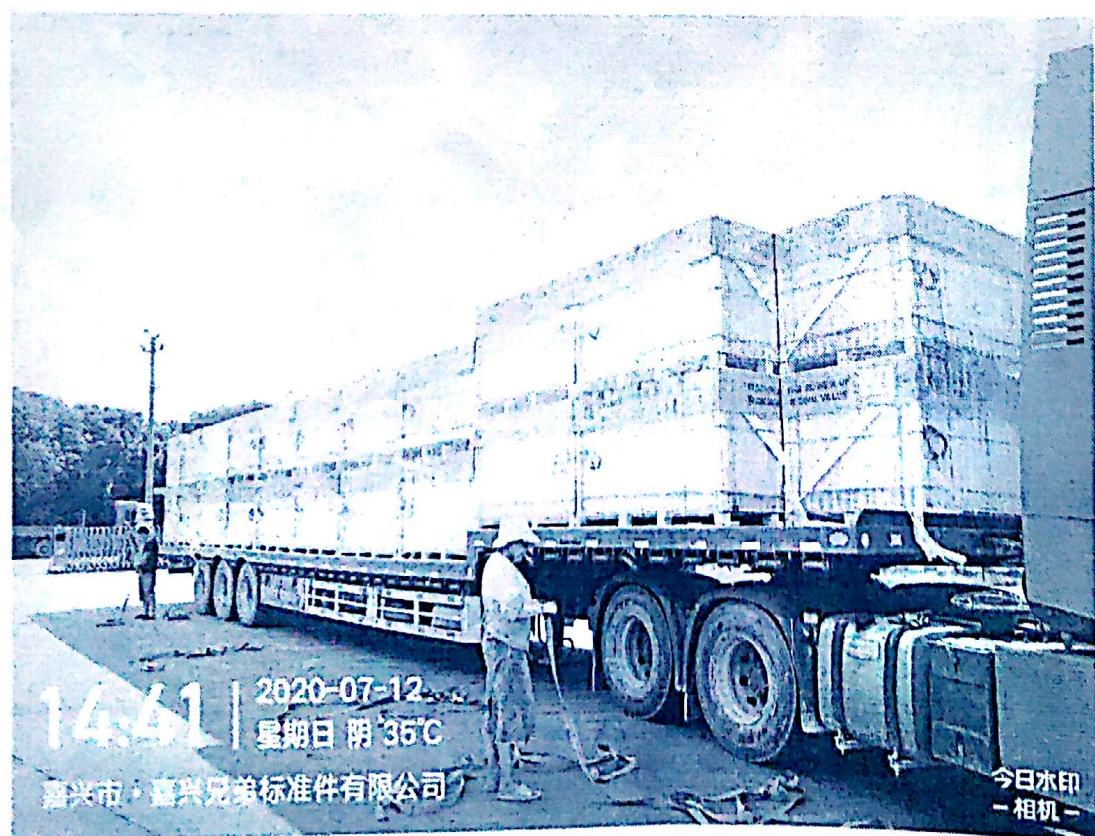
兄弟标准件组件到场

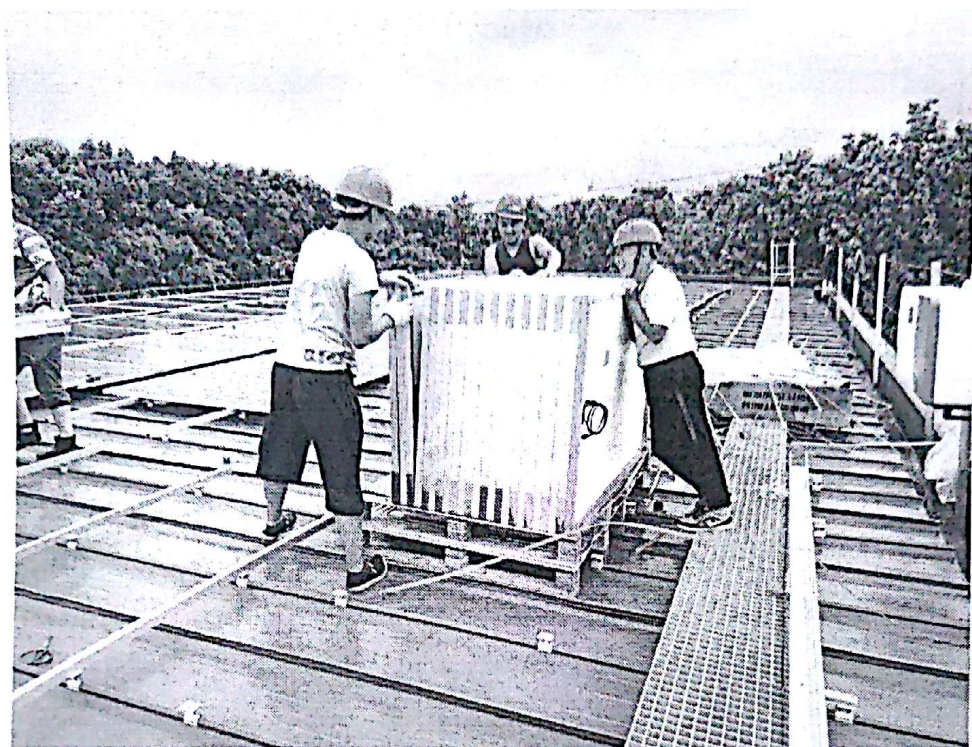
兄弟标准件 1#屋面组件吊装分散搬运

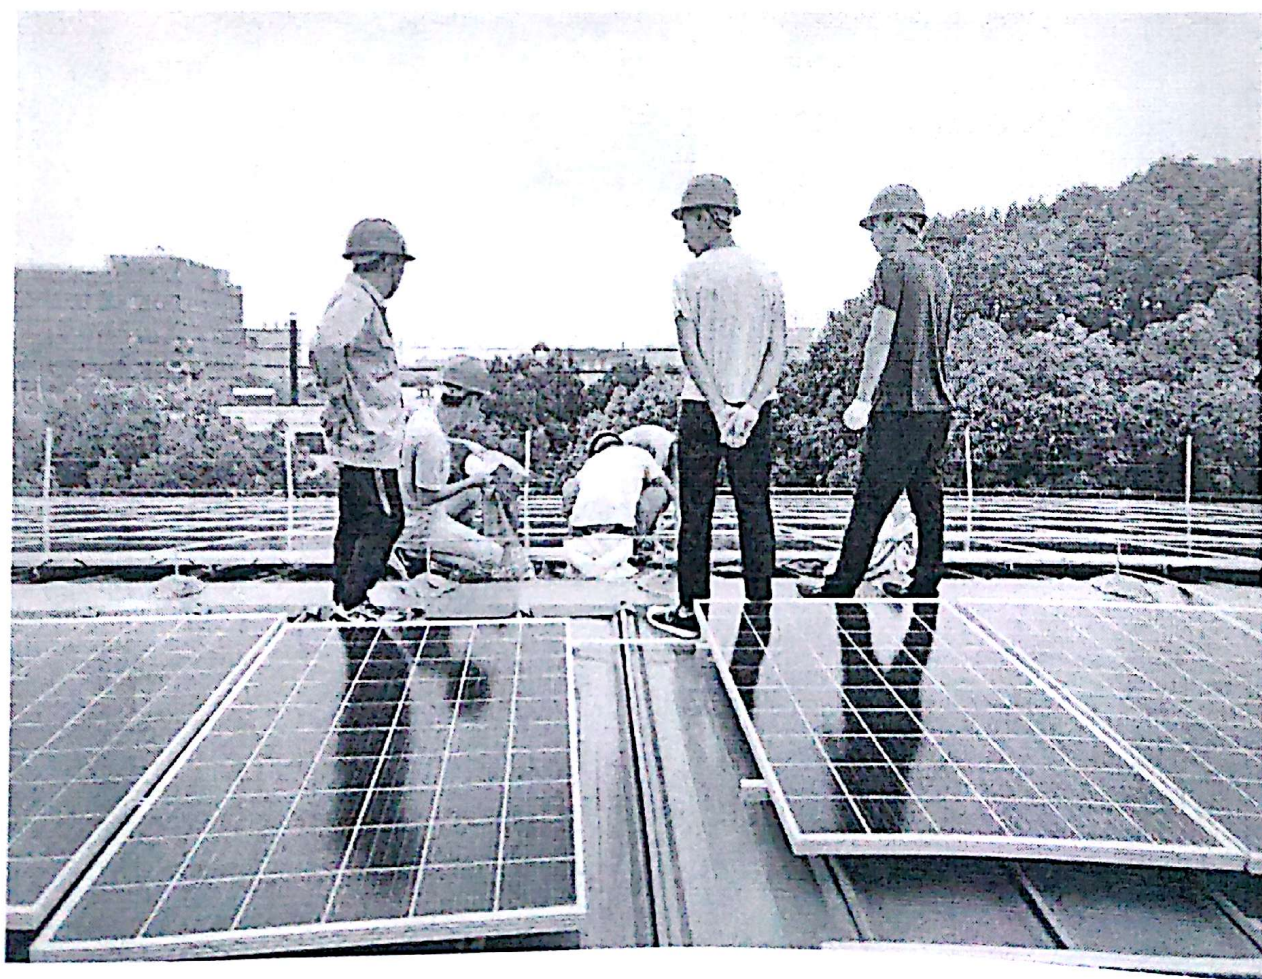
兄弟标准件 1#屋面组件安装

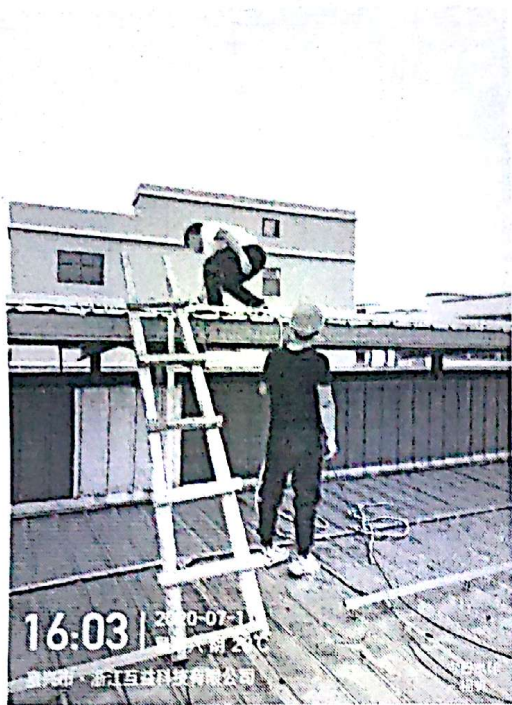
## 大宁施工点光伏线敷设

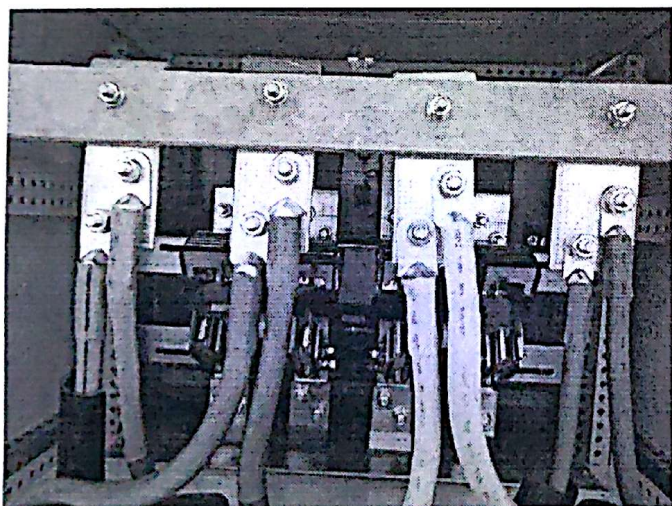
## 大宁并网柜接线完成
