# 中电工程浙江青田东源镇、万山乡 35MWp 复合利用光伏发电项目

## 监理月报

报告日期：2021.02.27

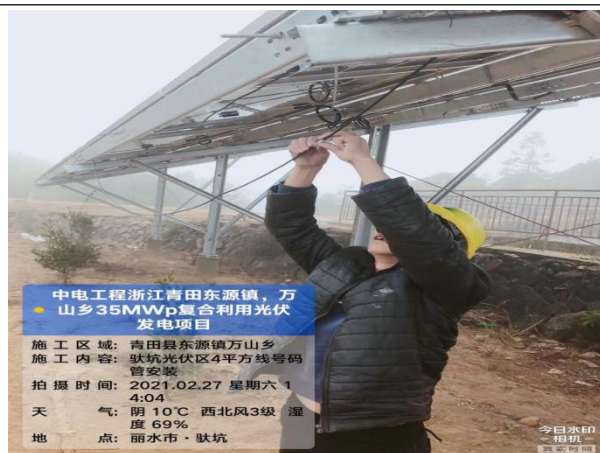
施工区域：青田县东源镇万山乡  
施工内容：驮坑光伏区4平方线号码管安装  
拍摄时间：2021.02.27 星期六 14:04  
天气：阴 10℃ 西北风3级 湿度69%  
地点：丽水市·驮坑

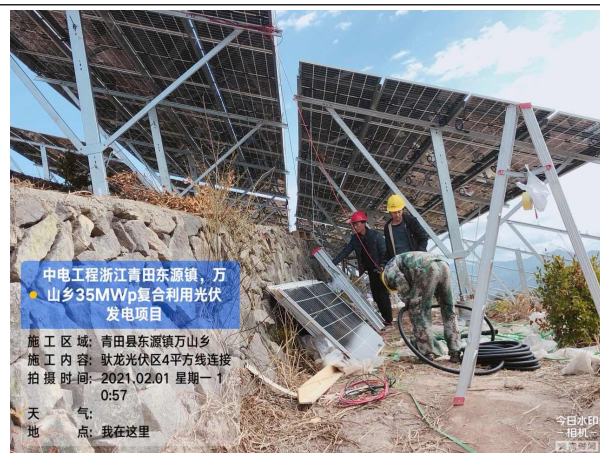
施工区域：青田县东源镇万山乡  
施工内容：驮坑光伏区4平方线连接  
拍摄时间：2021.02.01 星期一 10:57  
天气：阴 10℃ 西北风3级 湿度69%  
地点：丽水市·驮坑

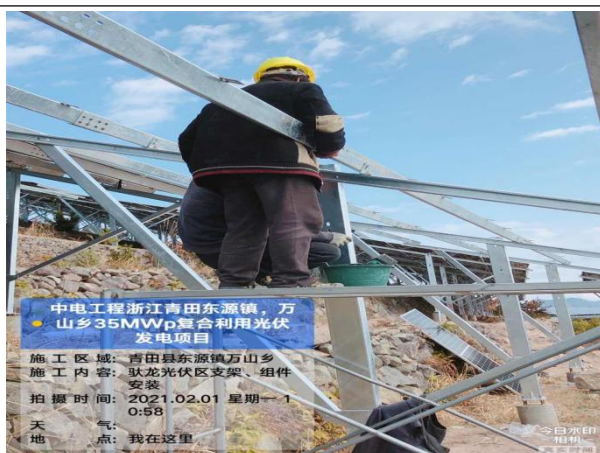
施工区域：青田县东源镇万山乡  
施工内容：驮坑光伏区支架、组件安装  
拍摄时间：2021.02.01 星期一 10:58  
天气：阴 10℃ 西北风3级 湿度69%  
地点：丽水市·驮坑

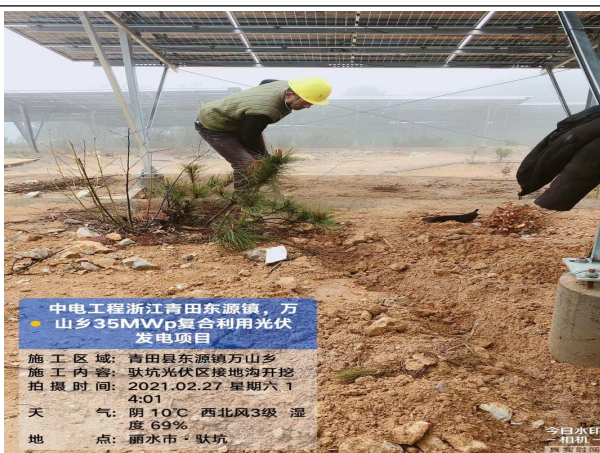
施工区域：青田县东源镇万山乡  
施工内容：驮坑光伏区接地沟开挖  
拍摄时间：2021.02.27 星期六 14:01  
天气：阴 10℃ 西北风3级 湿度69%  
地点：丽水市·驮坑

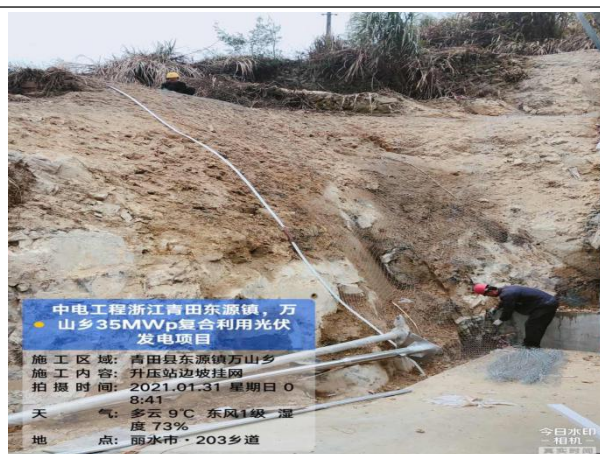
施工区域：青田县东源镇万山乡  
施工内容：升压站边坡挂网  
拍摄时间：2021.01.31 星期日 08:41  
天气：多云 9℃ 东风1级 湿度73%  
地点：丽水市·203乡道

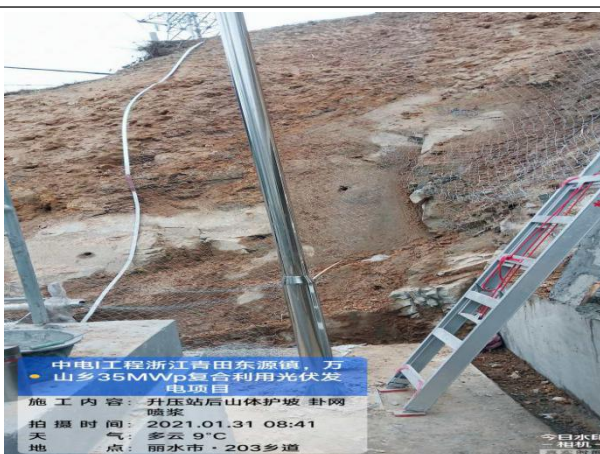
施工内容：升压站后山体护坡 挂网 喷浆  
拍摄时间：2021.01.31 08:41  
天气：多云 9℃  
地点：丽水市·203乡道

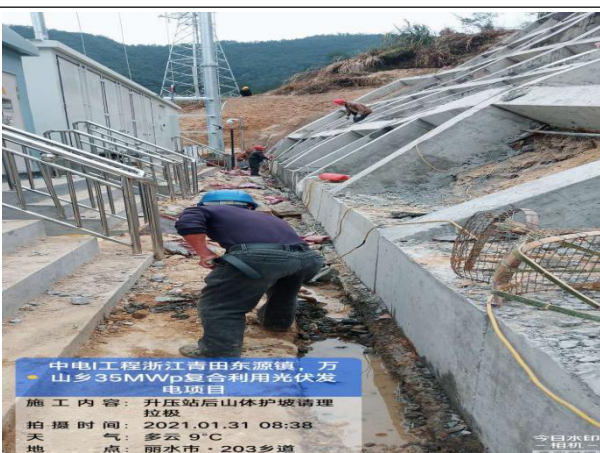
施工内容：升压站后山体护坡清理垃圾  
拍摄时间：2021.01.31 08:38  
天气：多云 9℃  
地点：丽水市·203乡道

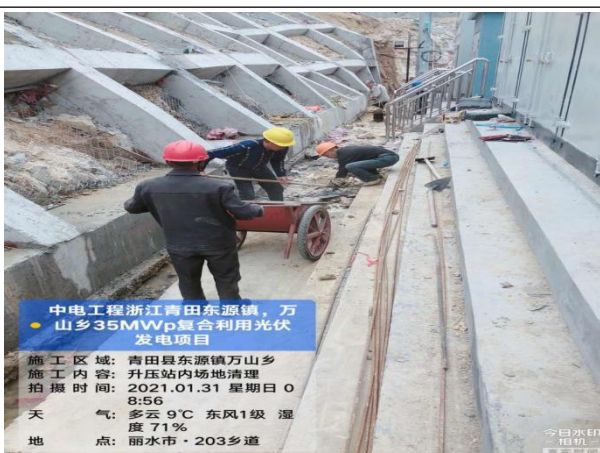
施工区域：青田县东源镇万山乡  
施工内容：升压站内场地清理  
拍摄时间：2021.01.31 星期日 08:56  
天气：多云 9℃ 东风1级 湿度71%  
地点：丽水市·203乡道
