编号：30-NC300601S-JLYB-014

# 监 理 月 报

工程名称：中电工程浙江青田东源镇、万山乡 35MWp 复合  
利用光伏发电项目

2021 年 11 月 第 14 期

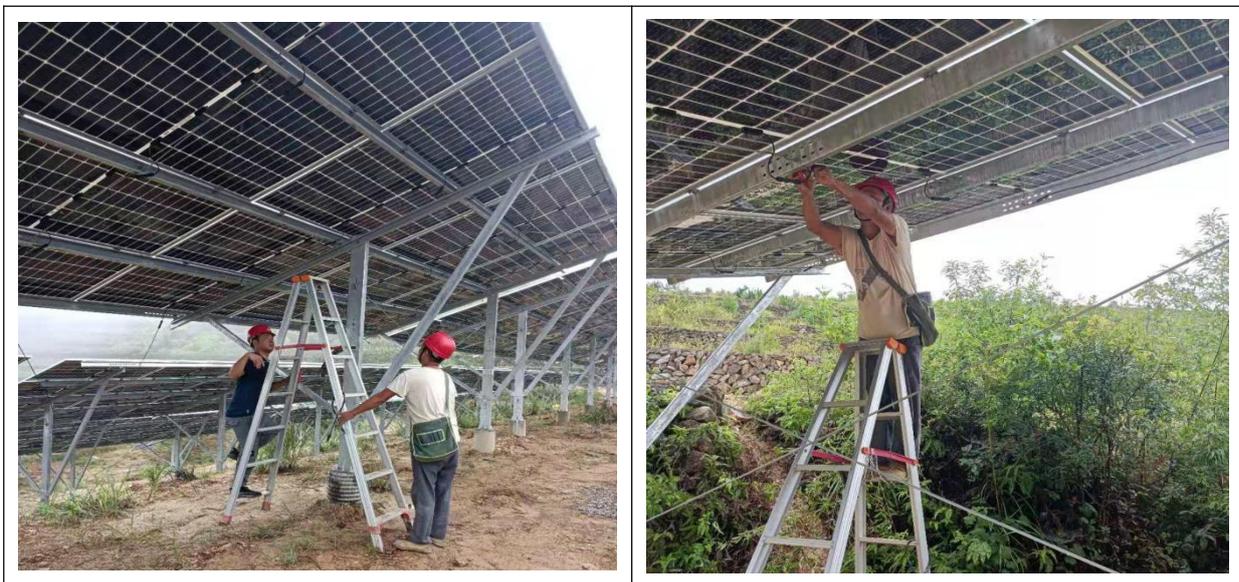
1) 光伏区存在问题：少数电缆线敷设不符合要求、少数地脚螺栓及支架防腐未处理、少数接地施工不符合要求。

龙须区直流电缆线整改

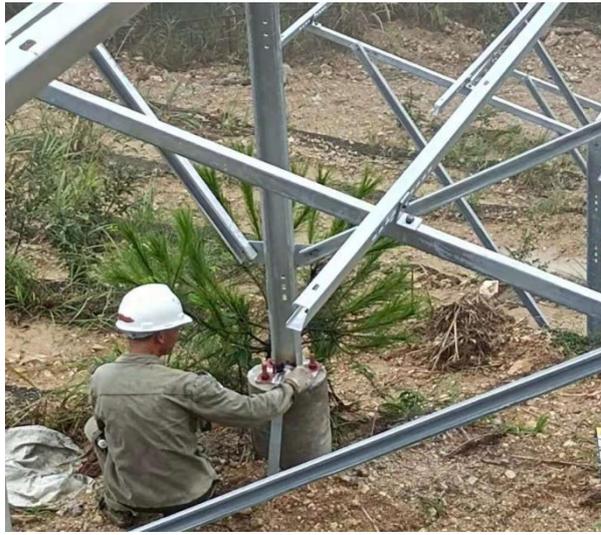
龙须区地脚螺栓防腐刷漆

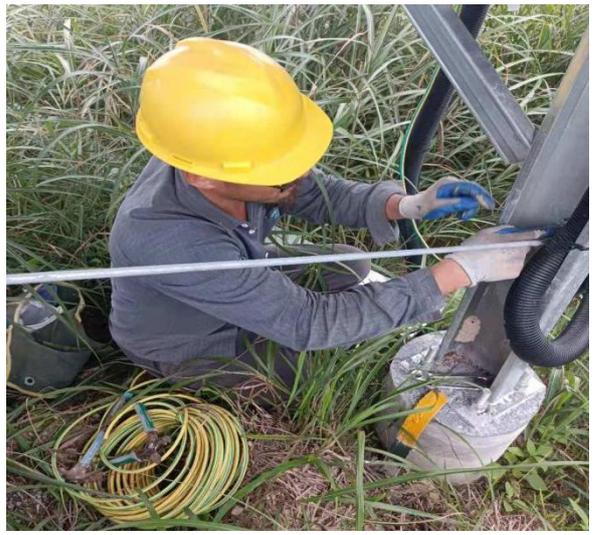
驮龙区桥架接地消缺

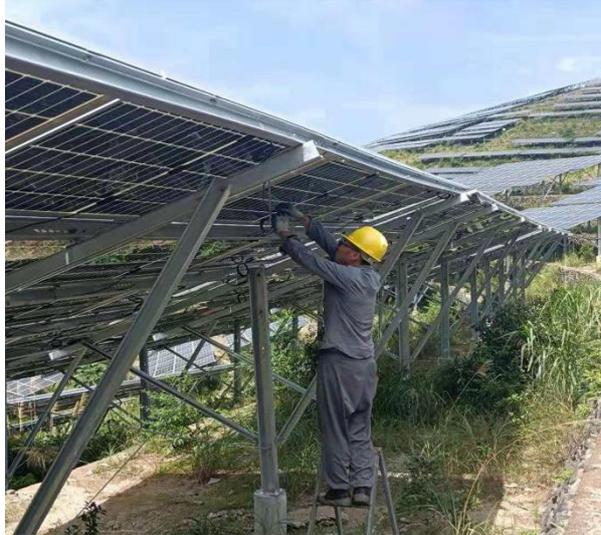
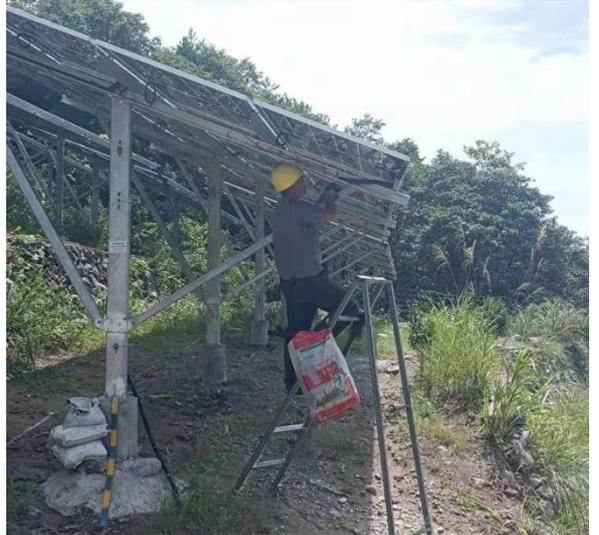
驮龙区直流电缆线整改

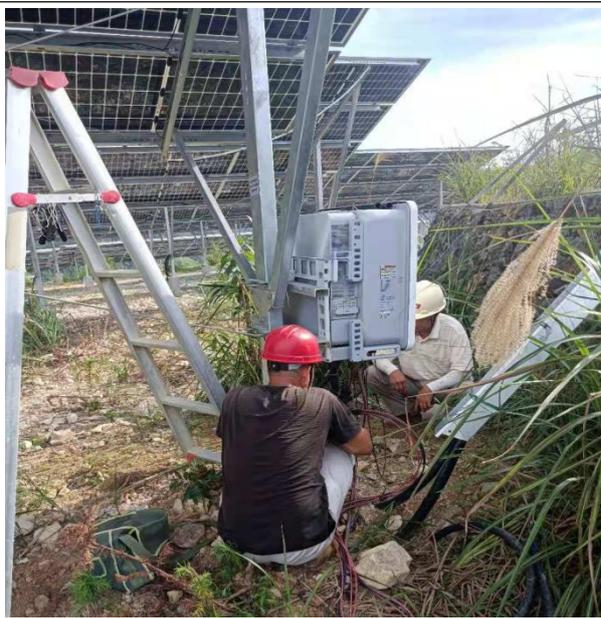
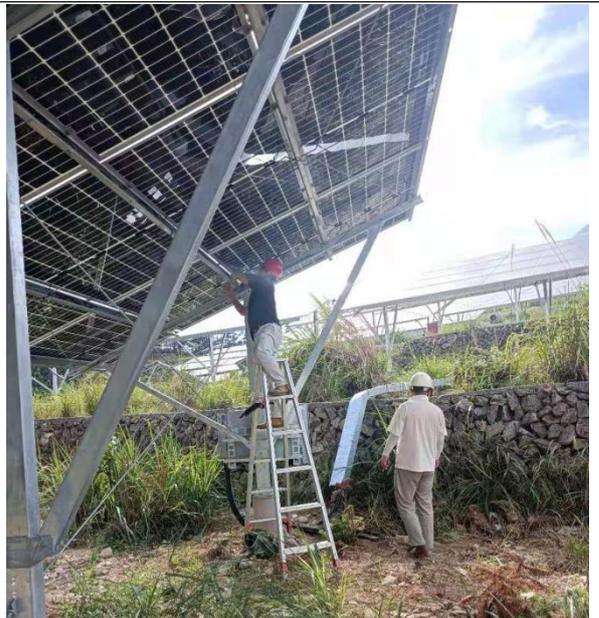
对龙须区消缺整改进行检查

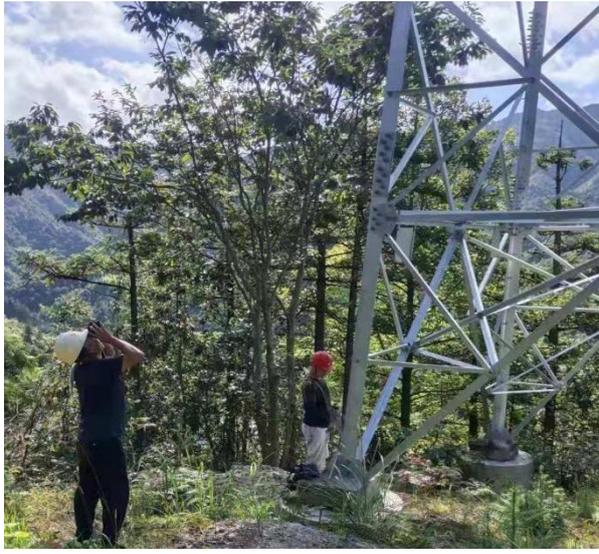
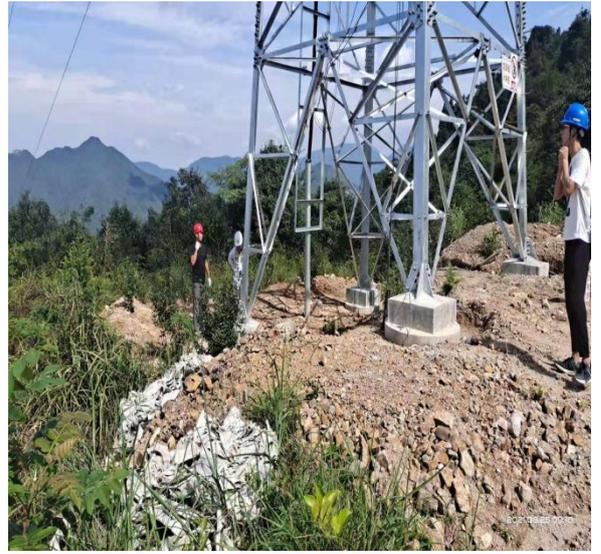
3) 外线施工中铁塔接地相关消缺整改。

对线路铁塔接地消缺进行检查
