# 来安县华基新能源有限公司 2.5MW 光伏发电工 程项目

## 监理单位月报 2021 年 2 期

| 项目：来安县华基新能源有限公司 2.5MW 光伏发电工程项目 | | 填报周期：2021 年 08 月 01 日—08 月 31 日 | | |

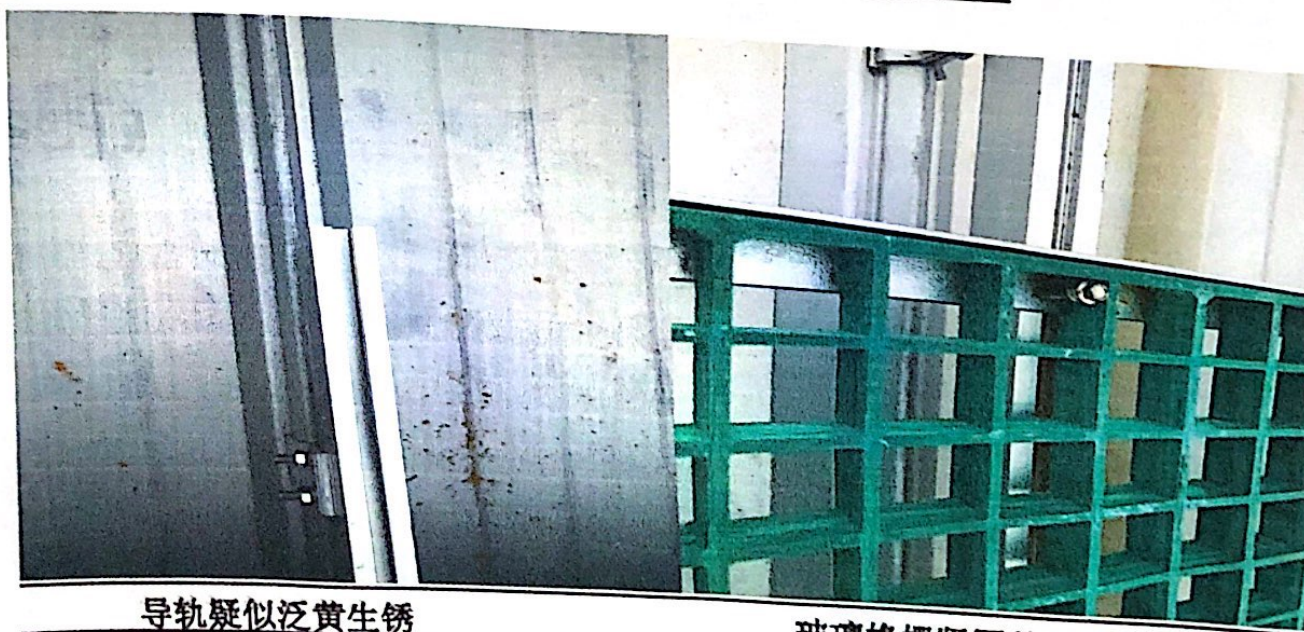
导轨疑似泛黄生锈

玻璃格栅紧固件未紧固

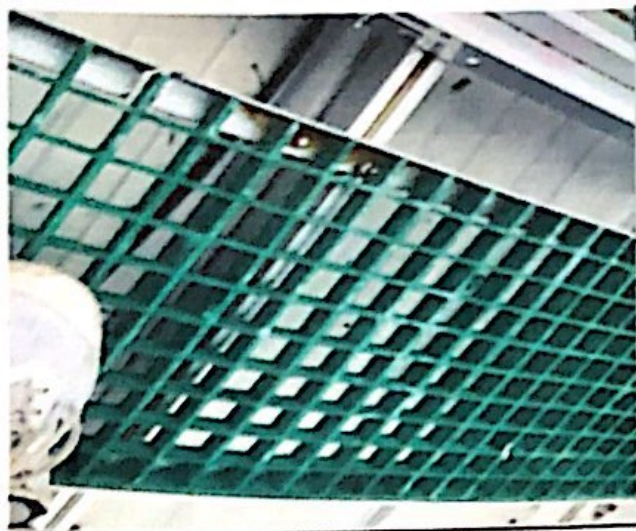
运维通道紧固件生锈

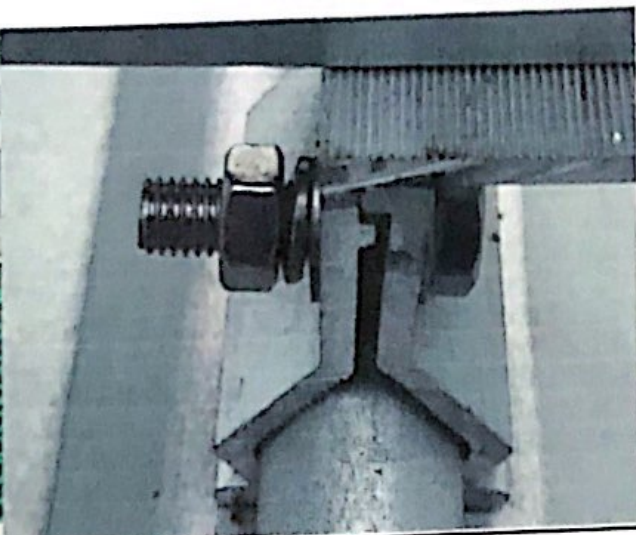
夹具紧固件未紧固

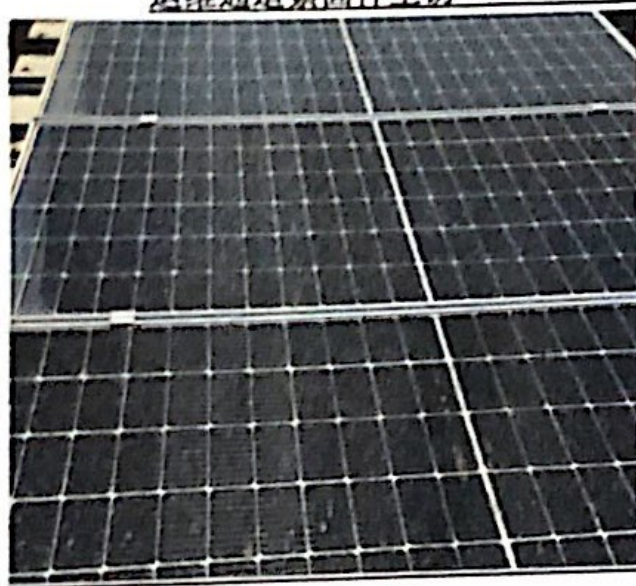
组件落灰污染

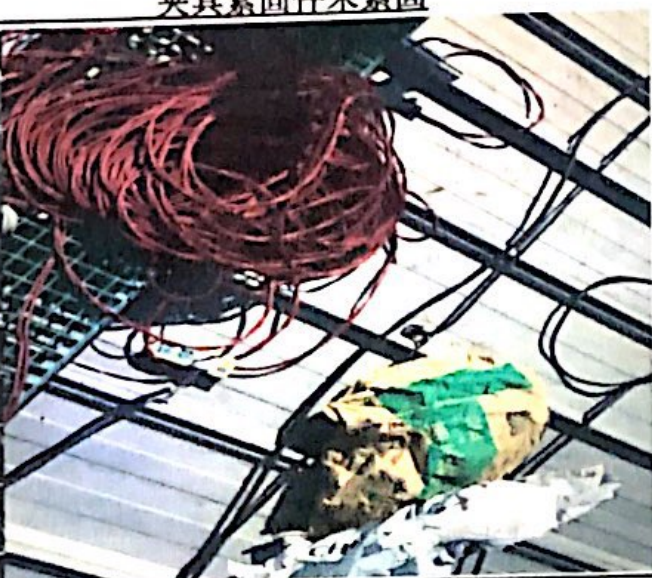
移动用电未见移动配电箱

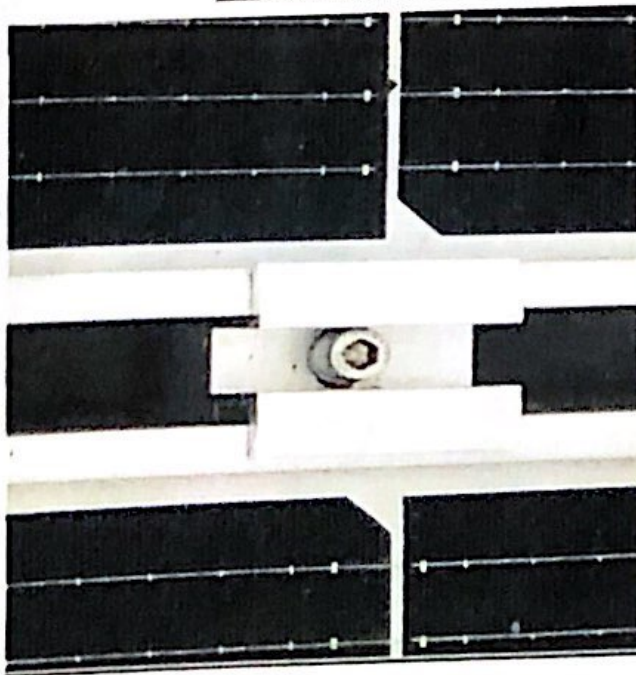
压块与组件存在缝隙
