# 滁州和传物流机械有限公司 1.6MW 分布式光伏发电项目

## 监理单位月报 2021 年 2 期

| 项目：滁州和传物流机械有限公司 1.6MW 分布式光伏发电项目 | | 填报周期：2021 年 10 月 1 日—10 月 30 日 | | |

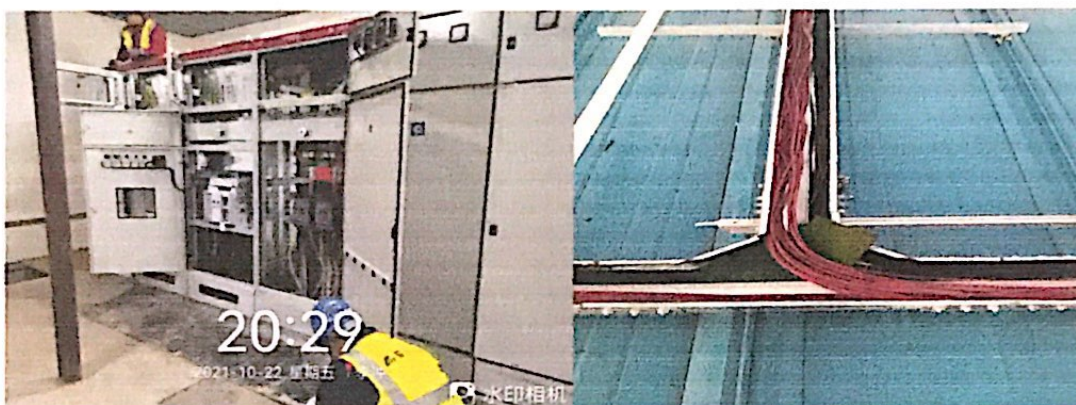
并网柜铜牌安装接线

光伏小线敷设

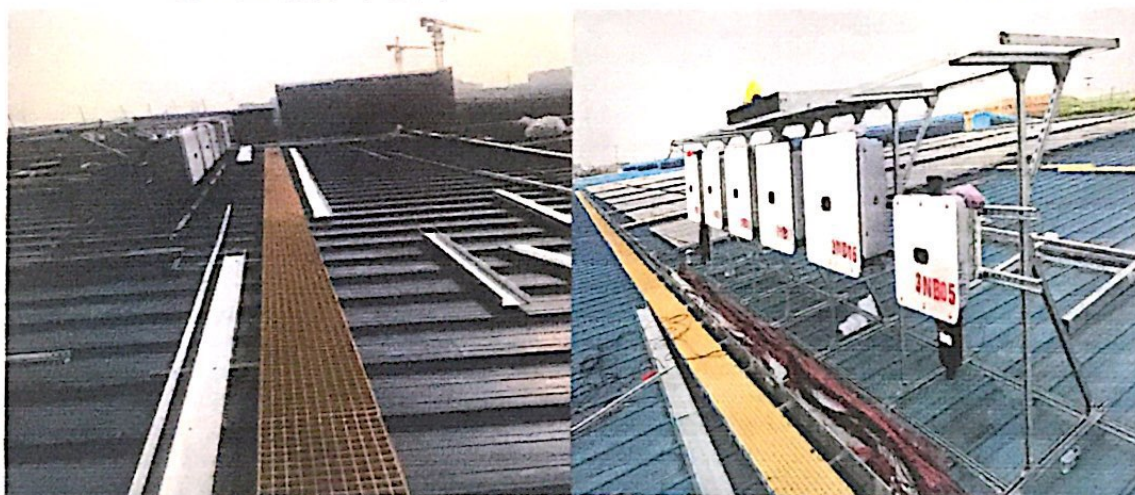
检修通道安装

逆变器安装
