# 监 理 月 报

工程名称: 广西宾阳晶创一期 60MW 渔光互补光伏发电项目、  
宾阳县渔光一体一期苏关塘 60MW 光伏发电项目

2022 年 03 月 第 6 期

报告日期: 2022.03.31

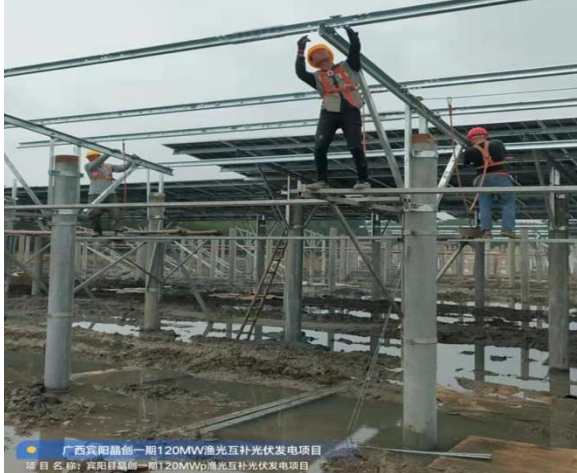
| <p>广西宾阳融创一期120MW渔光互补光伏发电项目<br/>项目名称: 宾阳融创一期120MW渔光互补光伏发电项目<br/>施工内容: 19区支架安装</p> | |

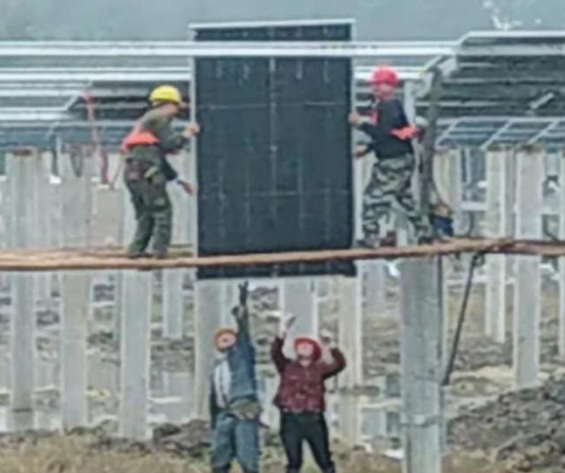
| 一标段支架、组件安装 | |

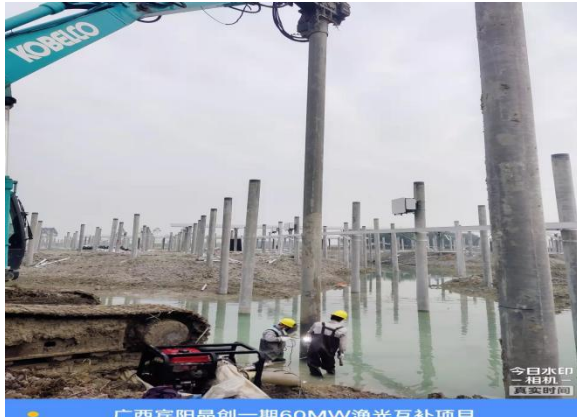
| 二标段支架基础打桩 | 二标段支架安装 |

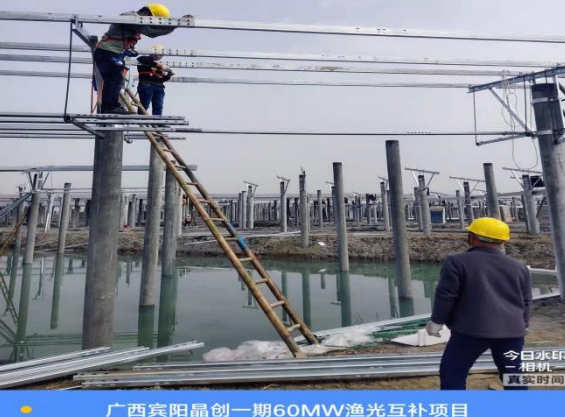
| <p>广西宾阳融创一期60MW渔光互补项目<br/>巡检类型: 二标日常巡视检查<br/>巡检内容: 19区接桩施工,<br/>监理责任人: 赵焕柱<br/>拍摄时间: 2022.03.03 09:04<br/>天气: 轻度雾霾 18°C<br/>地点: 南宁市·苦练</p> | <p>广西宾阳融创一期60MW渔光互补项目<br/>巡检类型: 二标日常巡视检查<br/>巡检内容: 22区支架安装<br/>监理责任人: 赵焕柱<br/>拍摄时间: 2022.03.03 10:07<br/>天气: 轻度雾霾 20°C<br/>地点: 南宁市·苦练</p> |

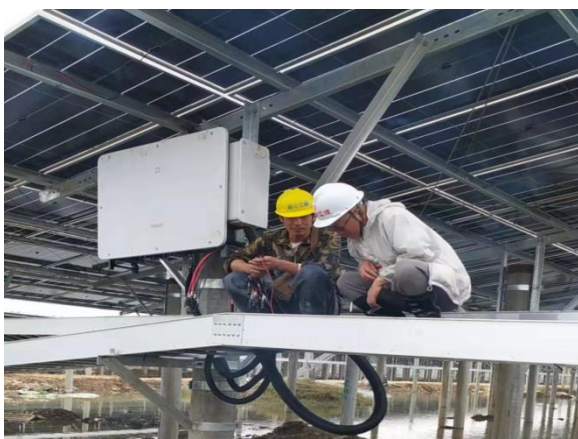
光伏区逆变器直流电缆端接

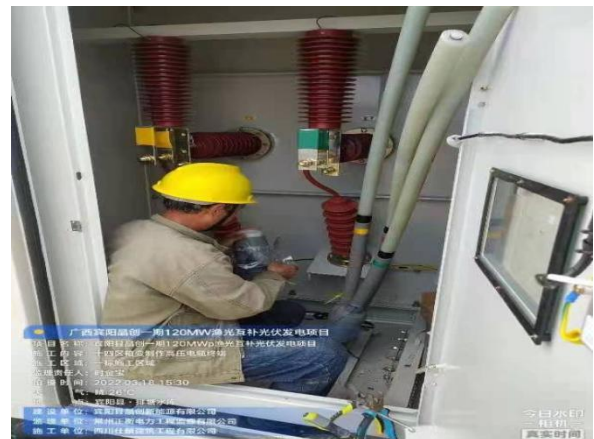
光伏区箱变电缆头制作

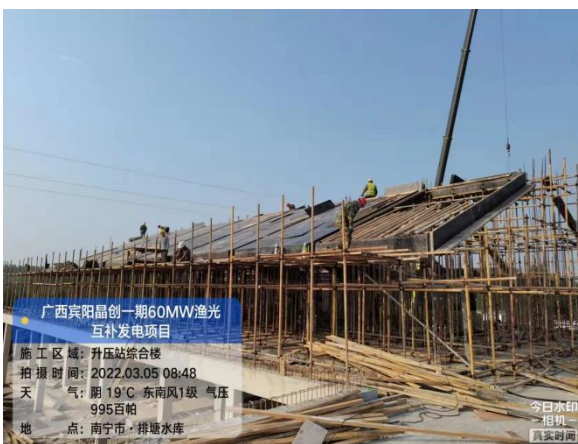
升压站综合楼二层搭设支撑脚手架、模板制作

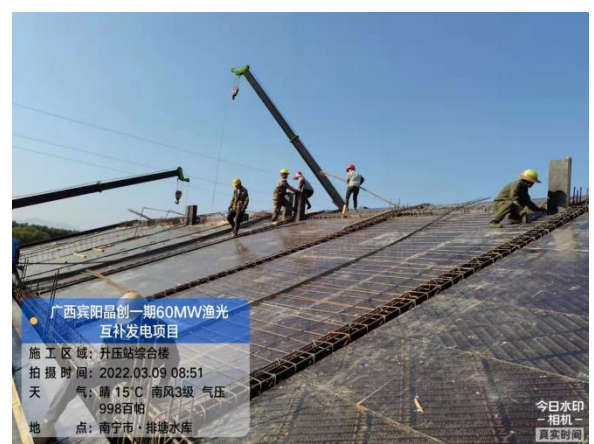
升压站综合楼屋面绑扎钢筋

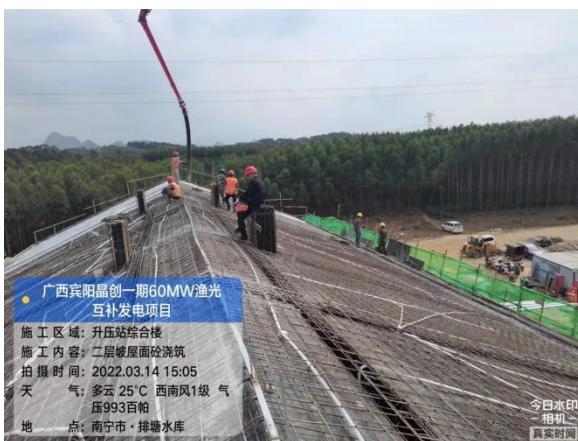
升压站综合楼屋面浇筑混凝土

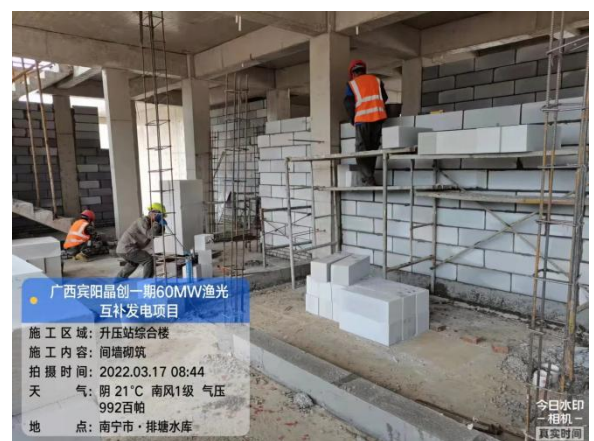
升压站综合楼墙体砌筑
