监 理 月 报

工程名称：广西宾阳晶创一期 60MW 渔光互补光伏发电项目、
宾阳县渔光一体一期苏关塘 60MW 光伏发电项目

2022 年 08 月 第 11 期

报告日期：2022.08.30

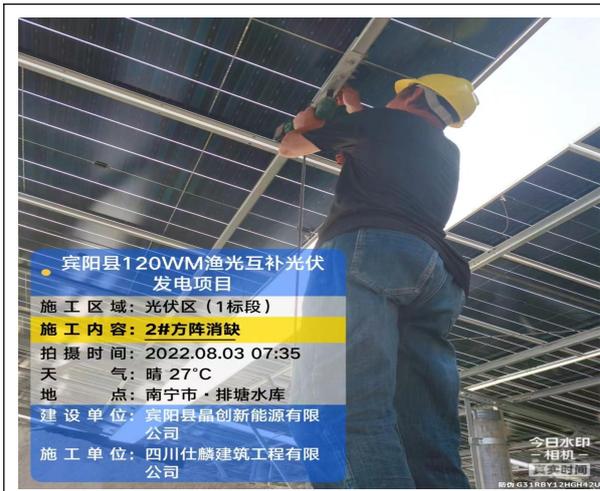
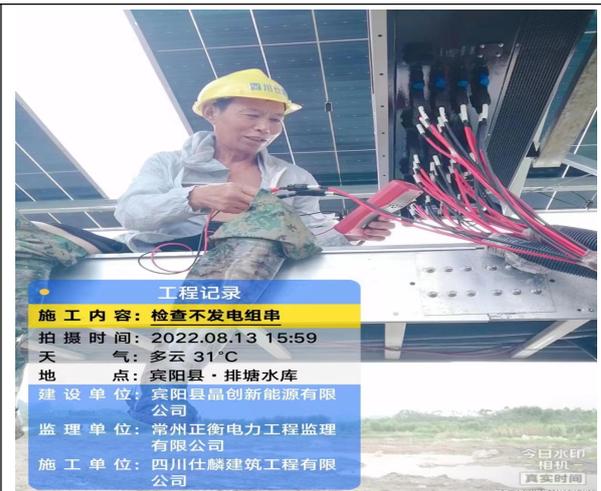
一标光伏区消缺整改

● 宾阳县120MW渔光互补光伏发电项目
 施工区域: 光伏区(1标段)
 施工内容: 2#方阵消缺
 拍摄时间: 2022.08.03 07:35
 天气: 晴 27°C
 地点: 南宁市·排塘水库
 建设单位: 宾阳县晶创新能源有限公司
 施工单位: 四川仕麟建筑工程有限公司

● 工程记录
 施工内容: 检查不发电组串
 拍摄时间: 2022.08.13 15:59
 天气: 多云 31°C
 地点: 宾阳县·排塘水库
 建设单位: 宾阳县晶创新能源有限公司
 监理单位: 常州正衡电力工程监理有限公司
 施工单位: 四川仕麟建筑工程有限公司

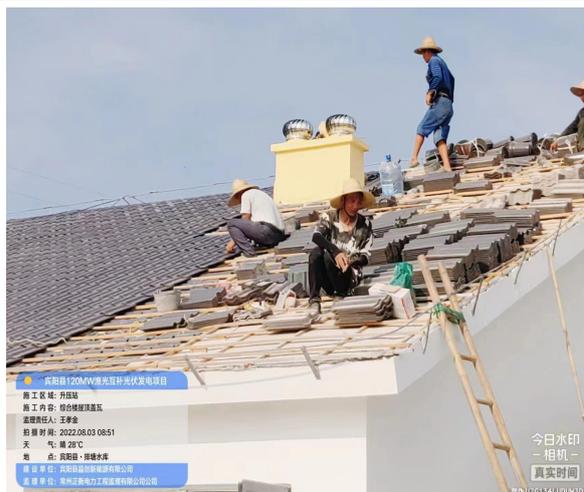
综合楼屋面琉璃瓦施工

● 宾阳县120MW渔光互补光伏发电项目
 施工区域: 综合楼
 施工内容: 综合楼屋面瓦
 监理单位: 王季余
 拍摄时间: 2022.08.03 08:51
 天气: 晴 28°C
 地点: 宾阳县·排塘水库
 建设单位: 宾阳县晶创新能源有限公司
 监理单位: 常州正衡电力工程监理有限公司

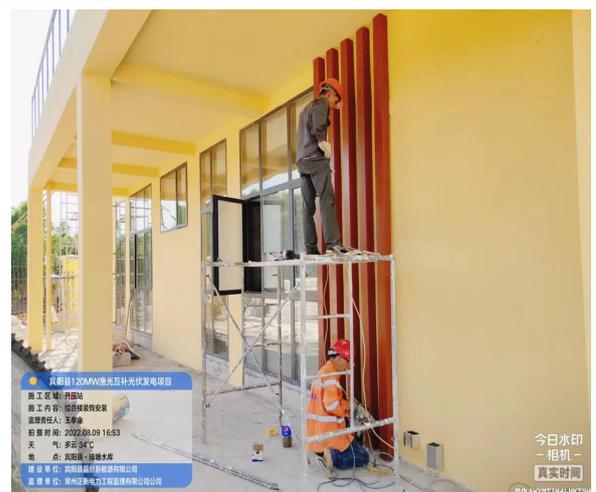
综合楼外墙装饰施工

● 宾阳县120MW渔光互补光伏发电项目
 施工区域: 综合楼
 施工内容: 综合楼外墙装饰
 监理单位: 王季余
 拍摄时间: 2022.08.09 16:53
 天气: 多云 34°C
 地点: 宾阳县·排塘水库
 建设单位: 宾阳县晶创新能源有限公司
 监理单位: 常州正衡电力工程监理有限公司
