# 监 理 月 报

工程名称：广西宾阳晶创一期 60MW 渔光互补光伏发电项目、  
宾阳县渔光一体一期苏关塘 60MW 光伏发电项目

2022 年 09 月 第 12 期

常州正衡电力工程监理有限公司

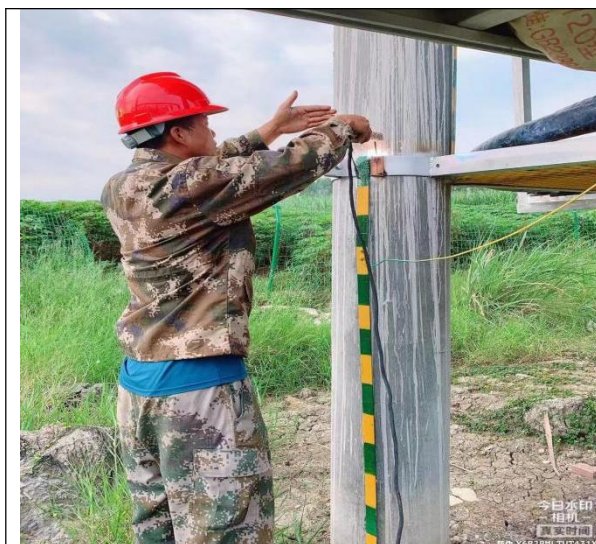
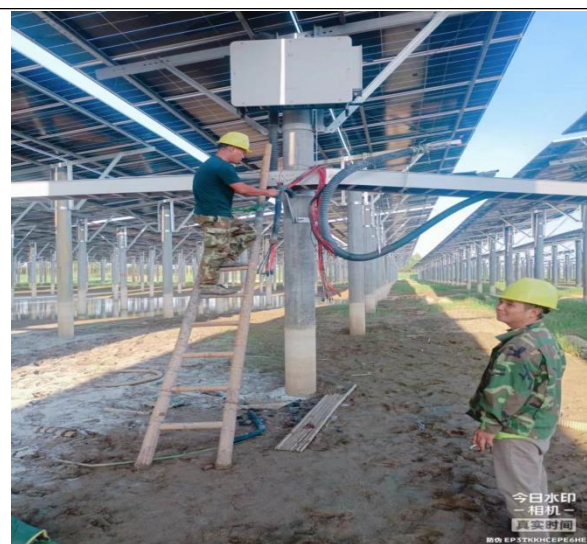
二标段光伏区消缺整改

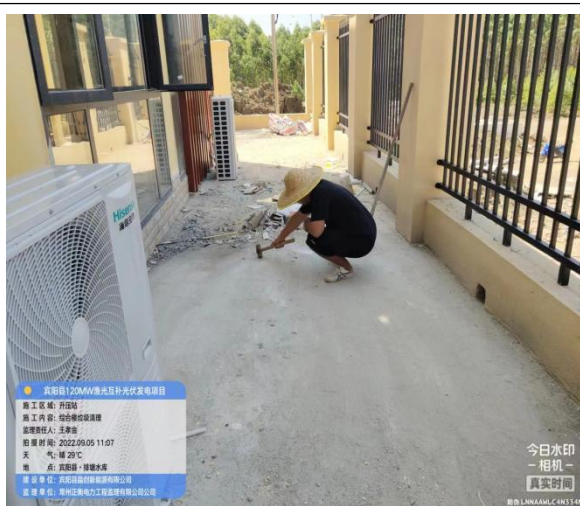
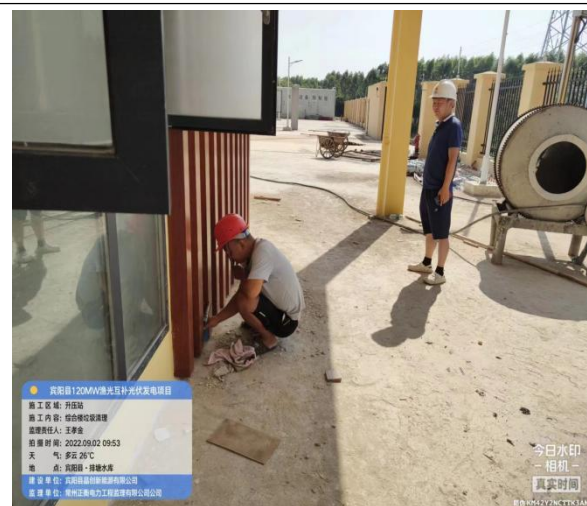
升压站相关问题消缺整改

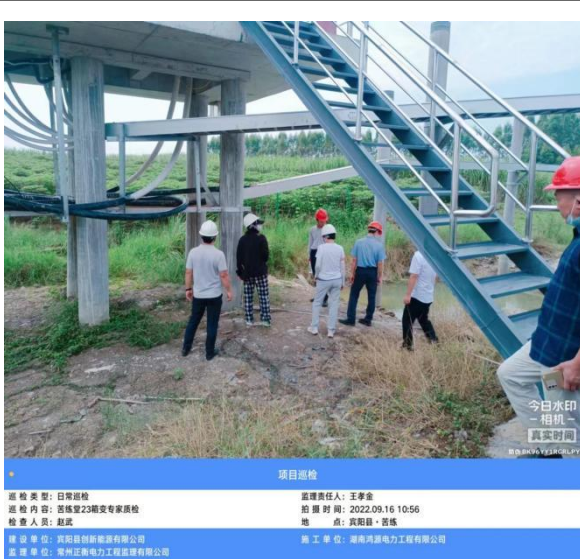
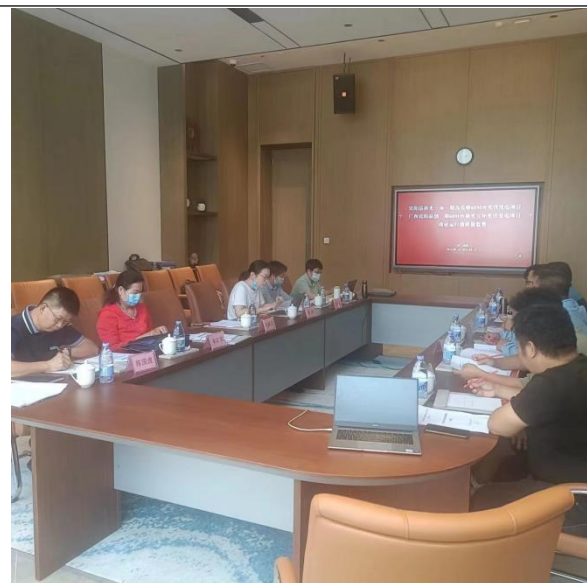
项目商业运行质监验收检查
