# 监 理 月 报

工程名称：广西宾阳晶创一期 60MW 渔光互补光伏发电项目、  
宾阳县渔光一体一期苏关塘 60MW 光伏发电项目

2022 年 10 月 第 13 期

常州正衡电力工程监理有限公司

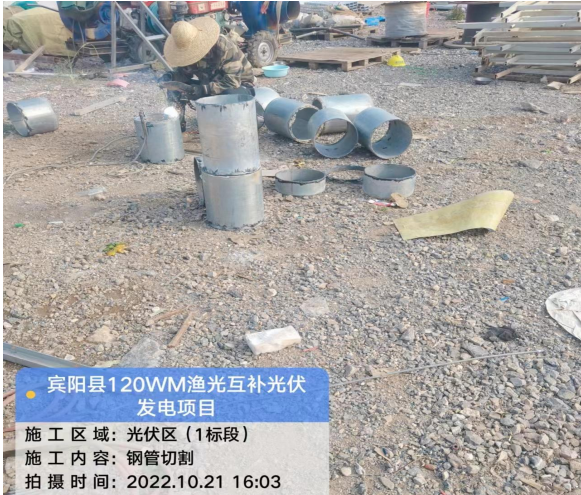
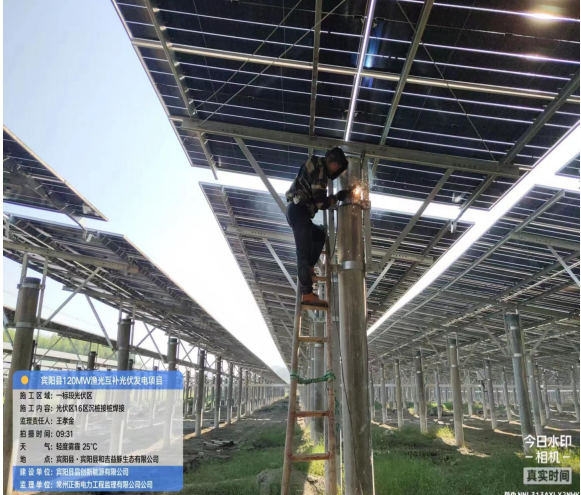
本月监理人员主要对光伏区及升压站质量消缺进行复检，在复检中发现存在以下主要质量通病问题：光伏区少数管桩下沉、桩头防腐不符合要求等质量通病问题。针对以上问题已要求施工单位及时整改，目前还正在整改中。

| <p>宾阳县120MW渔光互补光伏发电项目<br/>施工区域：光伏区（1标段）<br/>施工内容：钢管切割<br/>拍摄时间：2022.10.21 16:03</p> | <p>宾阳县120MW渔光互补光伏发电项目<br/>施工区域：一标段光伏区<br/>施工内容：光伏区16区沉管桩埋设<br/>监理单位：王孝金<br/>拍摄时间：09:21<br/>天气：晴朗 温度 25℃<br/>施工单位：宾阳县和茂生态有限公司<br/>监理单位：柳州正泰电力工程监理有限公司</p> |
| 一标段光伏区管桩下沉消缺整改 | |

- 1) 光伏区 1 区-18 区、30 区支架、组件、电气消缺整改。
- 2) 光伏区逆变器存在问题，已全部更换完成。
- 3) 光伏区支架管桩下沉消缺，焊接钢管完成 142 根。
- 4) 光伏区垃圾清理。

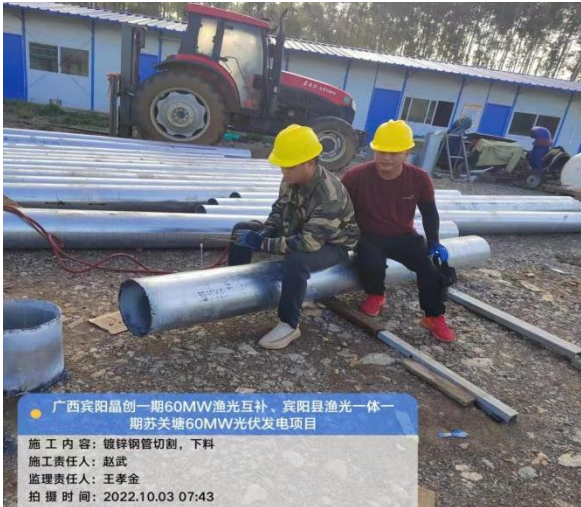
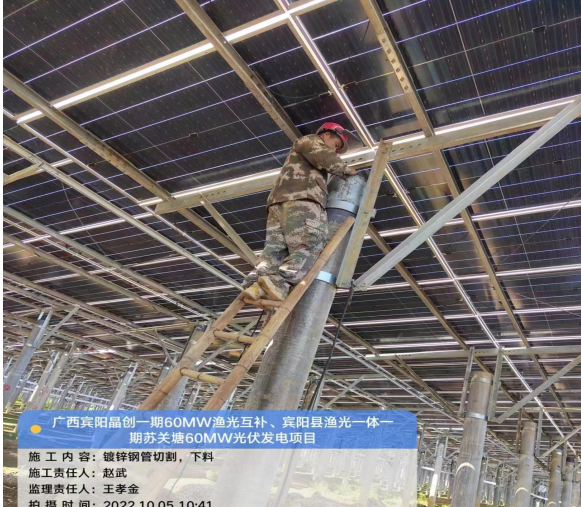
| <p>广西宾阳融创一期60MW渔光互补、宾阳县渔光一体一期苏关塘60MW光伏发电项目<br/>施工内容：镀锌钢管切割，下料<br/>施工责任人：赵武<br/>监理责任人：王孝金<br/>拍摄时间：2022.10.03 07:43</p> | <p>广西宾阳融创一期60MW渔光互补、宾阳县渔光一体一期苏关塘60MW光伏发电项目<br/>施工内容：镀锌钢管切割，下料<br/>施工责任人：赵武<br/>监理责任人：王孝金<br/>拍摄时间：2022.10.05 10:41</p> |
| 二标段光伏区管桩下沉消缺整改 | |

- 1) 光伏区 19 区-29 区支架、组件、电气缺陷消缺整改。
- 2) 现场逆变器存在问题，已全部更换完成。
- 3) 光伏区支架管桩下沉消缺，焊接钢管完成 187 根。
- 4) 现场垃圾清理。

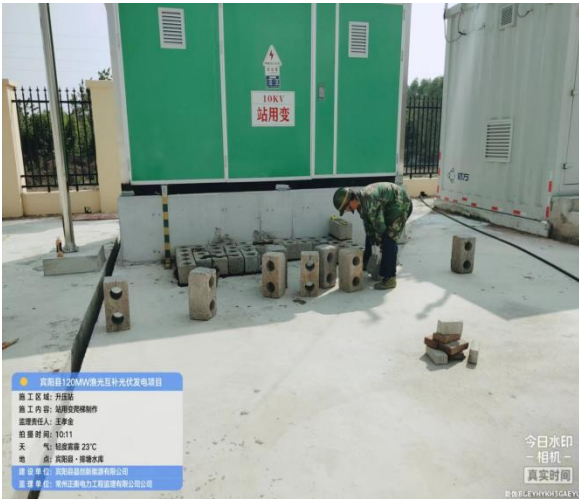
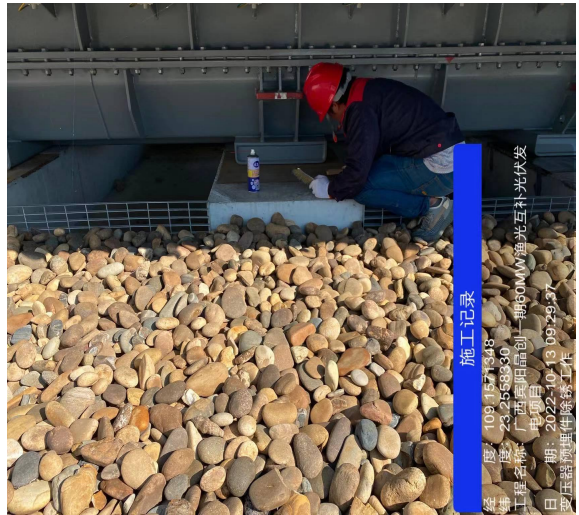
升压站相关问题消缺整改

- 1) 升压站相关问题消缺整改、垃圾清理。
