# 监 理 月 报

工程名称：浙江天能动力源有限公司屋顶分布式光伏发电项目（20.34MWp）

2022 年 05 月第八期

时间： 2022.05.01~2022.05.31

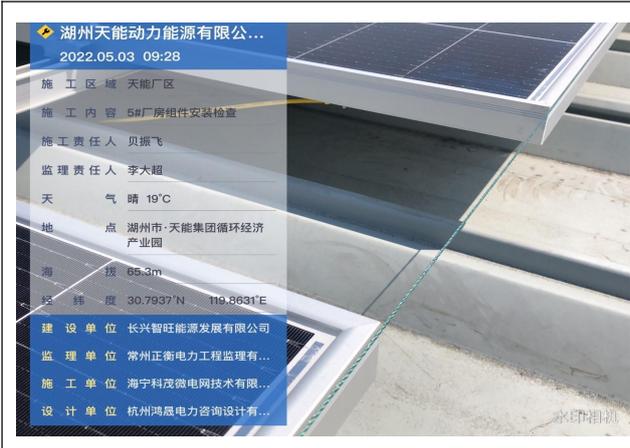
<p>组件安装放线定位检查</p>	<p>防雷接地安装及检查</p>

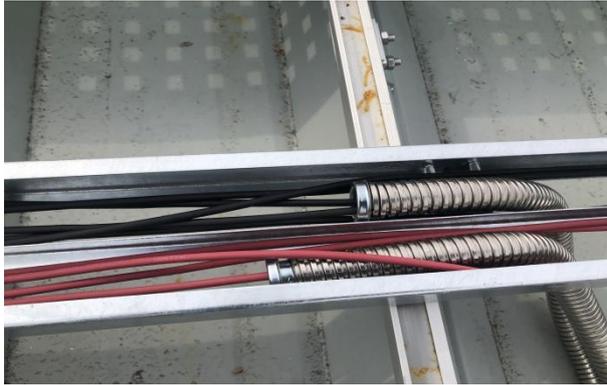
光伏电缆敷设管口套护套

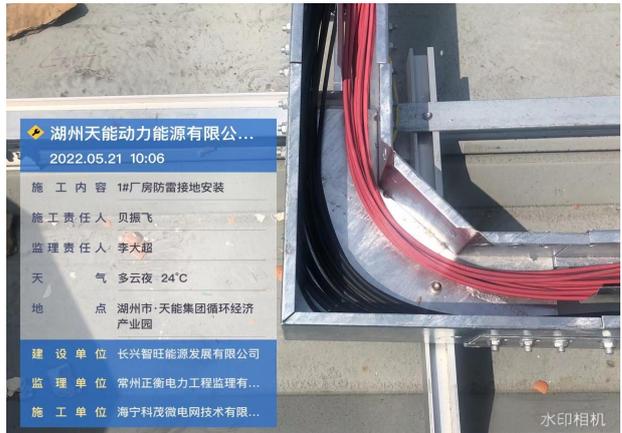
电缆转角处敷设情况

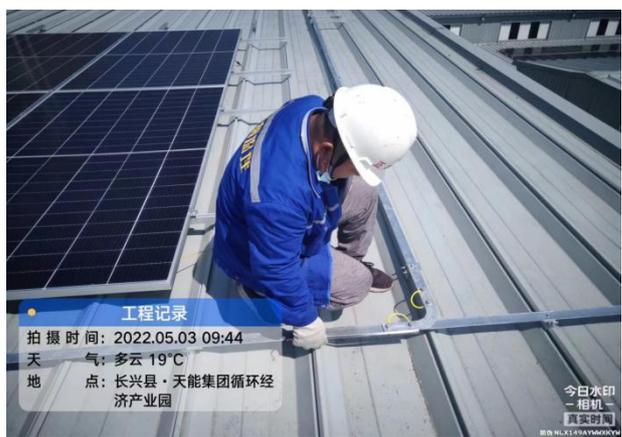
防雷接地检查

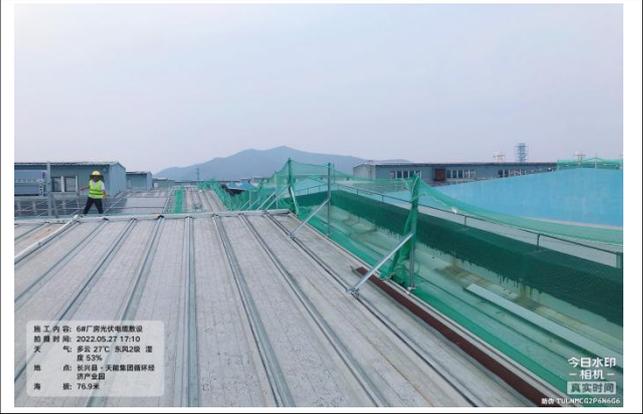
<p>进场设备检查</p>	<p>临边防护安全情况</p>
