## 监 理 月 报

工程名称: 珠海光联屋顶 915.6KWp 分布式光伏发电项目

第 001 期

报告日期: 2022 年 07 月 31 日

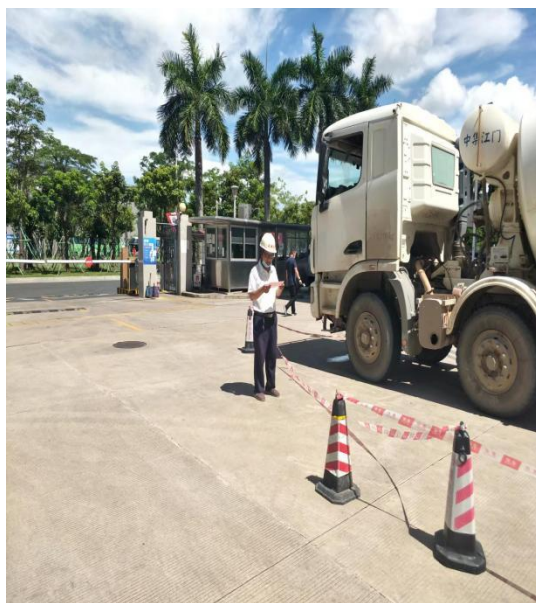
进场混凝土检查

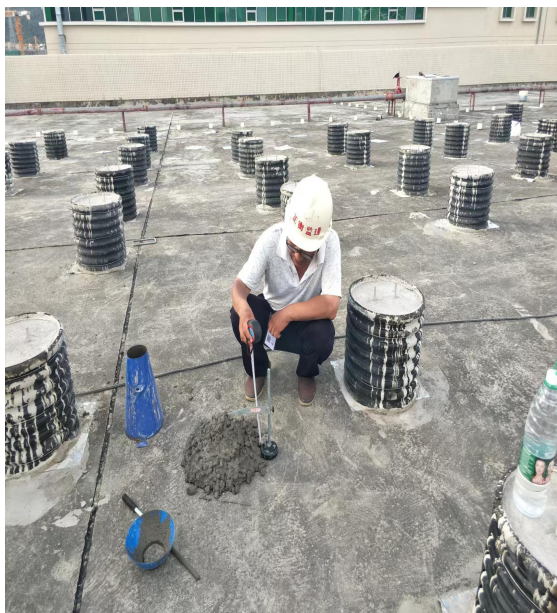
混凝土塌落度检测

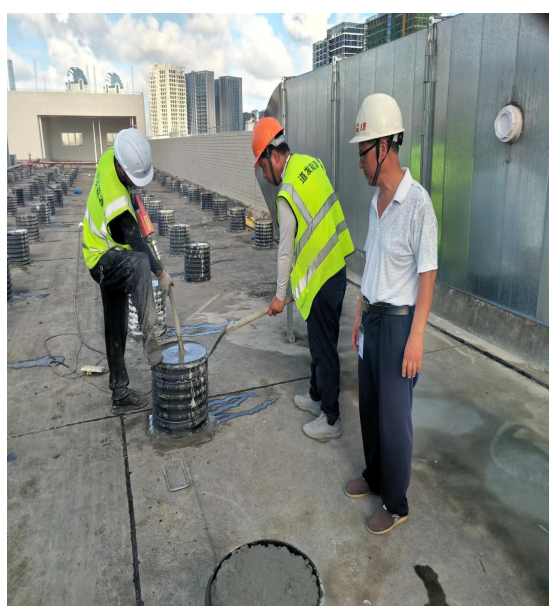
混凝土基座浇筑旁站

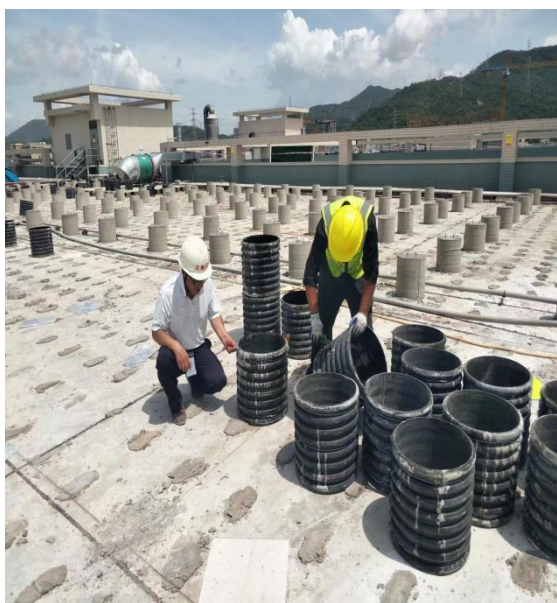
基座模具加固检查

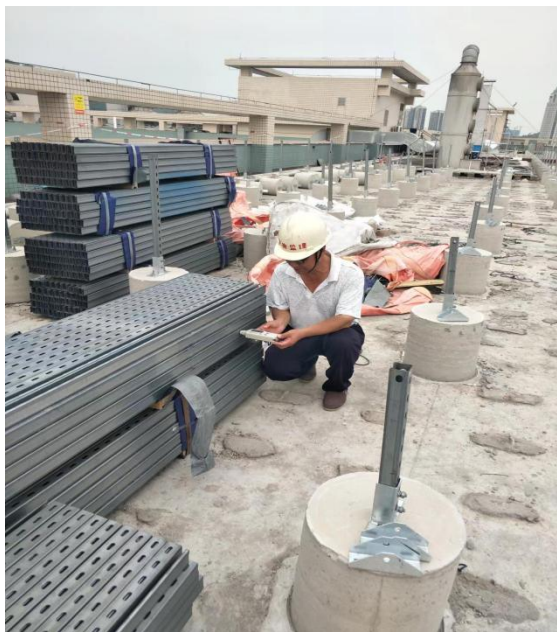
进场支架材料检查

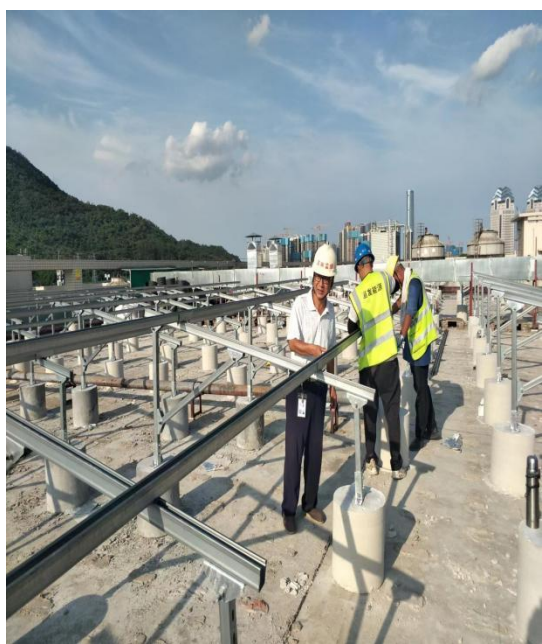
支架安装检查
