安徽全柴动力股份有限公司 31MW 分布式光伏发电项目

# 监 理 月 报

第 013 期

报告日期: 2023 年 09 月 30 日

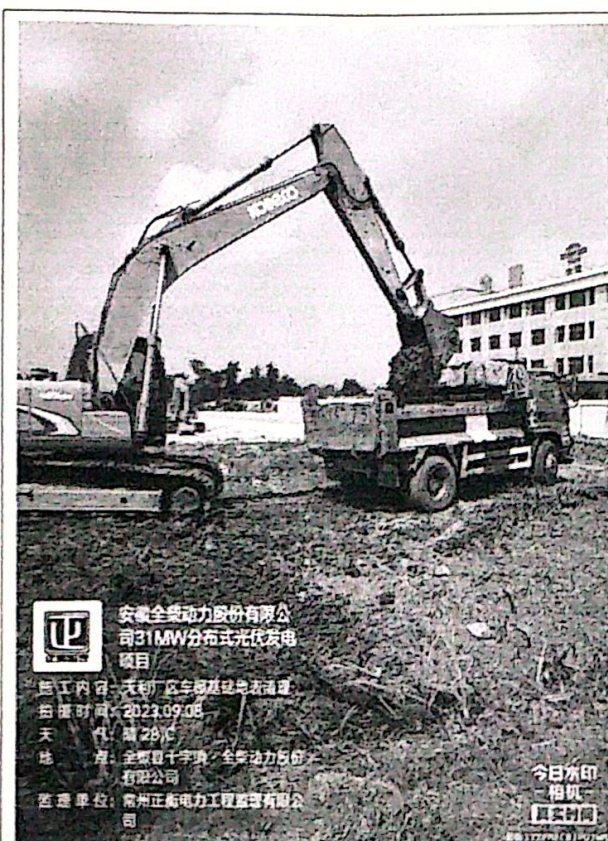
天利厂区车棚基础地表清理

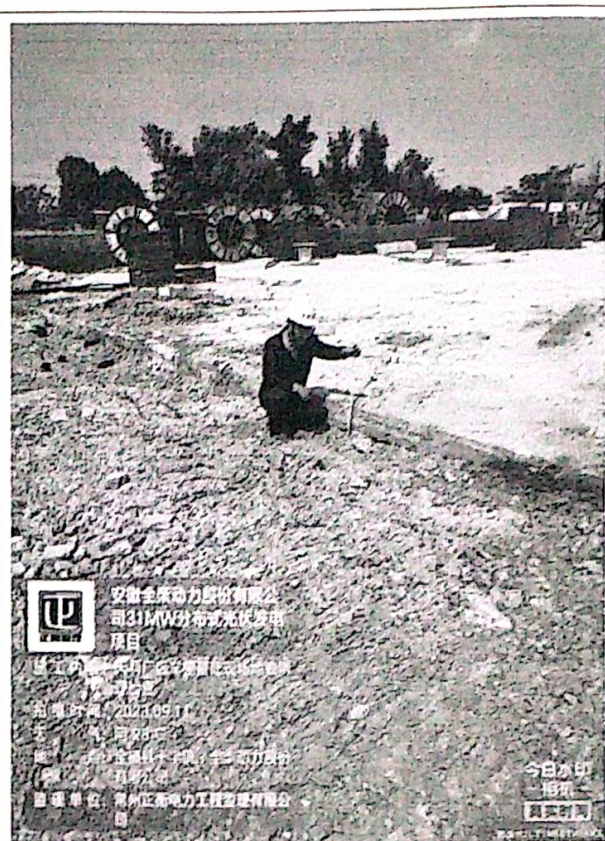
天利厂区车棚基础地表清理检查

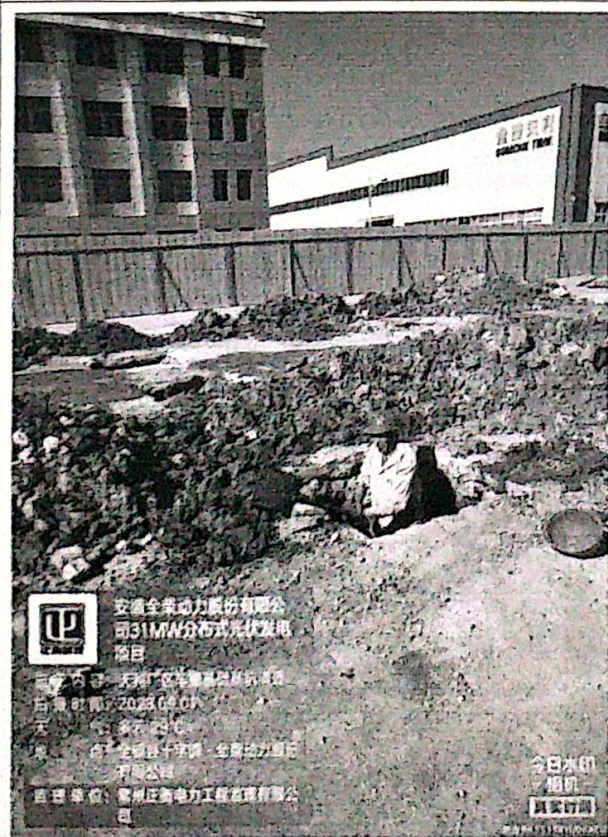
天利厂区车棚基础基坑清理

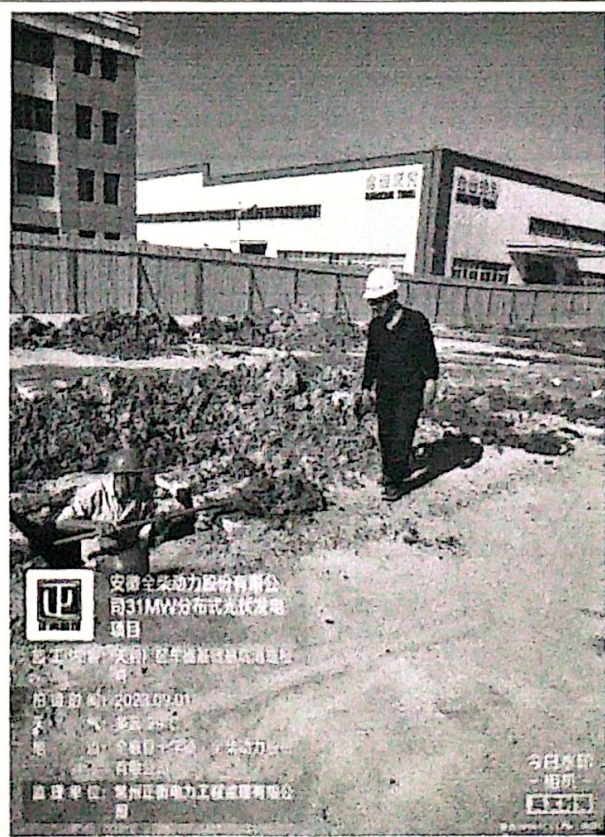
天利厂区车棚基础基坑清理检查

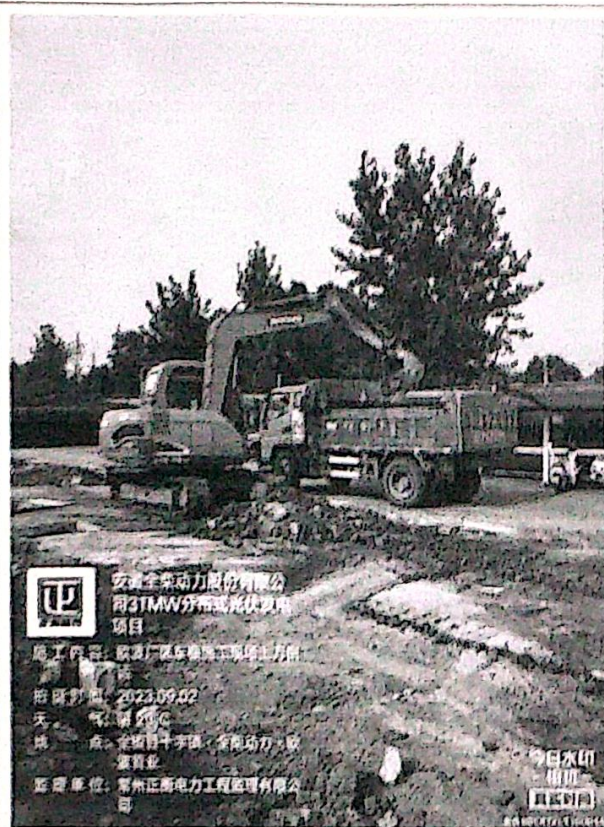
欧波厂区车棚施工现场土方倒运

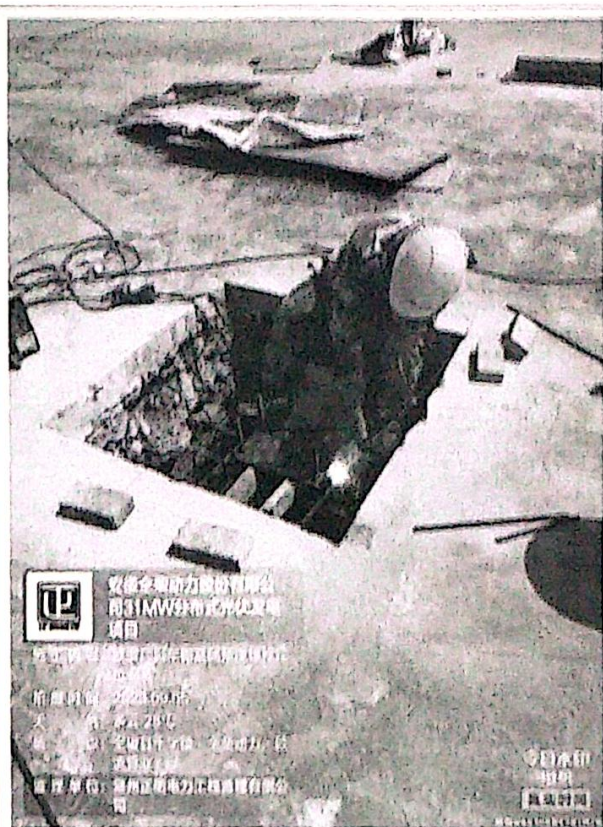
欧波厂区车棚基础预埋螺栓定位安装

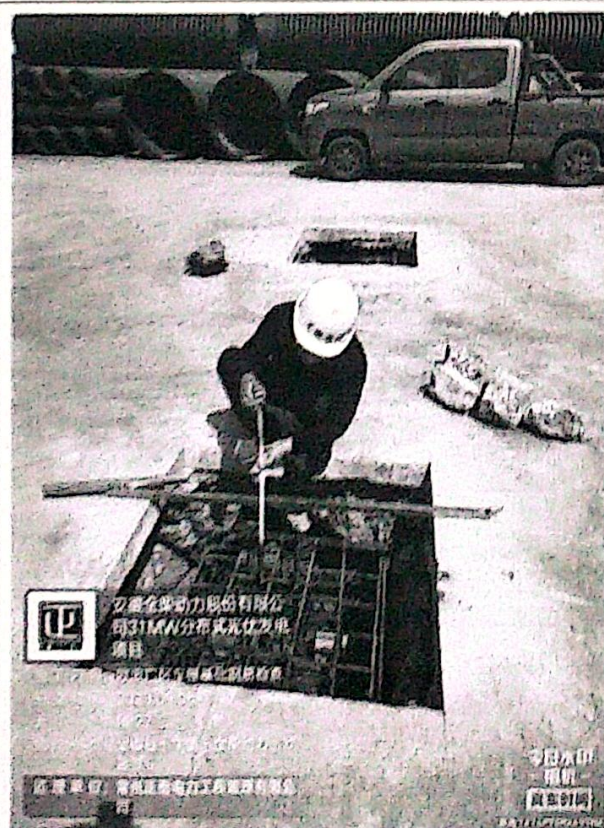
欧波厂区光伏车棚基础浇筑前检查时，发现个别钢筋笼安装深度不符合设计图纸要求等

欧波厂区车棚基础钢筋检查

问题，监理项目部已要求施工单位限期整改完成，自检合格后报监理项目部复查。整改完成后经复查符合要求。

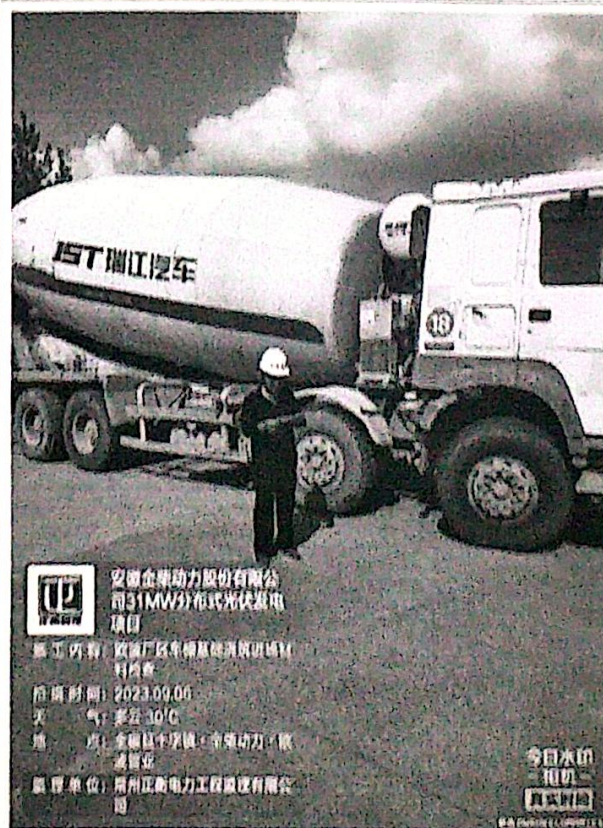
欧波厂区车棚基础浇筑进场材料检查

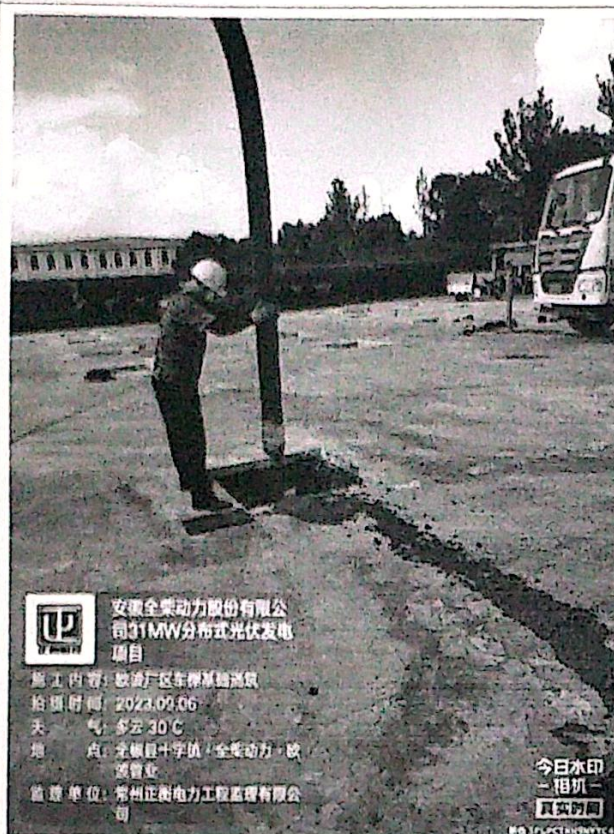
欧波厂区车棚基础浇筑

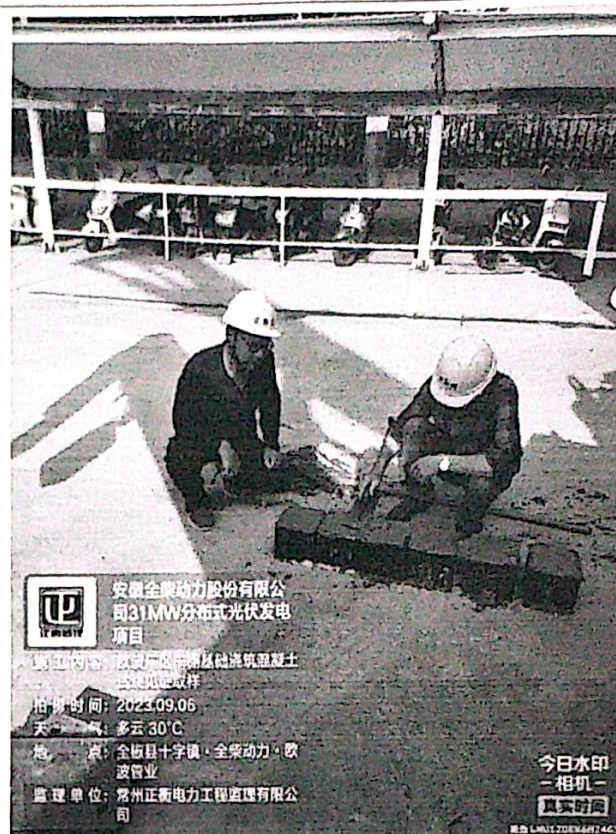
欧波厂区车棚基础浇筑混凝土见证取样

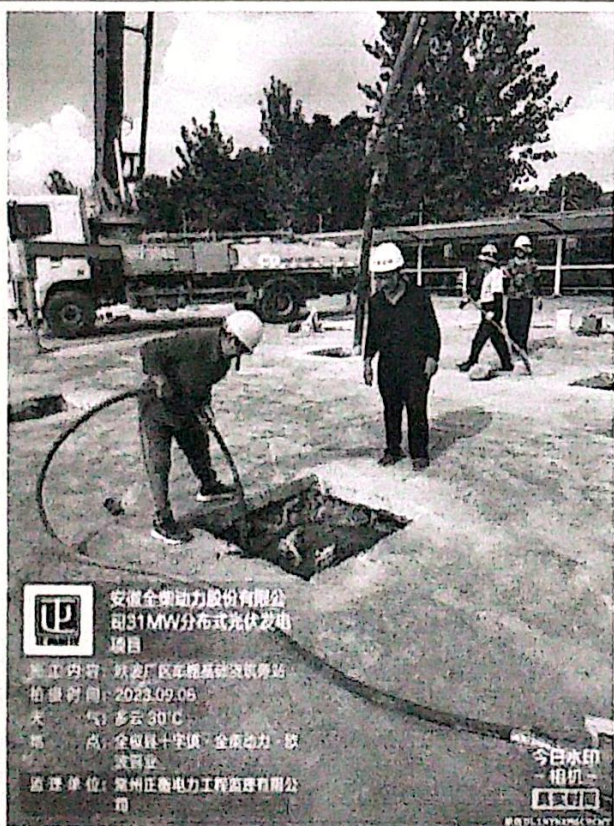
欧波厂区车棚基础浇筑旁站
