## 监 理 月 报

工程名称: 海丰通威 120MWp 渔光产业园光伏发电项目

2023 年 10 月 第 11 期

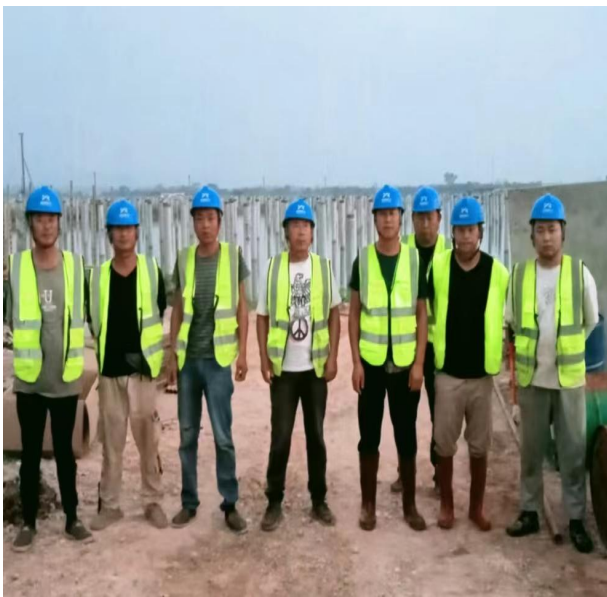
| 文字描述 | 安全交底早班会 | 10kV 国泰#2 专用台变改迁中 |

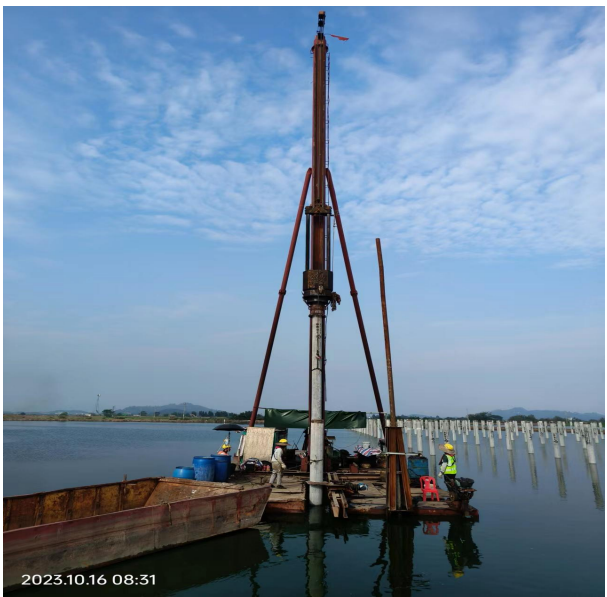
| 文字描述 | 光伏区 D 地块 5#方阵打桩作业 | 7#光伏方阵桩基抗压承载力检测 |

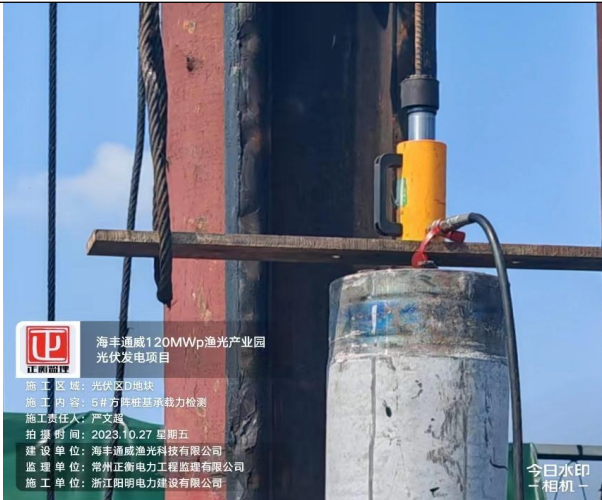
| 文字描述 | 光伏区 D 地块 5#方阵桩基抗拔承载力检测 | 光伏区 D 地块桩头刷环氧富锌底漆 |

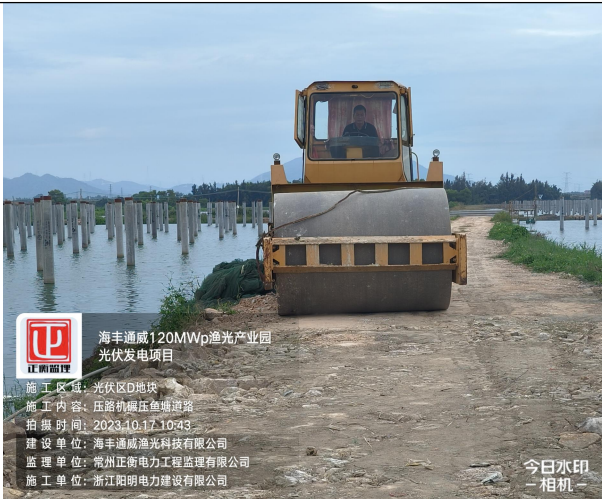
| 文字描述 | 压路机碾压光伏区鱼塘道路 | 光伏区 D 地块补桩作业 |

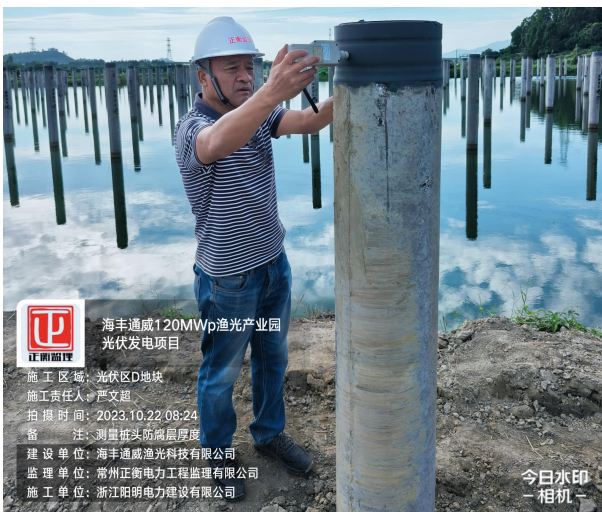
| 文字描述 | 测量桩头防腐层厚度 | 太阳能光伏支架到场 |
