# 监 理 月 报

工程名称：海丰通威 120MWp 渔光产业园光伏发电项目

2023 年 10 月 第 10 期

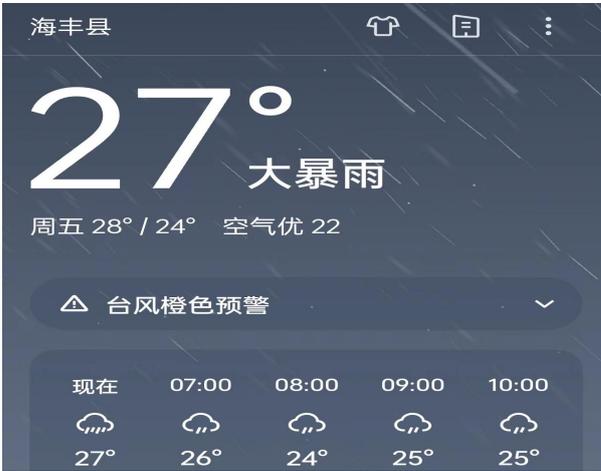
文字描述	台风红色预警大暴雨天气	11#光伏方阵复测桩顶标高
照片

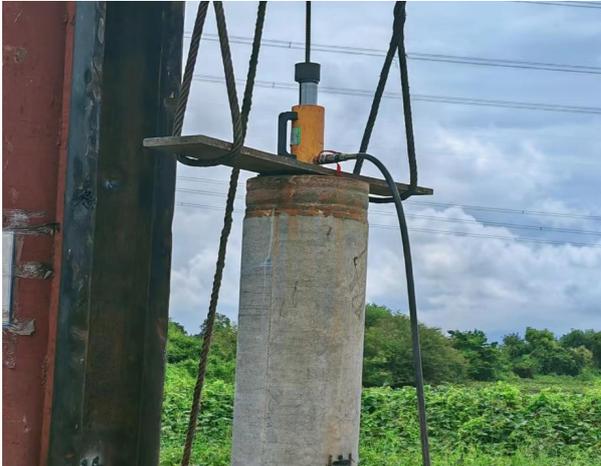
文字描述	11#光伏方阵桩基抗拔承载力检测	复测升压站地块高程
照片

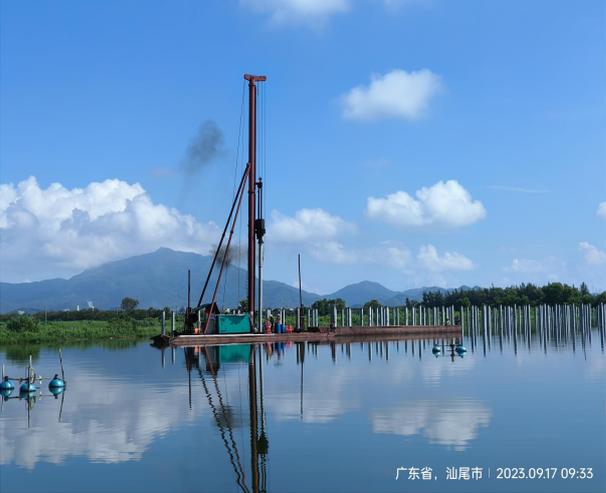
文字描述	光伏区打桩作业	升压站地块碾压回填土
图片

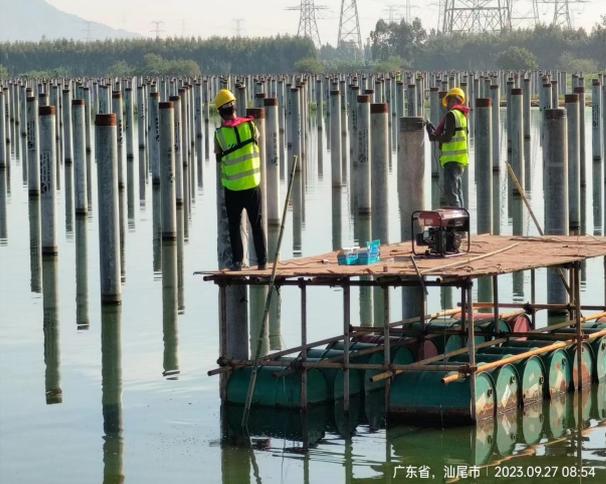
文字描述	PHC 管桩桩头除锈作业	PHC 管桩桩头刷环氧富锌底漆
图片
