## 监 理 月 报

工程名称: 海丰通威 120MWp 渔光产业园光伏发电项目

2024 年 01 月 第 14 期

监理单位： 常州正衡电力工程监理有限公司

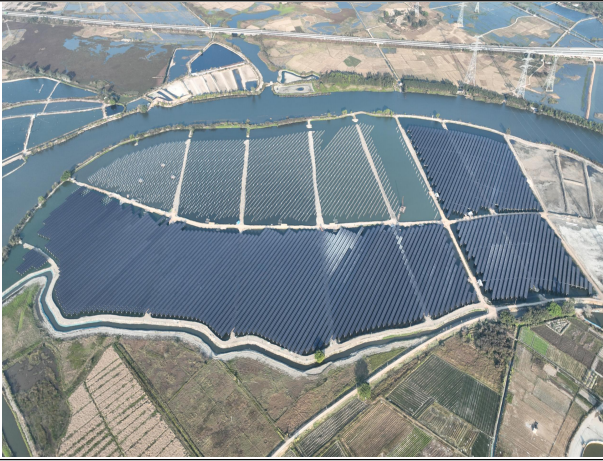
| 文字描述 | 光伏区累计完成工作量俯视图 | 光伏区 11.64MWp 区域验收 |

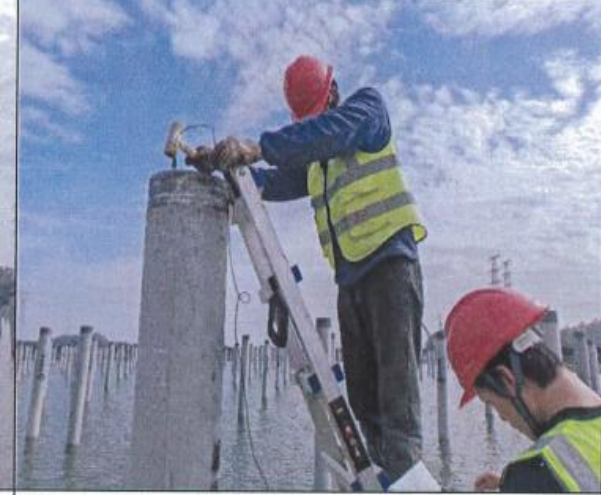
| 文字描述 | 桩身完整性低应变检测 | | 防雷接地环网接地电阻检测 | |

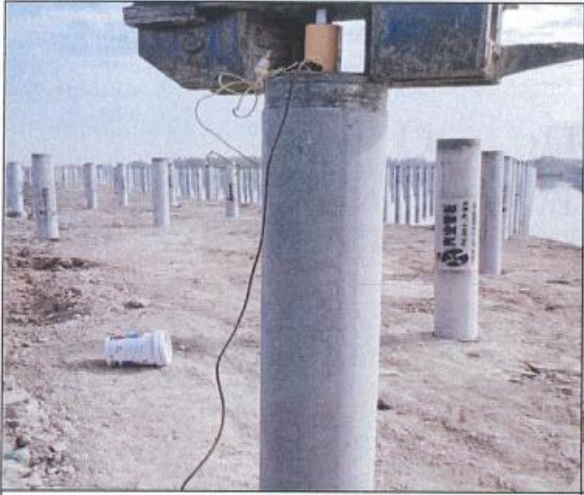
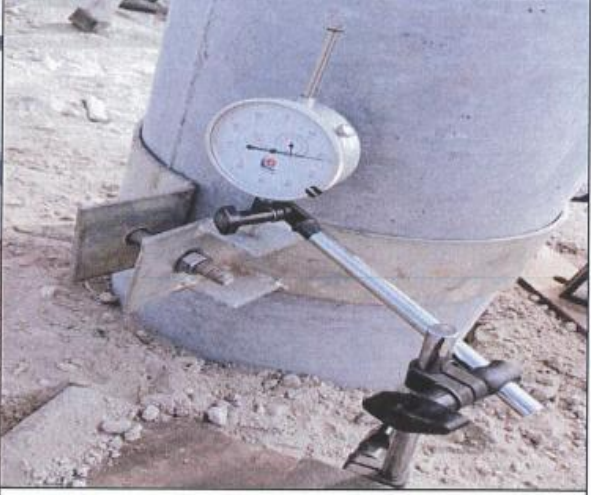
| 文字描述 | 单桩竖向抗压静荷载试验检测 | | 单桩竖向抗压静荷载试验检测 | |

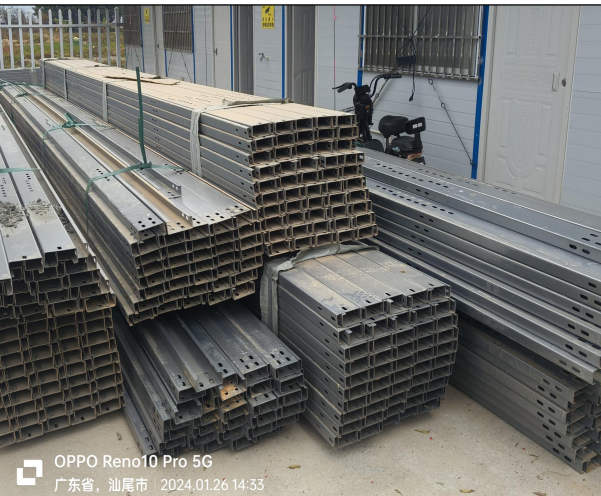
| 文字描述 | 剩余光伏支架存放在项目部院内 | | 剩余电缆桥架存放在项目部院内 | |
