# 监 理 月 报

工程名称：海丰通威 120MWp 渔光产业园光伏发电项目

2025 年 07 月 第 31 期

监理单位： 常州正衡电力工程监理有限公司

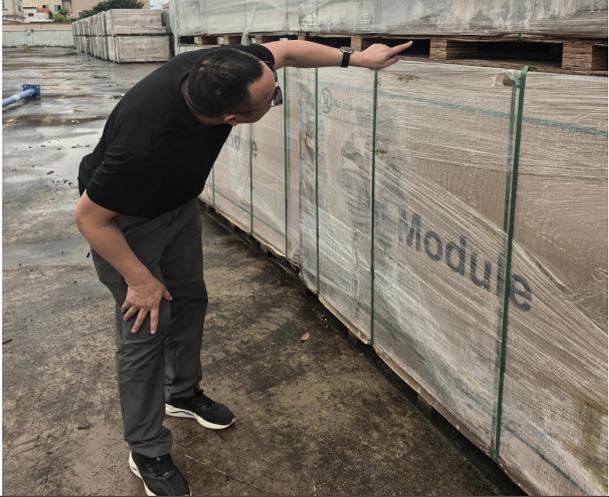
建设单位：海丰通威渔光科技有限公司		
监理单位：常州正衡电力工程监理有限公司		
施工单位：浙江阳明电力建设有限公司		
专业	事 项	本月重点工作情况
协调	组织. 参加工作	<p>1. 存放光伏组件的仓库巡视检查，组件外包装塑料薄膜几乎全部破损，多处裂开、脱落，已完全丧失原本的防尘、防潮功能，影响组件性能；大部分纸壳箱被雨水浸泡，纸张严重软化、分层，部分区域出现破损，箱内组件的缓冲保护结构失效，若搬运或发生碰撞，组件极易受损；外层包装编织袋出现普遍老化现象，个别编织袋出现断裂情况，无法起到有效保护光伏组件外层的作用；木质托盘因受潮和微生物侵蚀，腐烂现象极为普遍，结构强度大幅下降，由于托盘强度不足，已有个别托盘出现断裂，导致其所承载的组件出现倾斜现象，另有约 5%的托盘出现严重变形，使得组件堆放不稳固，存在随时倾倒的风险；由于托盘及外包装损坏，目前已有个别光伏组件发生倾斜，偏离了正常的垂直存放角度，组件倾斜不仅破坏了其内部结构的稳定性，还可能导致内部电路连接松动、焊点开裂，增加了组件内部隐裂的风险；要求总包单位立即组织专业人员对倾斜的光伏组件进行扶正，并使用支撑物进行加固，防止光伏组件倒塌。安排施工人员尽快更换所有断裂的托盘和破损严重的编织袋，确保光伏组件存放稳固，制定针对性整改方案，加强仓库的防雨、防晒、防潮措施，完善日常巡检制度，建立异常情况预警机制，确保及时发现并处理问题，避免类似情况再次发生；</p> <p>2. 海丰县住建局质量监督小组到升压站检查工作，监理人员全程参与；</p> <p>3. 与建设单位现场负责人、总包单位项目经理一起通过施工前后影像对比、现场实际测量与清点，对光伏区 A 地块的塘埂清表、塘埂开挖、路基加固打松木桩、道路修建土方回填等工程量进行全面核查；调取施工前原始地貌图片与当前施工完成图片，标记关键区域进行比对，确认施工范围；使用推滚轮式测距仪和卷尺，对土方回填区域的长、宽进行实地测量；对松木桩进行清点，依据每米 8 根的实际数量核算总量；</p> <p>4. 110kV 通威升压站至 110kV 杨楼变电站 48 芯管道光缆建设施工项目，监理人员到场巡查，XZ320D 型水平定向钻机运行正常，出土量与顶进长度匹配，无超挖现象，导向孔轨迹经测量符合要求，热熔接管接口翻边均匀、无气泡，质量符合要求，顶管工作井周边设置防护栏高度 1.2m 符合要求，管材堆放整齐，泥浆、废料已集中存放，光缆直埋段沟槽开挖，经监理人员现场使用钢</p>

文字描述	存放光伏组件的仓库巡视检查	审批施工资料
照片

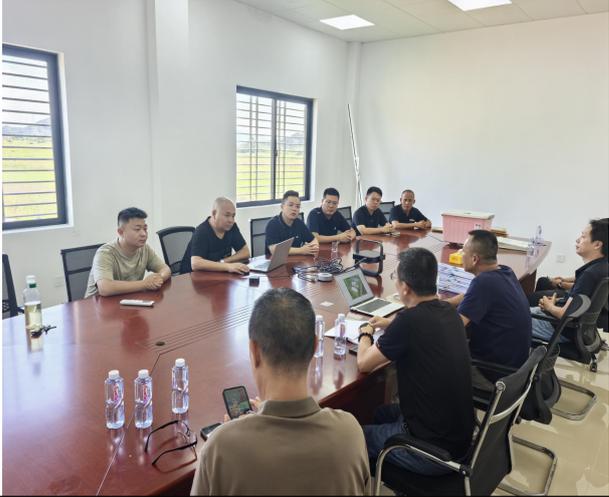
文字描述	海丰县住建局质量监督小组到升压站检查工作	施工前原始地貌图片与当前施工完成图片，标记关键区域进行比对，确认施工范围。
照片

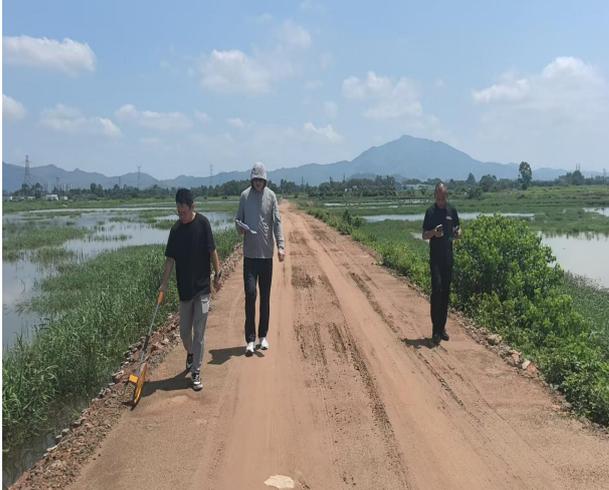
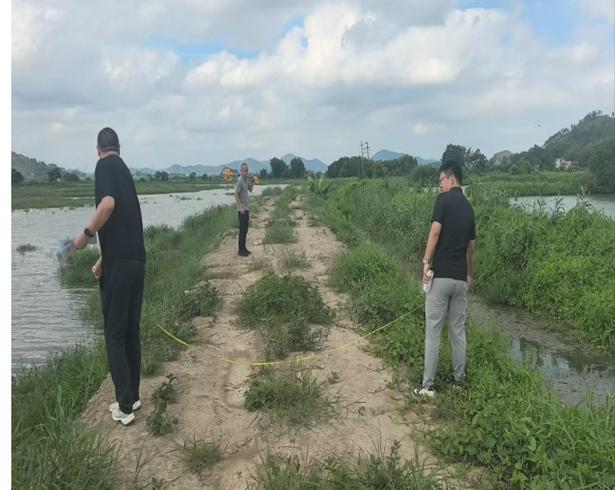
文字描述	光伏区核查道路土方量	光伏区核查道路土方量
照片

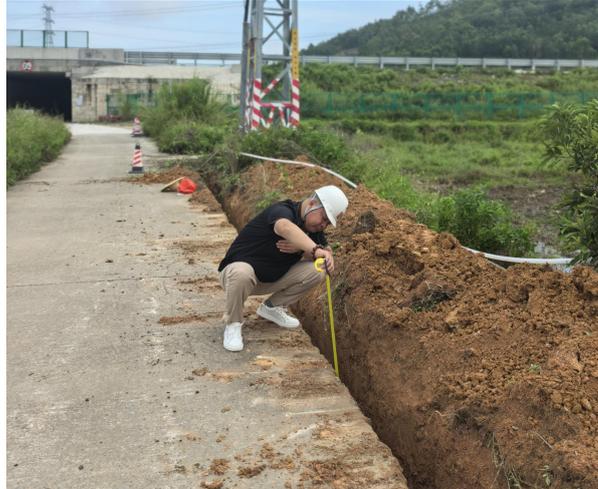
<p>卷尺测量,开挖宽度为 0.2m,开挖深度为 0.9m,宽度、深度符合设计要求,现场使用的 65V8 型挖掘机运行正常,操作人员佩戴安全帽、反光背心、防滑鞋,持证上岗,开挖区域周边设置围挡,标识清晰醒目,沟边 1m 范围内无堆土、堆料,符合安全作业距离要求;</p> <p>5. 升压站主变压器和 GIS 构架爬梯护笼安装,监理人员全程旁站监督,对施工人员资质、机械设备运行状态、施工工序规范性等进行了检查,经检查施工人员 4 名,均到岗到位,作业过程中遵守安全操作规程,投入 25 吨吊车 1 辆,机械设备运行正常,各项性能指标符合施工要求,操作人员持证上岗;</p> <p>6. 光伏区 C、D 地块电气设备交接试验工作由浙江甬坤能源科技有限公司负责,到场 6 名试验人员,监理工程师对试验人员进行安全技术交底,并形成交底记录;</p> <p>7. 光伏区 D 地块 T1 至 T12 箱逆变一体机变压器变比及直流电阻测试、绝缘试验,短路阻抗测试,避雷器泄漏电流测试,避雷器绝缘试验,箱逆变一体机接地电阻测试,经监理人员检验,变压器变比及直流电阻测试、绝缘测试、短路阻抗测试,结果符合设备技术规范及《电力变压器试验导则》要求,避雷器泄漏电流测试、绝缘试验均达标,符合《交流无间隙金属氧化物避雷器》标准,箱逆变一体机接地电阻测试合格,满足接地系统设计规范,现场检测工具在有效期内,合格有效,检测人员持有效证件上岗,操作规范,现场各项试验流程合规,数据记录完整,未见异常情况;</p> <p>8. 升压站配电楼 35kV 开关室 1#2#集电线路开关柜至光伏区箱逆变一体机集电线路电缆 A、B、C 相耐压试验,监理人员全程跟踪旁站,现场检测设备仪器在有效期内,合格有效,检测人员持证上岗,人证合一,耐压试验操作符合规范要求,数据记录完整,耐压试验结果满足设计及规范要求;</p> <p>9. 6 号台风“韦帕”过后,监理人员用无人机航拍巡查光伏区,经无人机多角度拍摄检查,光伏组件表面无破损、碎裂,无树叶、杂物堆积,少数组件表面残留少量雨水印记不影响正常运行,整体支架阵列排列整齐,未发现倾斜、倒塌现象,支架间连接件未见松动和脱落现象,未发现因台风导致的结构性变形;</p> <p>10. 主持召开监理例会 1 次,下发监理工作联系单 2 份、编写平行检查记录 12 份、旁站监理记录 5 份,审批施工资料 26 份。</p>

文字描述	阳光电源厂家对通讯箱进行系统升级	110kV 通威升压站至 110kV 杨楼变电站 48 芯管道光缆建设施工项目测量管沟深度
照片

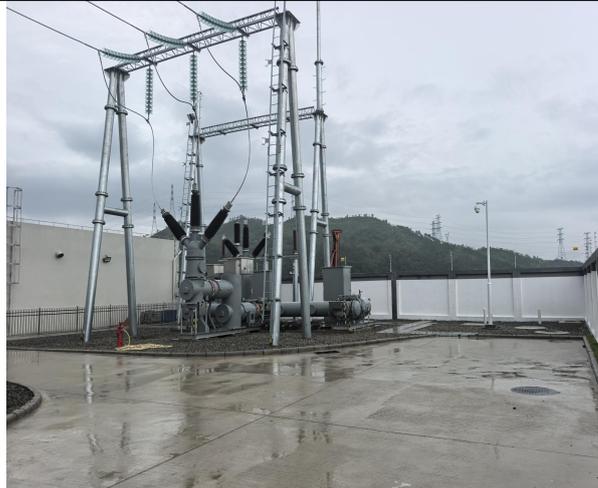
文字描述	暴雨橙色预警	大雨过后升压站巡视检查
照片

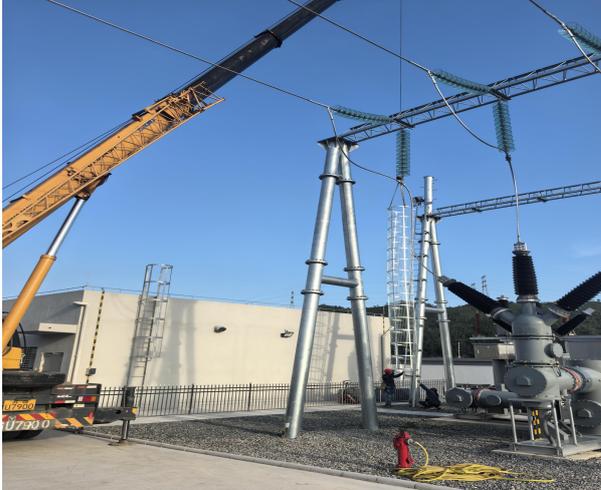
文字描述	<p>升压站 GIS 设备架构爬梯护笼吊装作业</p>	<p>升压站配电楼 35kV 开关室内 六氟化硫检测仪和氧气检测仪安装完成</p>
照片

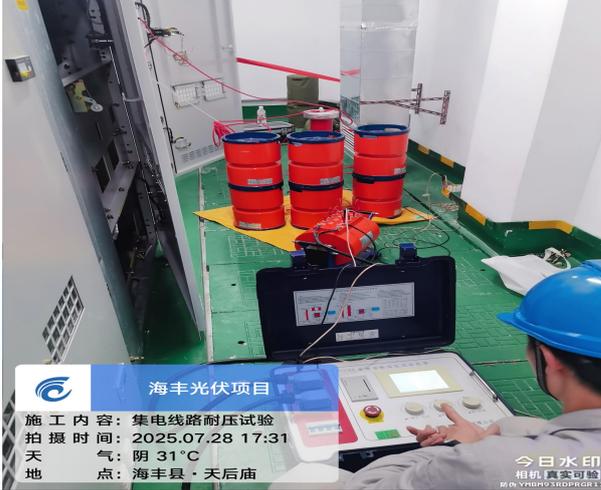
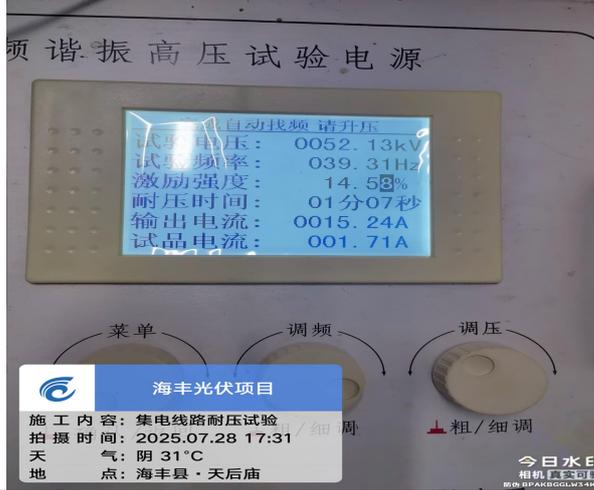
文字描述	<p>35kV 开关室 1#集电线路开关柜至 T12 箱逆变一体机至 T5 箱逆变一体机电缆 A、B 相耐压试验</p>	<p>35kV 开关室 1#集电线路开关柜至 T12 箱逆变一体机至 T5 箱逆变一体机电缆 A、B 相耐压试验</p>
照片

<p>海丰光伏项目 施工内容: 集电线路耐压试验 拍摄时间: 2025.07.28 17:31 天气: 阴 31°C 地点: 海丰县·天后庙</p>

<p>变频谐振高压试验电源</p> <p>自动找频 请升压</p> <p>试验电压: 0052.13kV 试验频率: 039.31Hz 激励强度: 14.58% 耐压时间: 01分07秒 输出电流: 0015.24A 试品电流: 001.71A</p> <p>菜单 调频 调压</p> <p>海丰光伏项目 施工内容: 集电线路耐压试验 拍摄时间: 2025.07.28 17:31 天气: 阴 31°C 地点: 海丰县·天后庙</p>
文字描述	<p>T2-T4-T6-T8-T9-T11 箱逆变一体机 集电线路电缆耐压试验</p>	<p>T2-T4-T6-T8-T9-T11 箱逆变一体机 集电线路电缆耐压试验</p>
照片

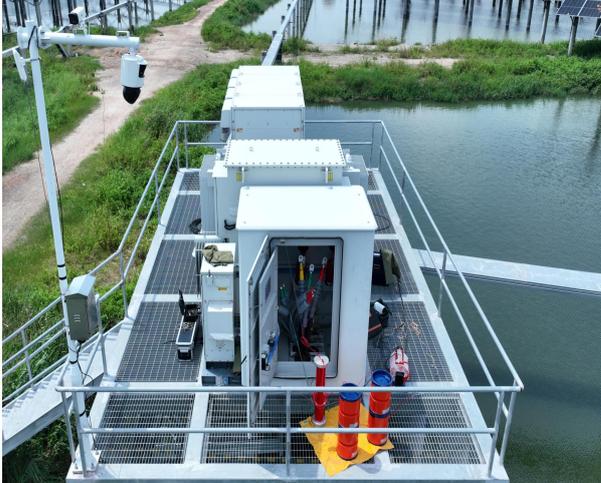
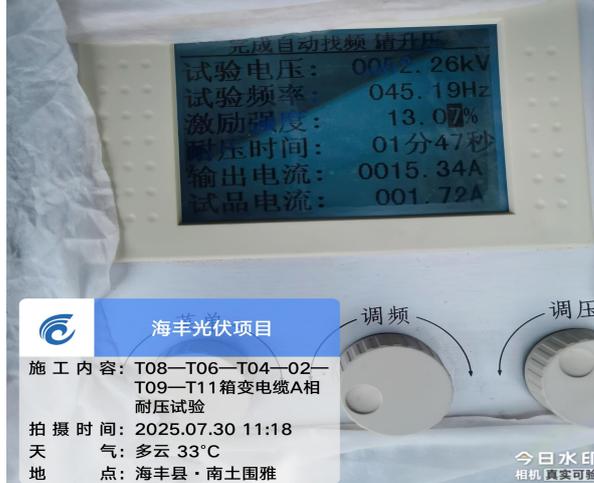
<p>变频谐振高压试验电源</p> <p>自动找频 请升压</p> <p>试验电压: 0052.26kV 试验频率: 045.19Hz 激励强度: 13.07% 耐压时间: 01分47秒 输出电流: 0015.34A 试品电流: 001.72A</p> <p>海丰光伏项目 施工内容: T08-T06-T04-T02-T09-T11箱变电缆A相耐压试验 拍摄时间: 2025.07.30 11:18 天气: 多云 33°C 地点: 海丰县·南土围雅</p>
