## 监 理 月 报

工程名称: 分宜晶航新能源有限公司 8.4MW 光伏发电项目

2023 年 03 月 第 2 期

监理单位： 常州正衡电力工程监理有限公司

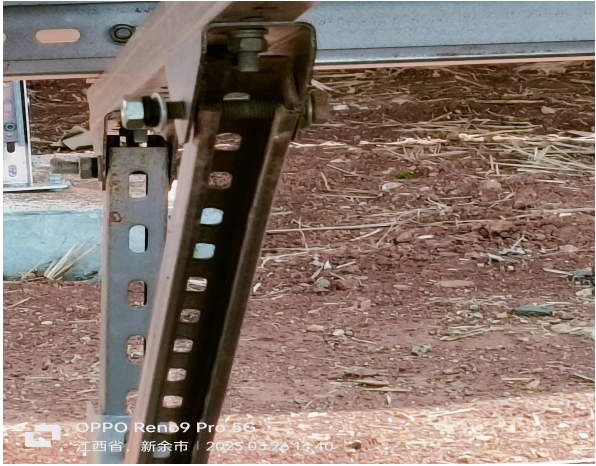
| 文字描述 | 光伏支架连接螺栓未紧固 | 光伏支架斜梁断面返锈 |

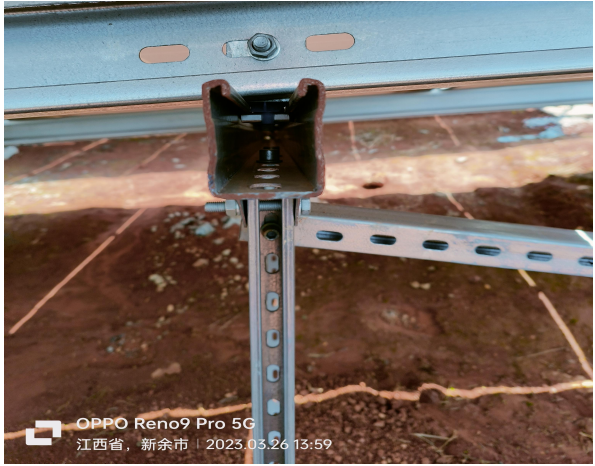
| | 主要原材料质量 | 光伏支架斜梁断面出现返锈现象。 | |

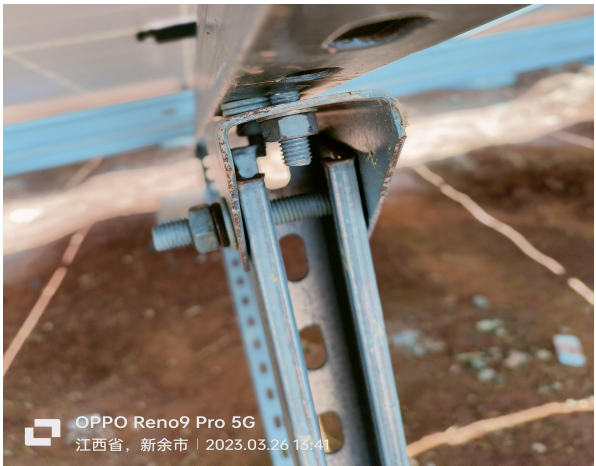
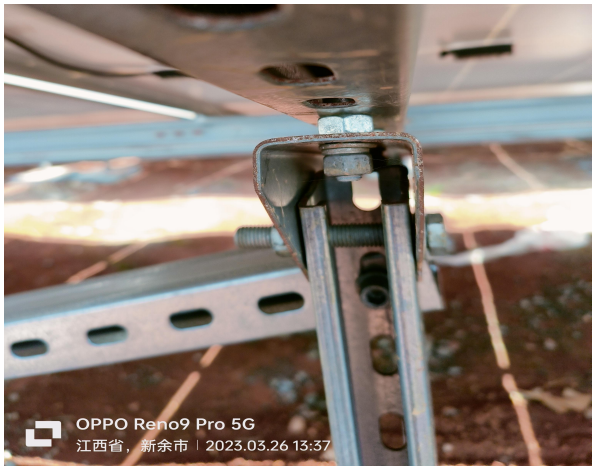
| 文字描述 | 光伏支架安装不规范 | 光伏支架安装不规范 |

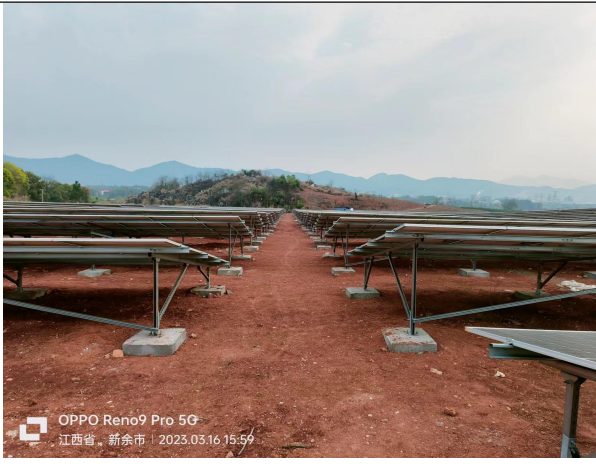
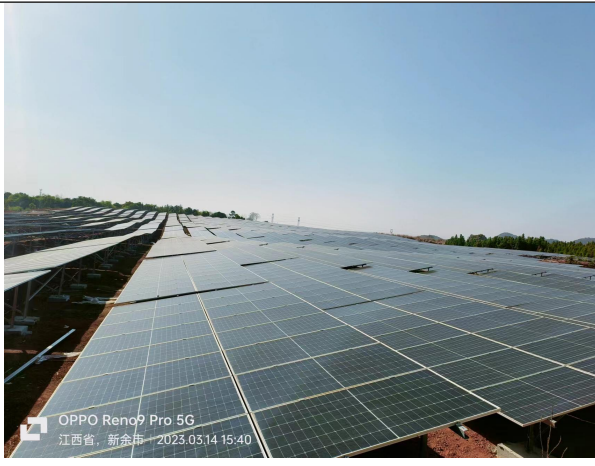
| 文字描述 | 光伏支架和太阳能组件安装完成 | 光伏支架和太阳能组件安装完成 |
