山西省太原市晋源区 17 万千瓦屋顶分布式光伏发电项目

## 监理月报

报告日期：2024 年 01 月 01 日— 2024 年 01 月 31 日

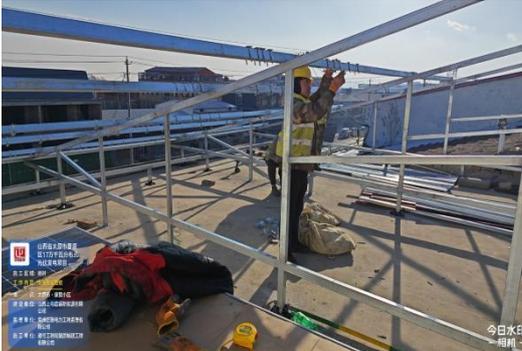
文字描述	支架安装	组件安装
照片

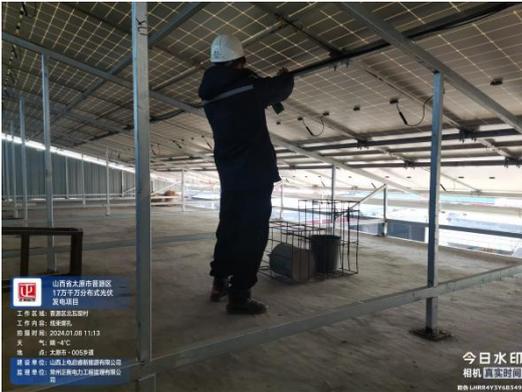
文字描述	组件检查	开路电压检测
照片

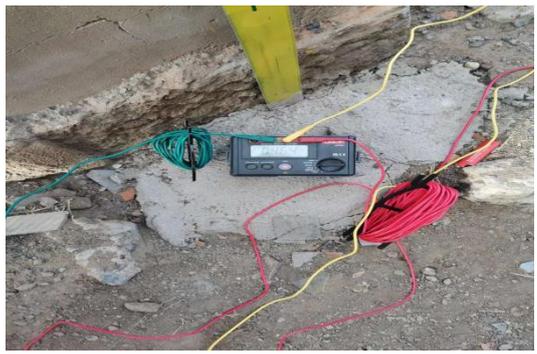
文字描述	接地电阻检测	变压器断路器安装
