## 监 理 月 报

永靖县“十四五”盐锅峡光伏发电项目

第 2 期

永靖县“十四五”盐锅峡光伏发电项目监理部

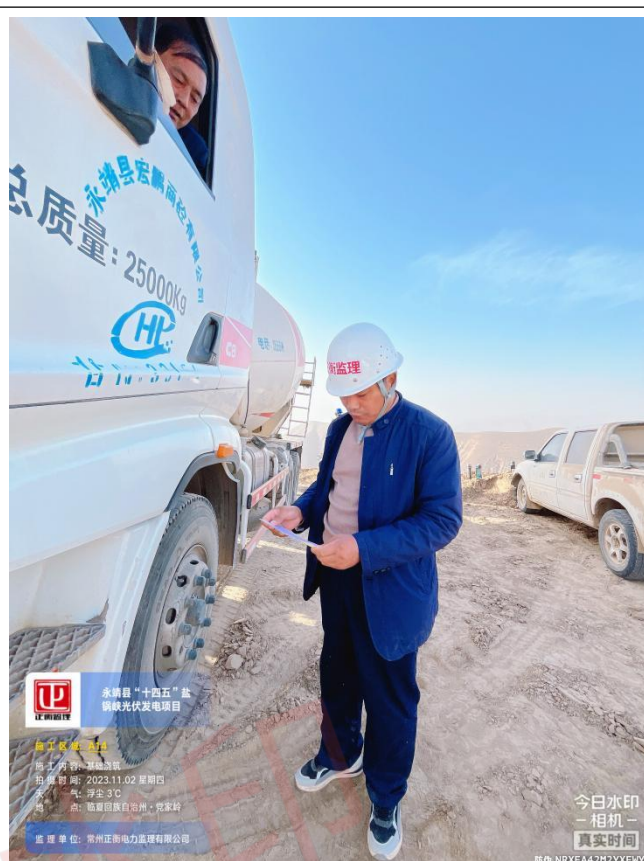
巡查 A14 基础浇筑

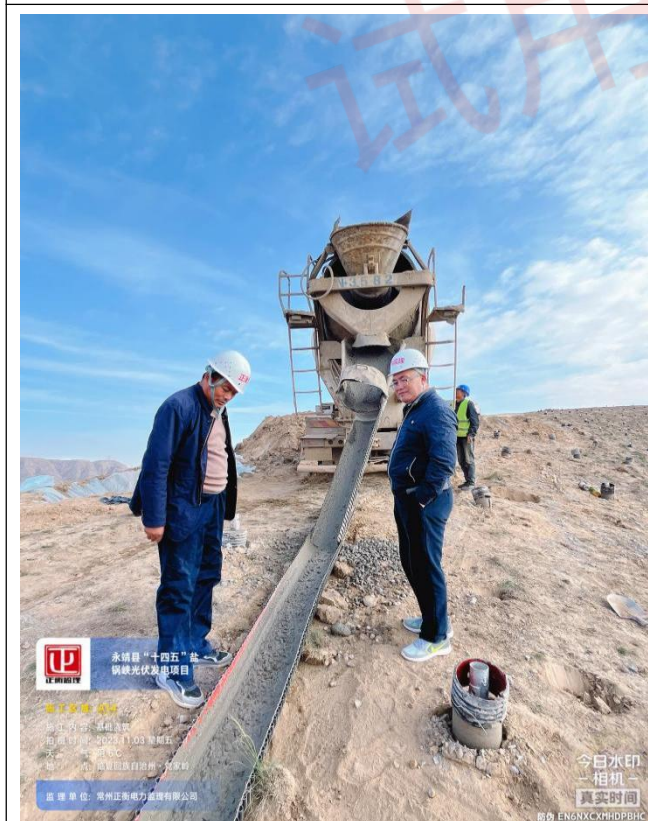
巡查 A14 基础浇筑

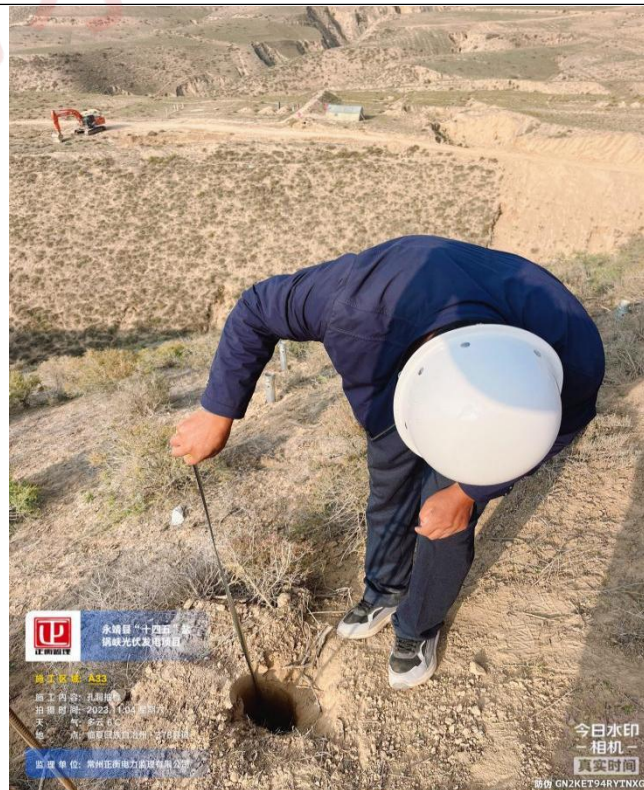
A33 孔深抽检

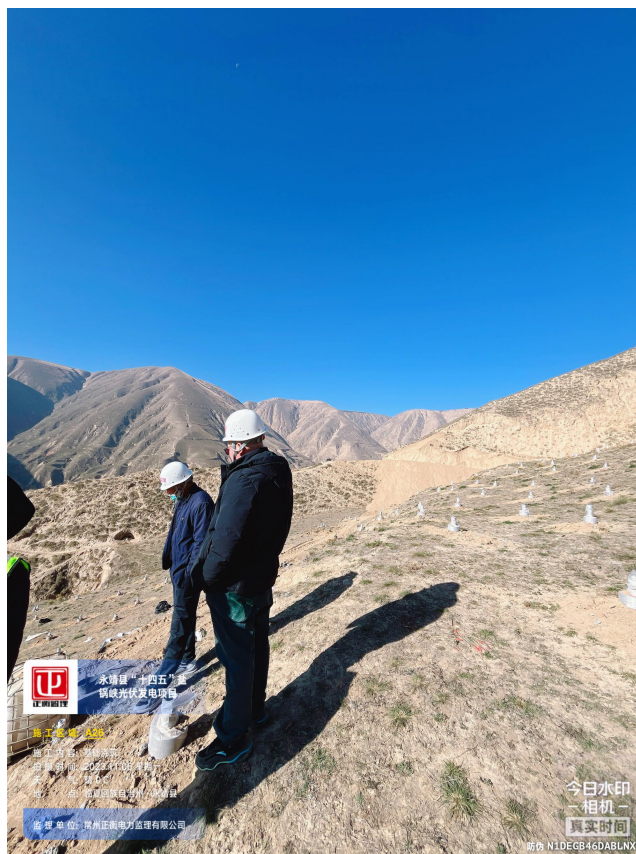
旁站 A26 基础浇筑

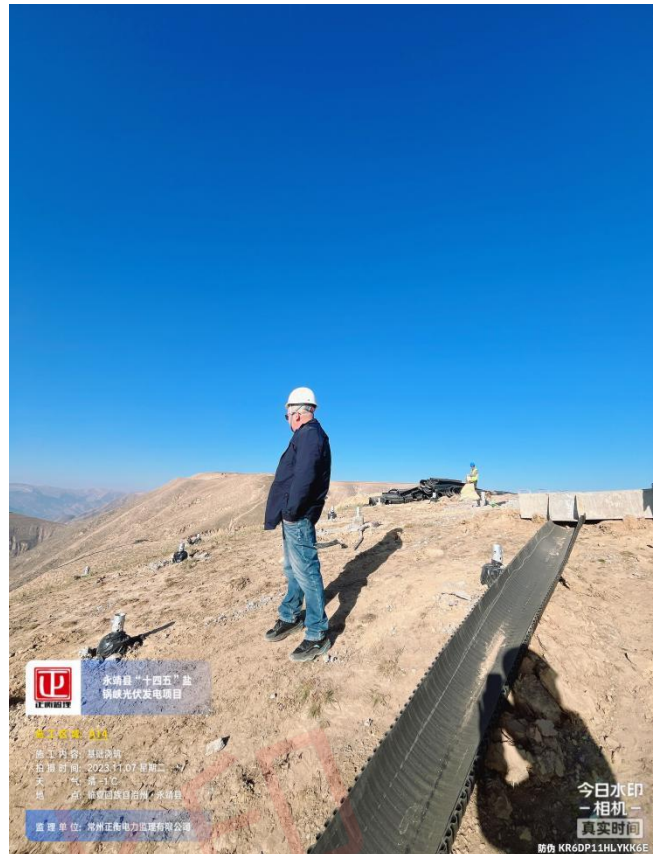
旁站 A14 基础浇筑

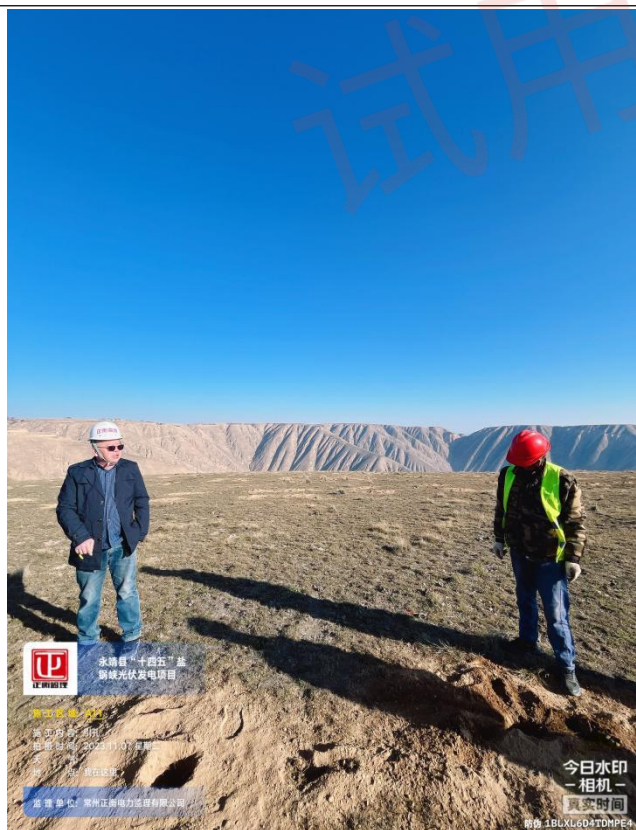
### 巡查 A11 引孔情况

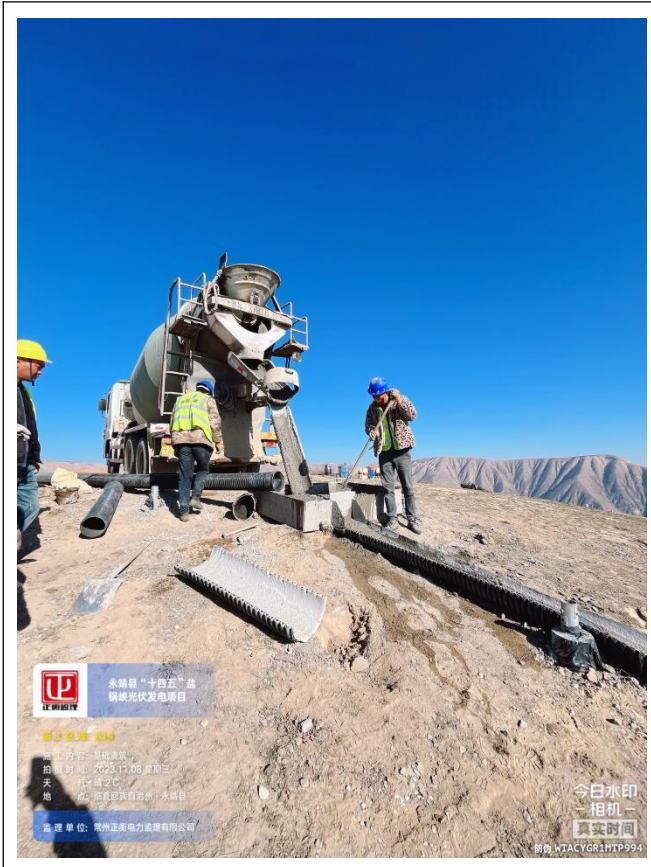
旁站 A14 基础浇筑

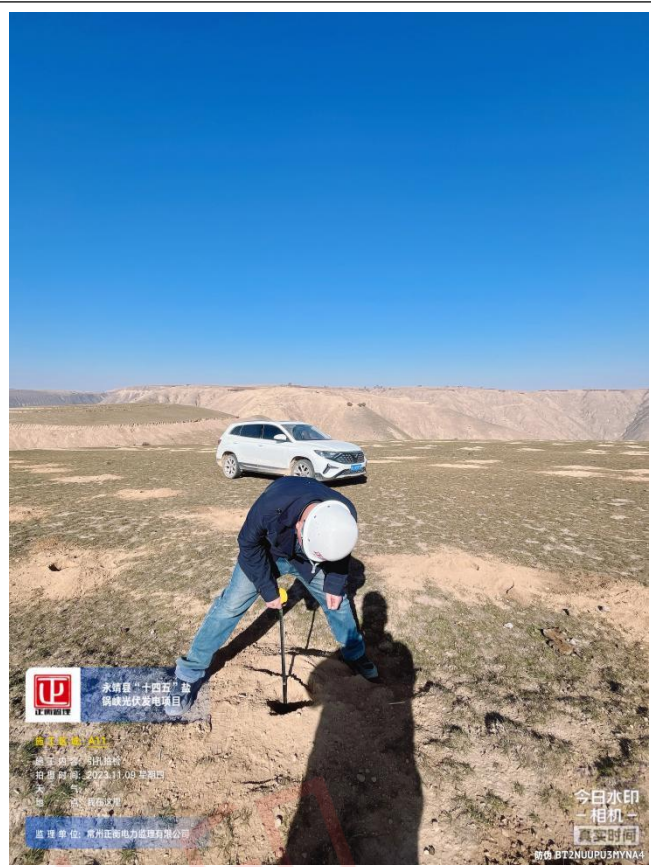
抽检 A11 孔深

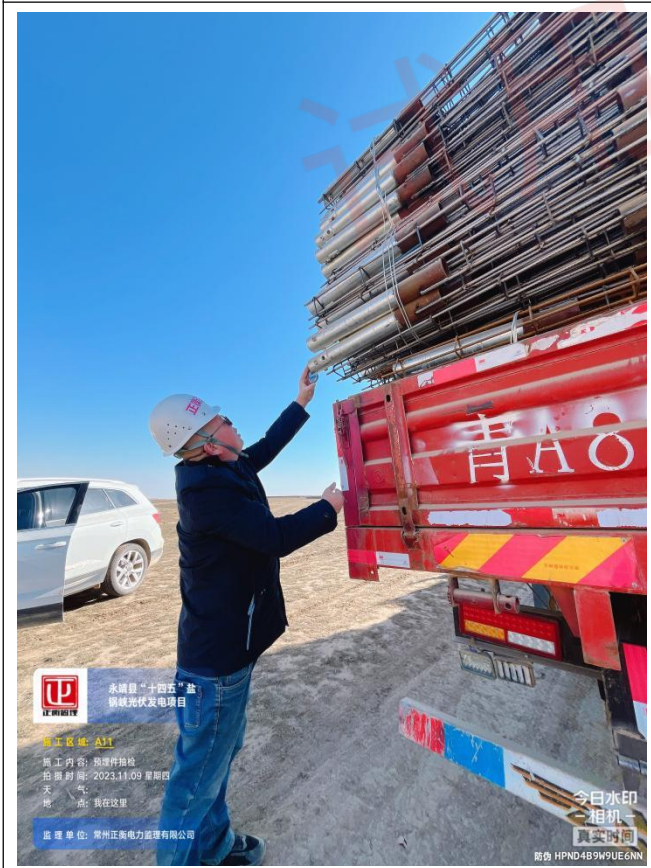
抽检预埋件

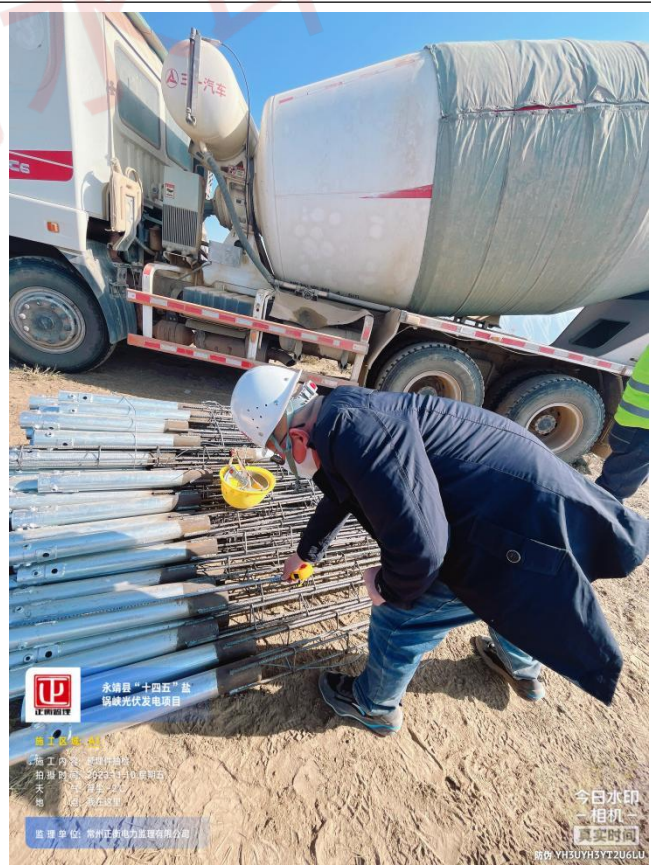
抽检预埋件

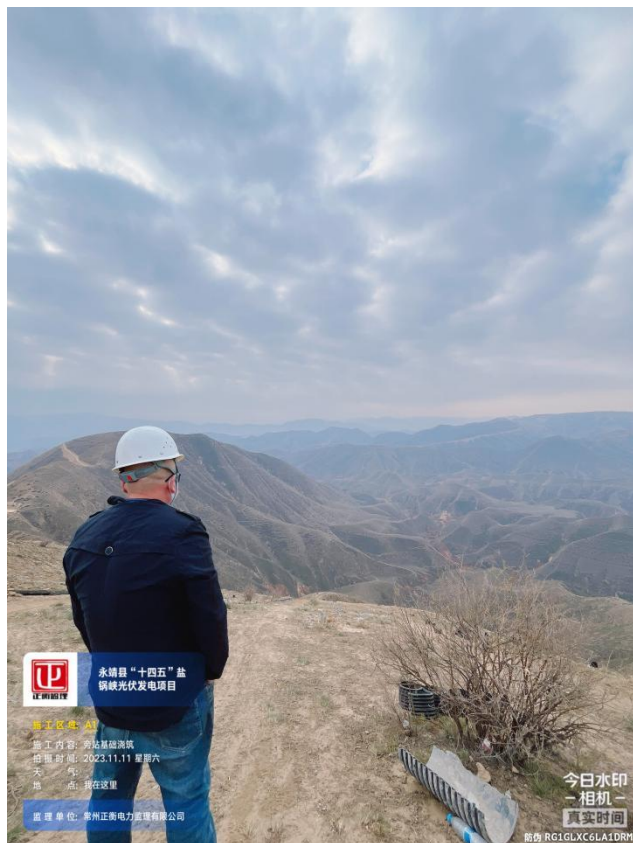
旁站 A1 基础浇筑

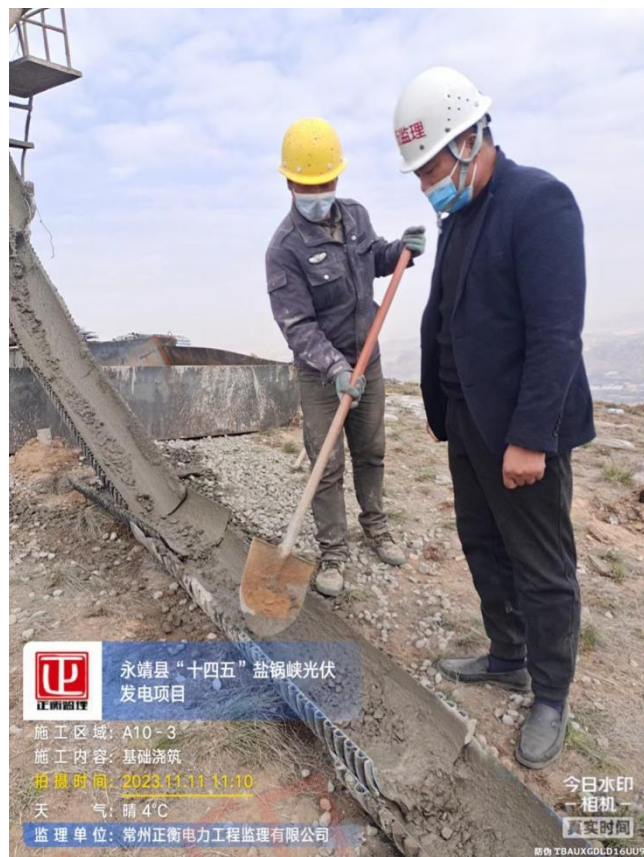
旁站 A10-3 基础浇筑

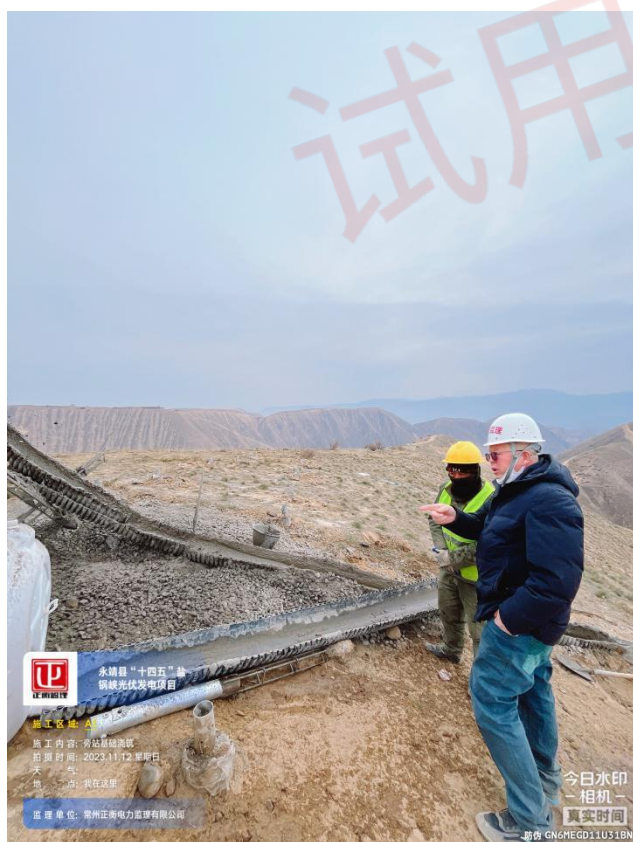
旁站 A1 基础浇筑

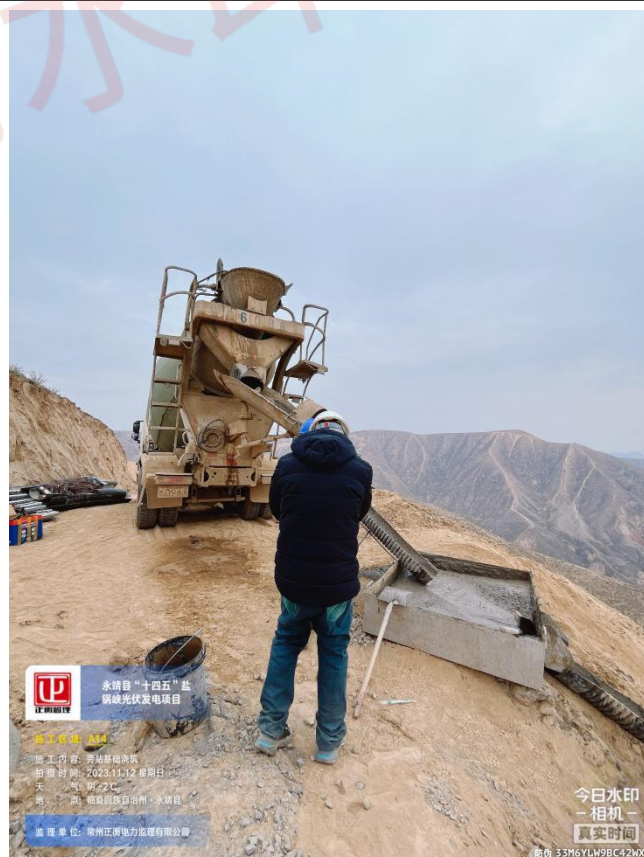
旁站 A14 基础浇筑

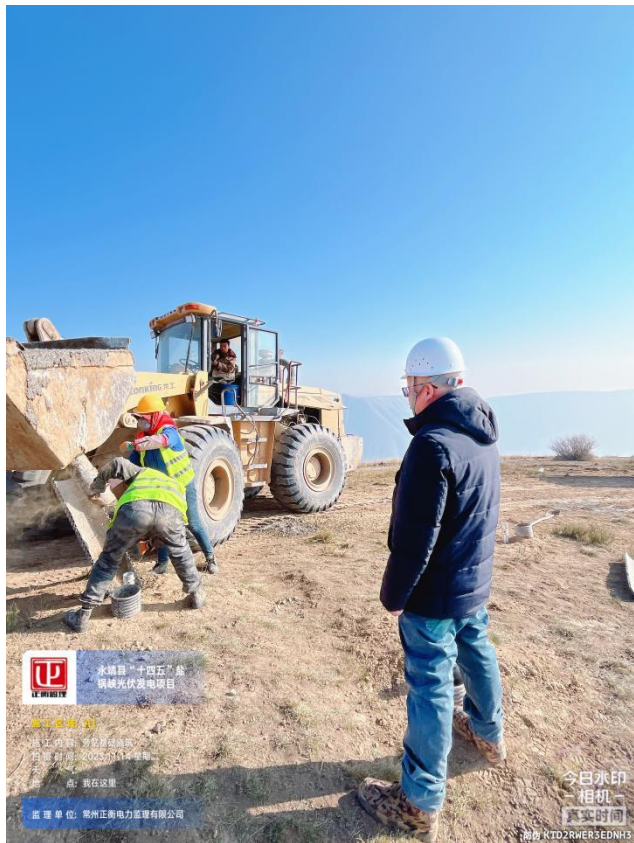
旁站 A1 基础浇筑

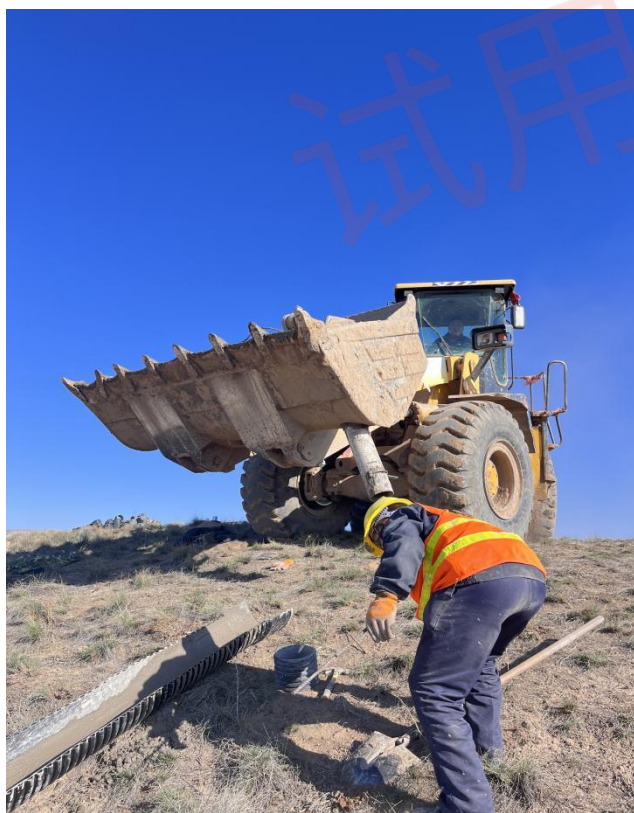
旁站 A1 基础浇筑

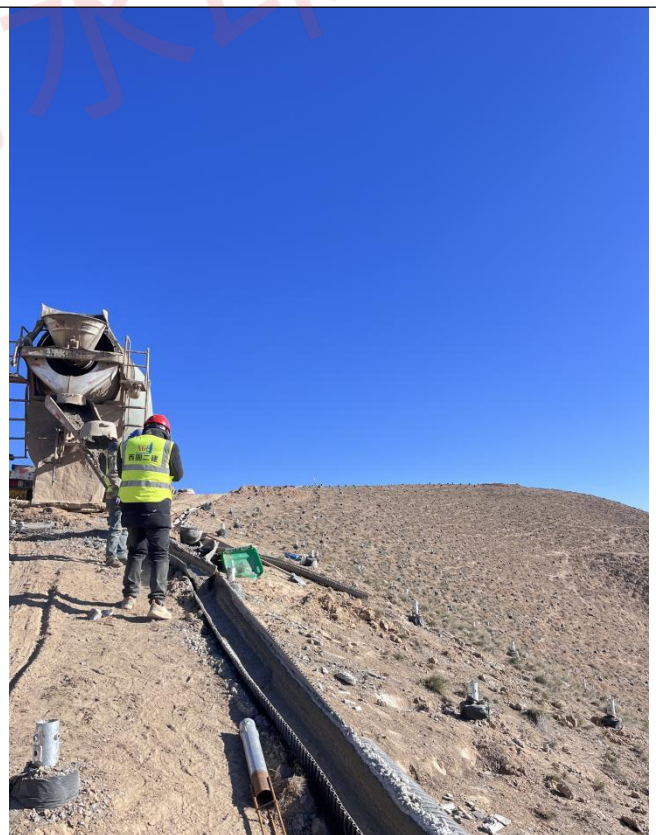
旁站 A14 基础浇筑

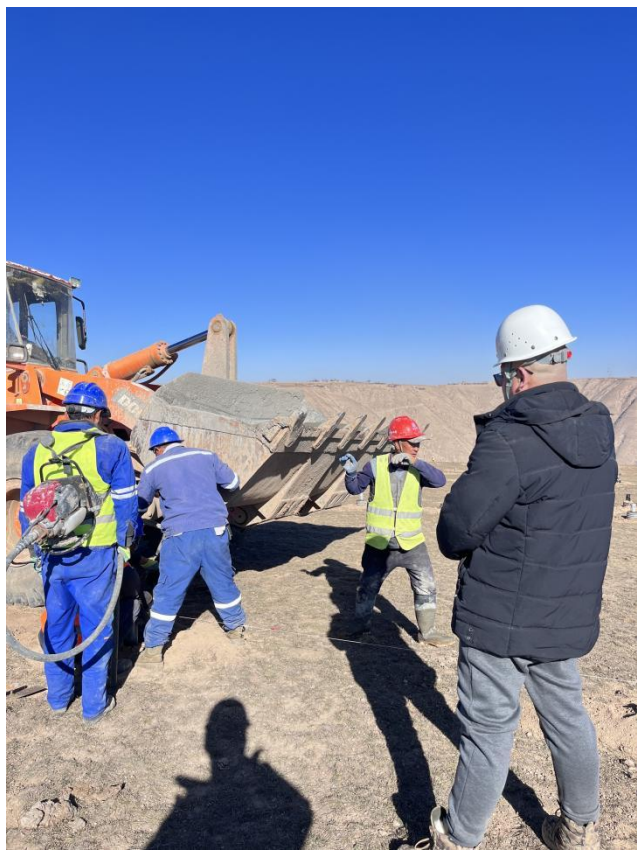
旁站 A11 基础浇筑

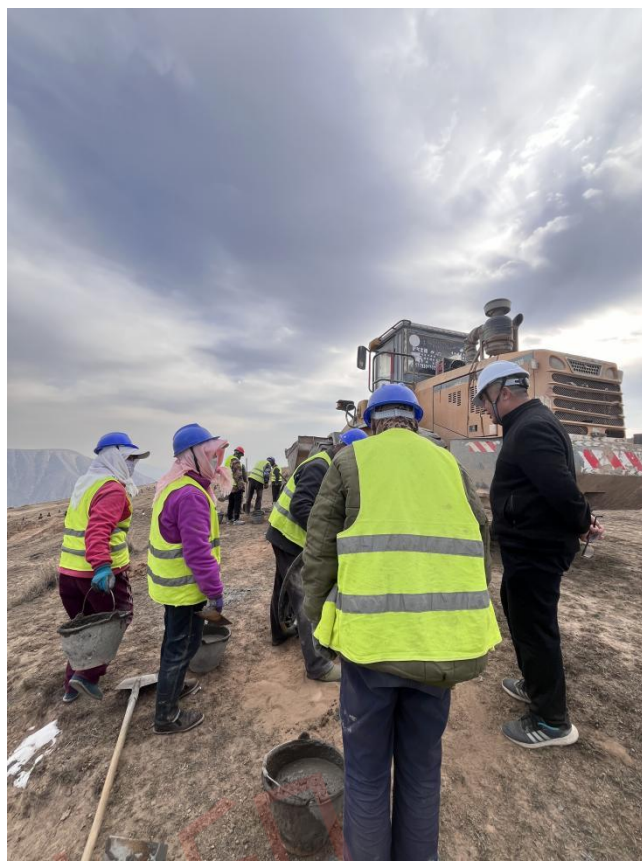
巡查 A11 基础浇筑情况

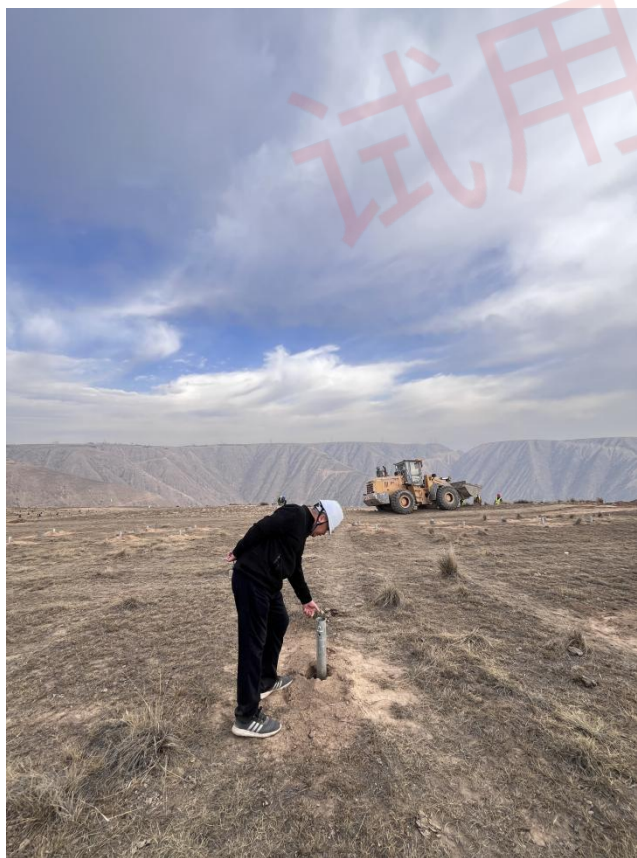
巡查 A11 基础浇筑情况

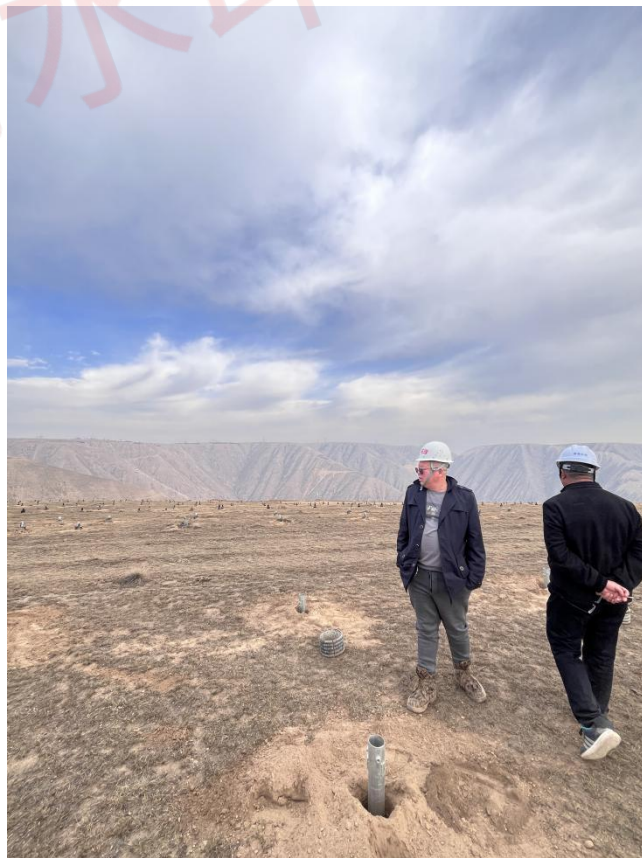
巡查 A11 基础浇筑情况

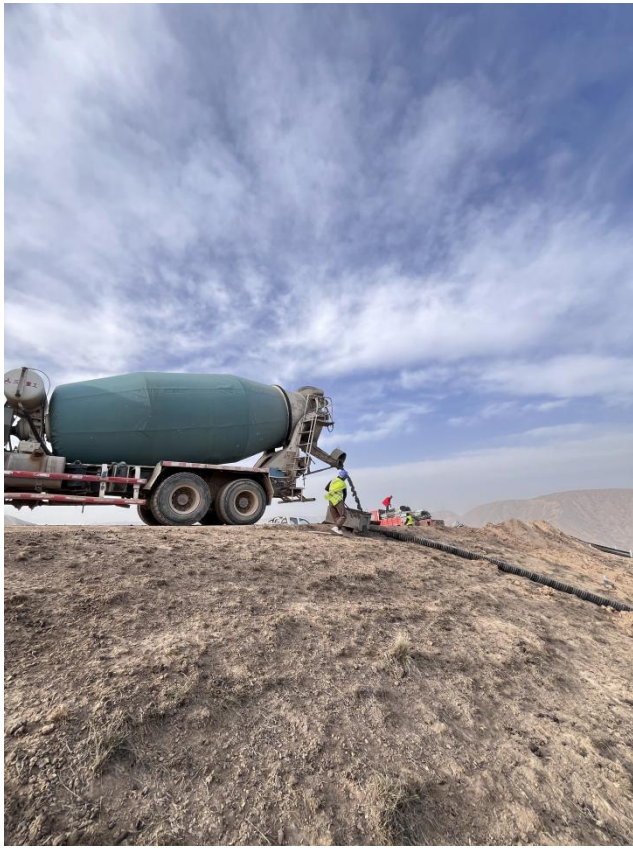
旁站 A14 基础浇筑

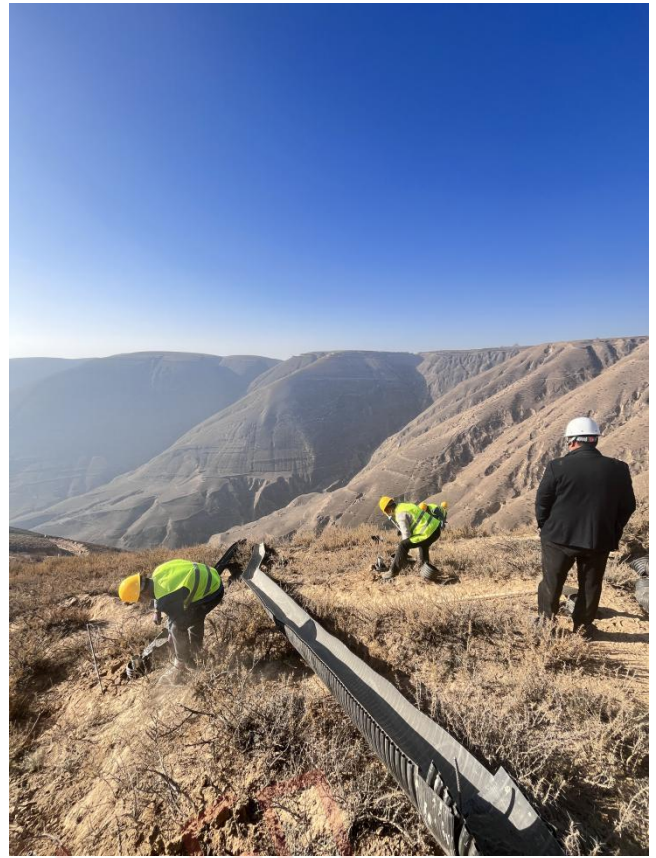
巡查 A23 基础浇筑情况

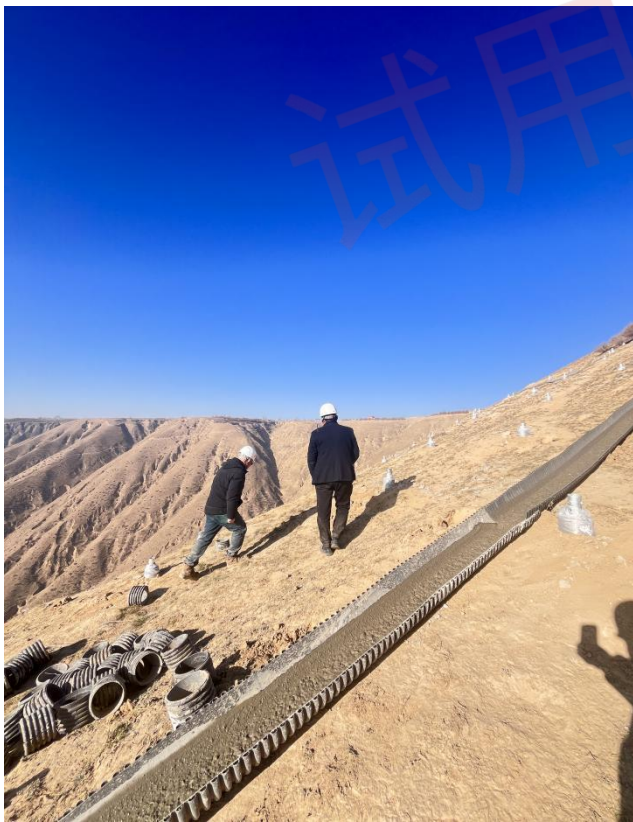
巡查 A23 基础浇筑情况

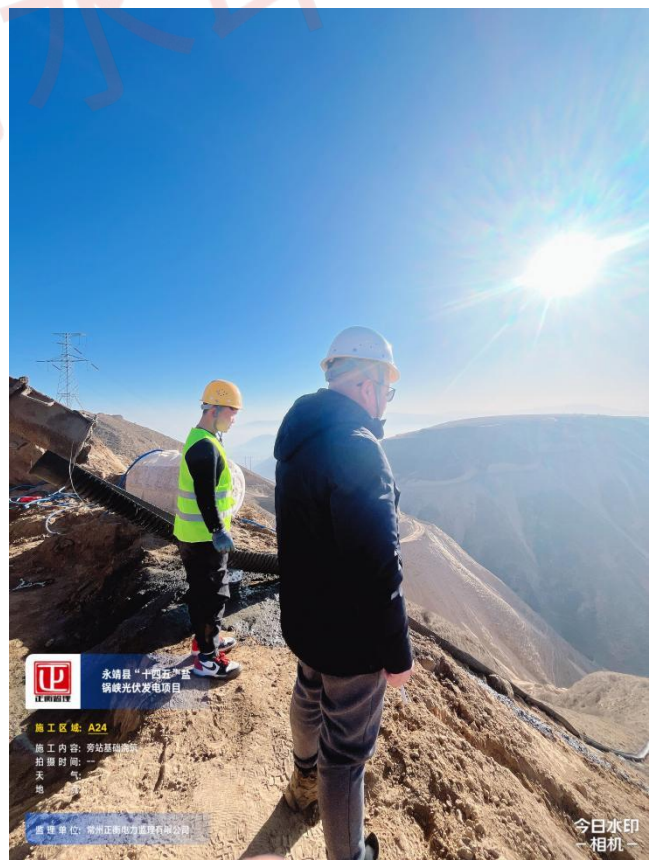
旁站 A24 基础浇筑
