# 监 理 月 报

工程名称: 东榆 300MW 渔光互补光伏发电项目

2024 年 12 月 第 7 期

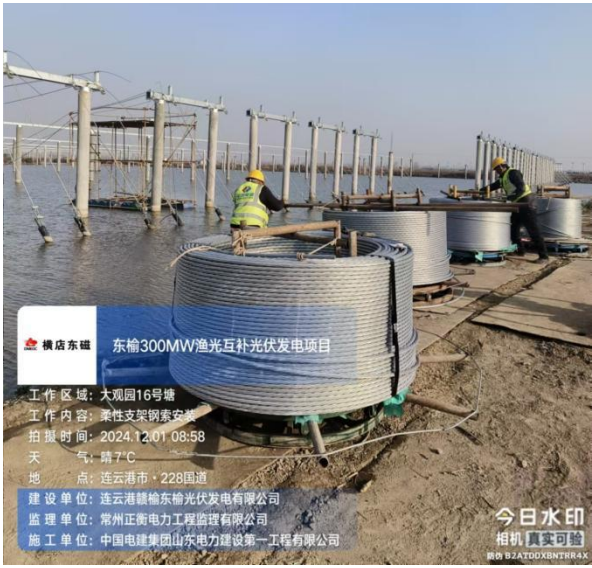
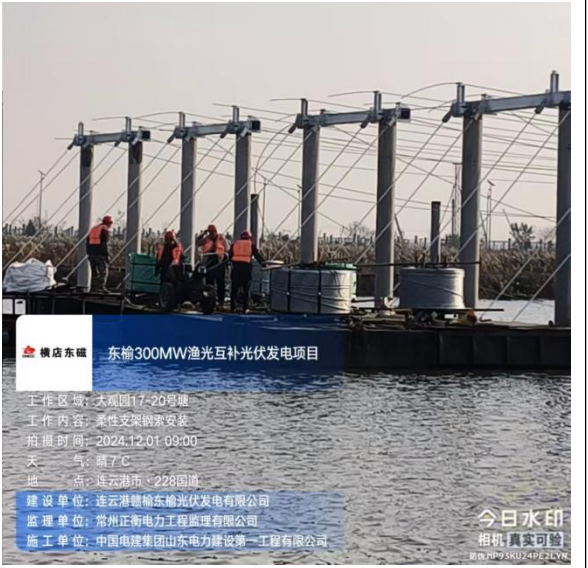
| 现场柔性支架钢索安装 | |

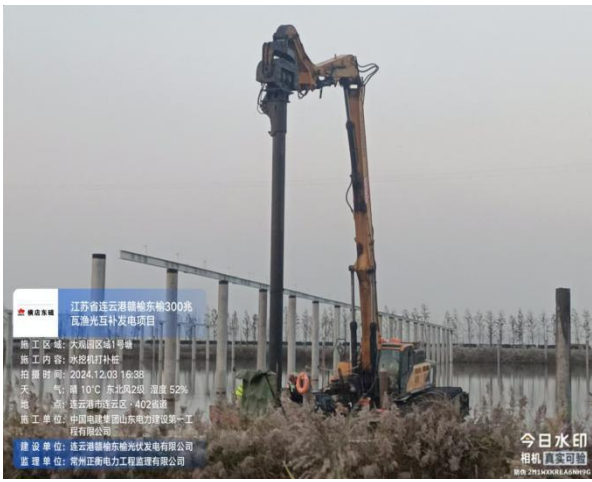
| 管桩打桩 | 对电缆取样进行见证 |

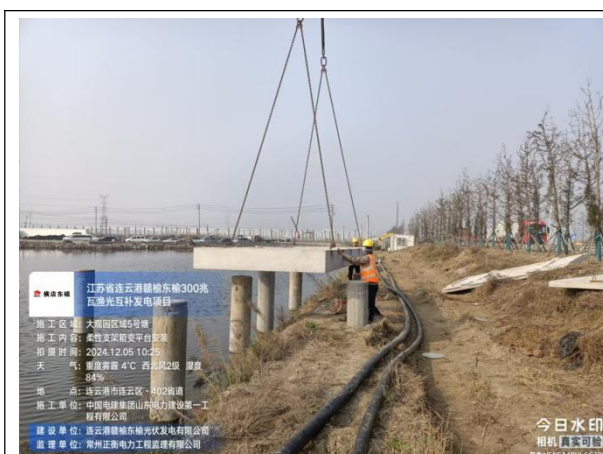
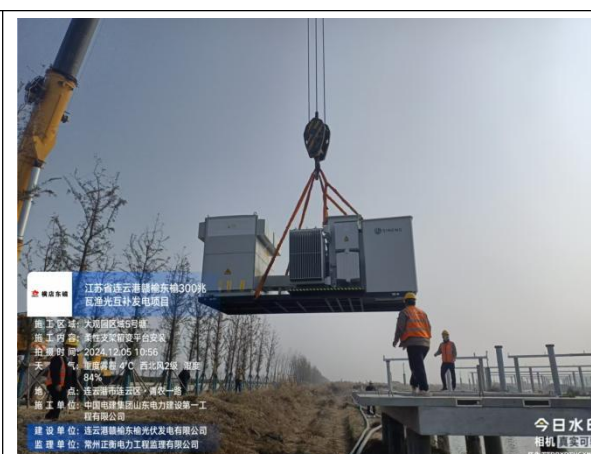
箱逆变平台及箱逆变一体机安装

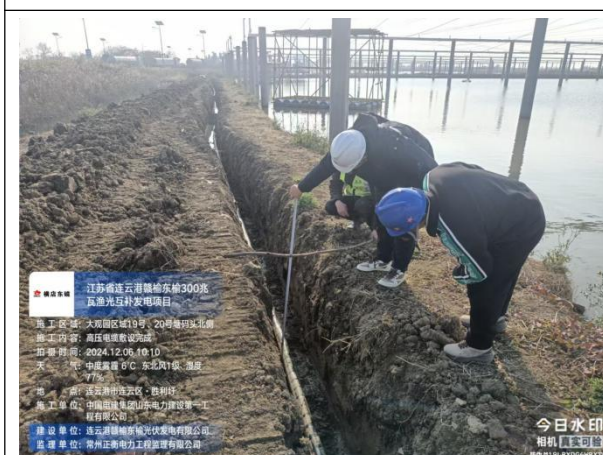
对高压电缆沟深度进行检查

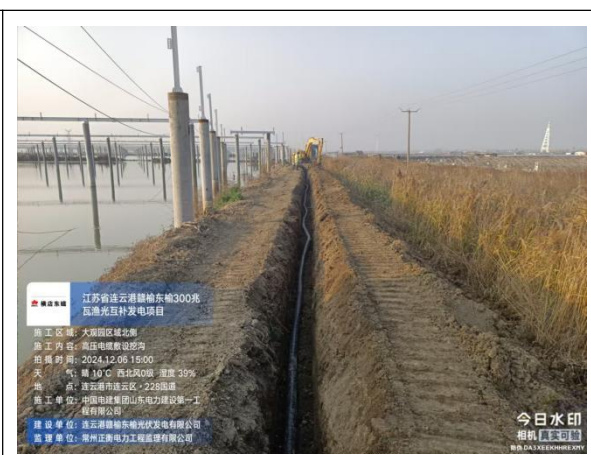
高压电缆敷设

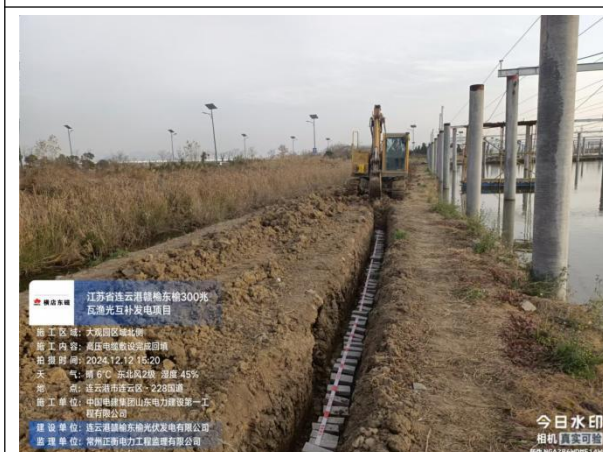
高压电缆沟回填

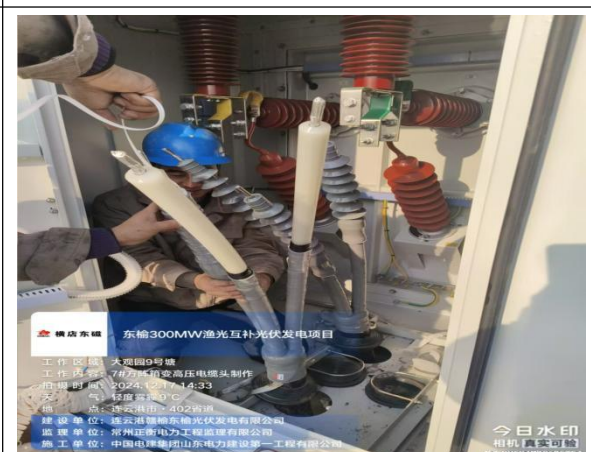
箱变高压电缆头制作

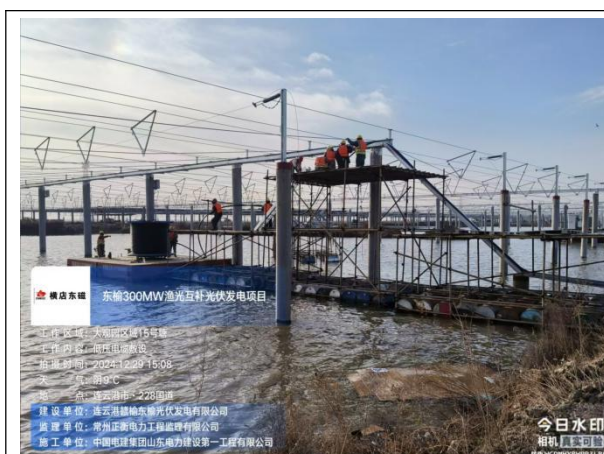
低压电缆敷设

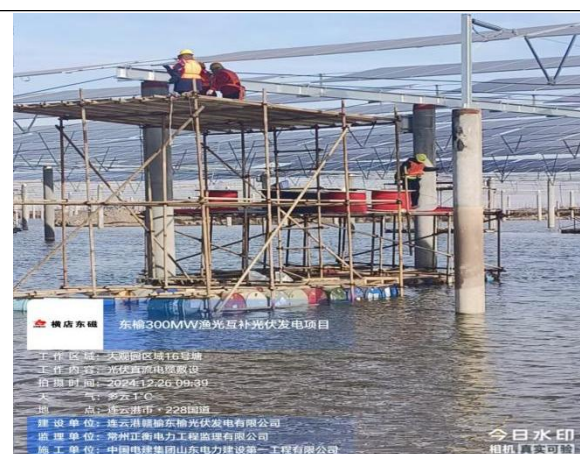
直流电缆敷设

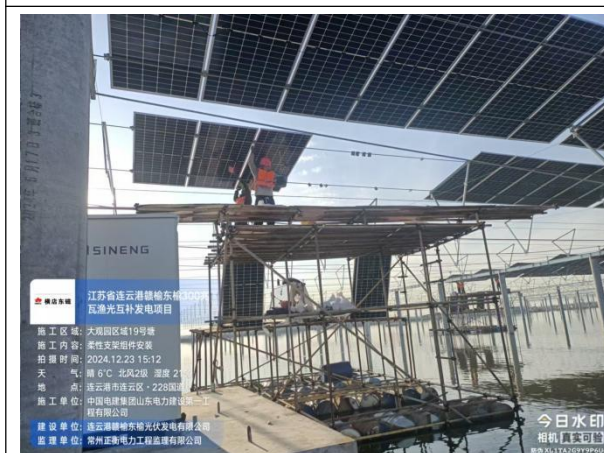
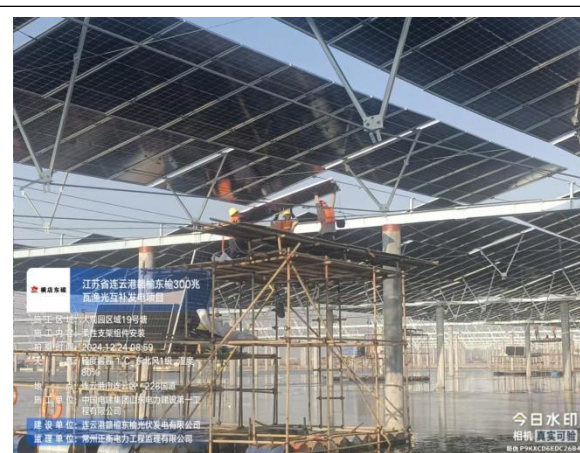
组件安装

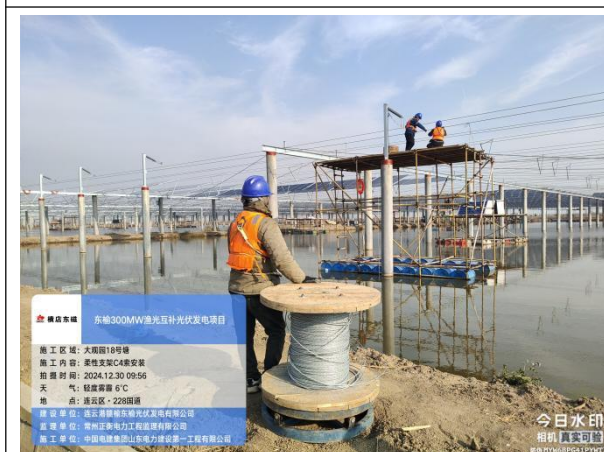
柔性支架 C4 索安装

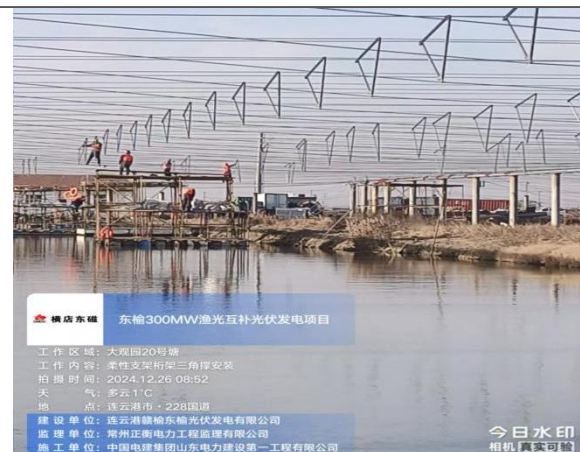
柔性支架三角撑安装
