# 监 理 月 报

工程名称: 东榆 300MW 渔光互补光伏发电项目

2024 年 06 月 第 1 期

2024 年 05 月 28 日 至 2024 年 06 月 30 日

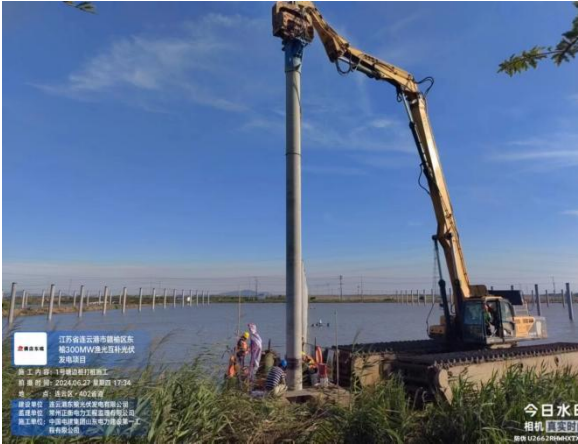
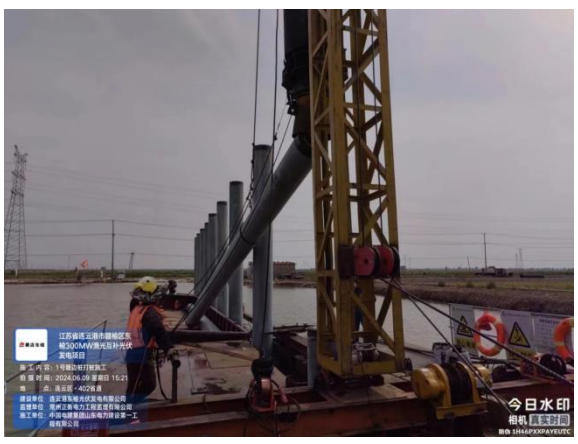
| <p>江苏省连云港市赣榆区东墩300MW渔光互补光伏发电项目<br/>施工内容：1#管桩施打就位<br/>拍摄时间：2024.06.27 星期四 17:34<br/>地点：连云港市赣榆区<br/>建设单位：江苏赣榆东墩光伏发电有限公司<br/>监理单位：常州正南电力工程咨询有限公司<br/>施工单位：中国电建集团江苏电力建设第二工程有限公司</p> <p>今日水印相机 12:44:28H08472</p> | <p>江苏省连云港市赣榆区东墩300MW渔光互补光伏发电项目<br/>施工内容：1#管桩施打就位<br/>拍摄时间：2024.06.28 星期四 15:21<br/>地点：连云港市赣榆区<br/>建设单位：江苏赣榆东墩光伏发电有限公司<br/>监理单位：常州正南电力工程咨询有限公司<br/>施工单位：中国电建集团江苏电力建设第二工程有限公司</p> <p>今日水印相机 15:21:21H08472</p> |
| 现场基础管桩打桩施工 | |

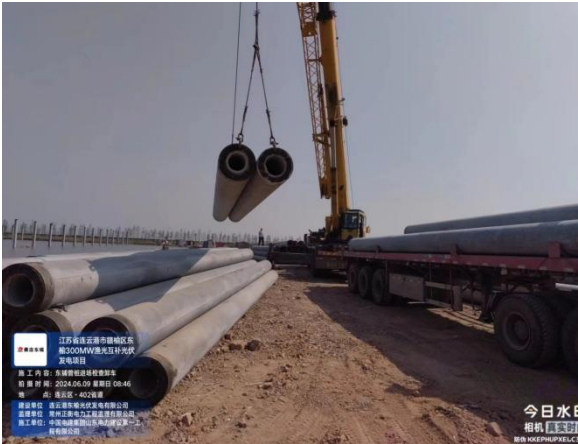
| 管桩材料进场吊运 | 现场召开监理例会 |

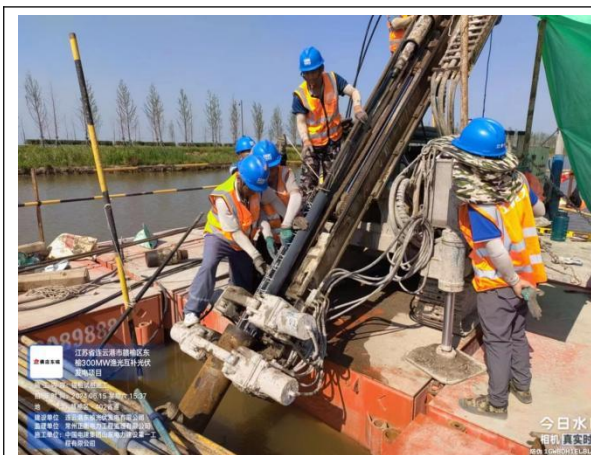
锚杆桩进场做试验桩

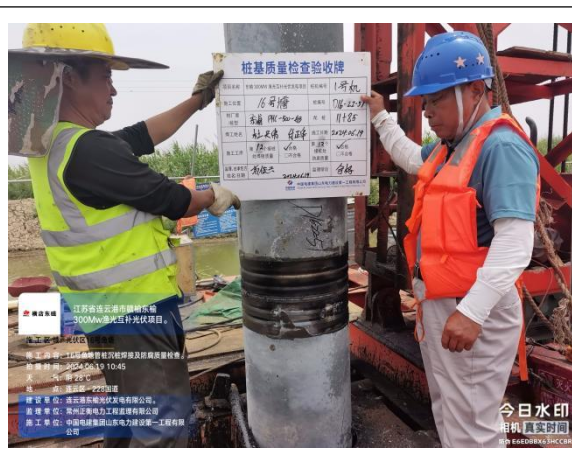
对现场管桩焊接及防腐施工进行验收

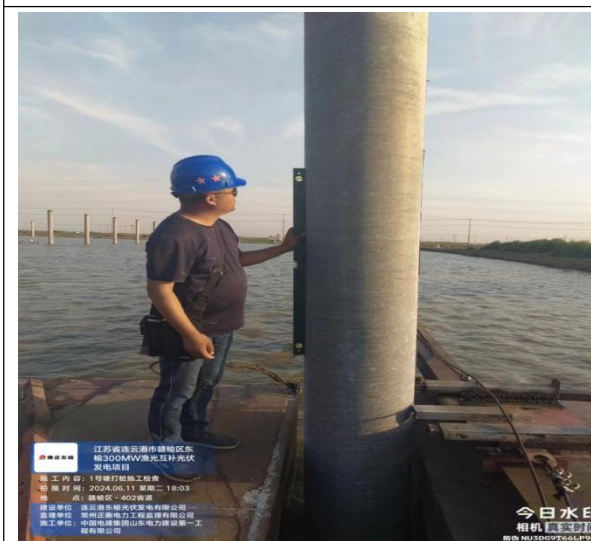
对现场施工质量进行检查

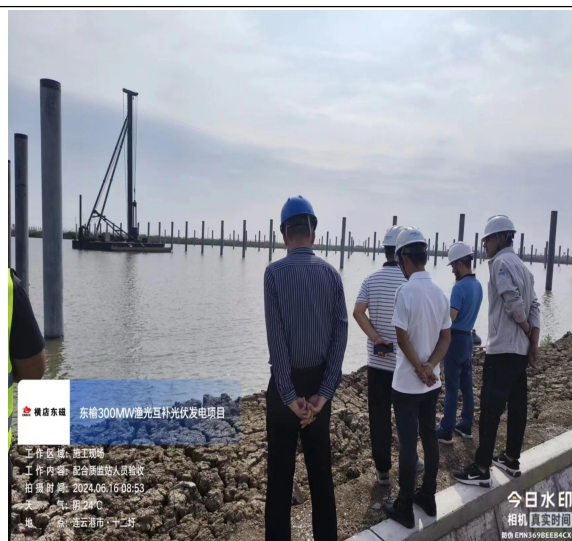
质监站来现场验收检查

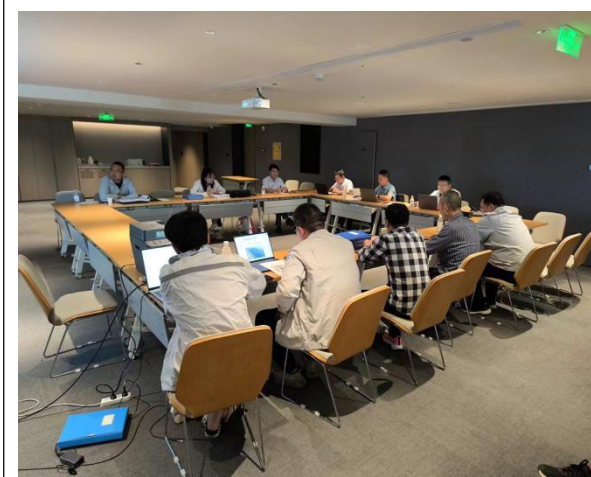
质监站进行资料验收检查
