# 监 理 月 报

工程名称: 东榆 300MW 渔光互补光伏发电项目

2024 年 09 月 第 4 期

东榆 300MW 渔光互补光伏发电项目监理项目部 (章)

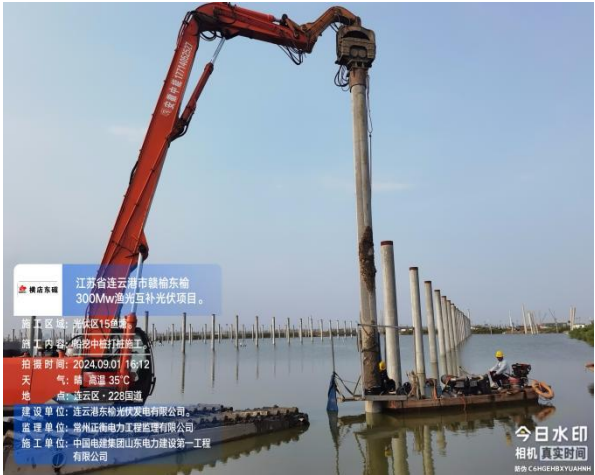
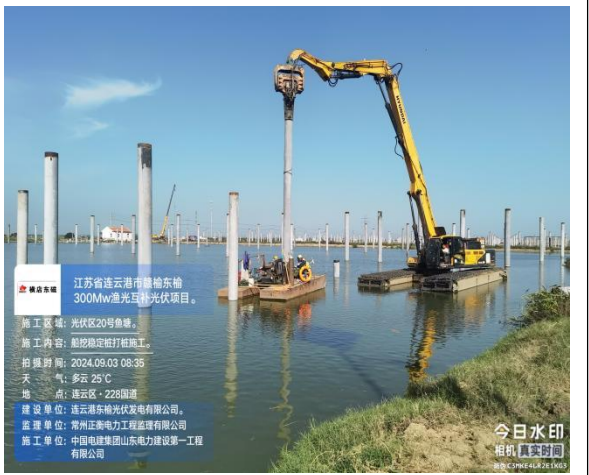
| 现场基础管桩打桩施工 | |

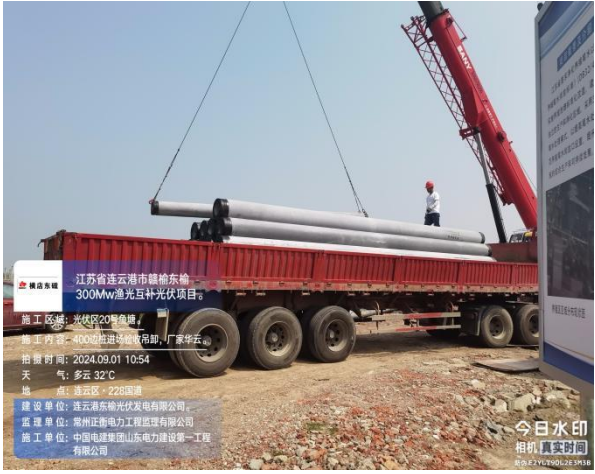
| 管桩材料进场吊运 | 现场召开监理例会 |

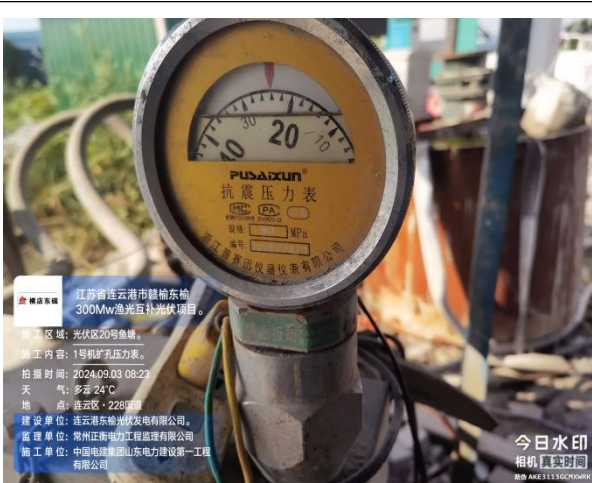
对锚杆桩压力值进行检查

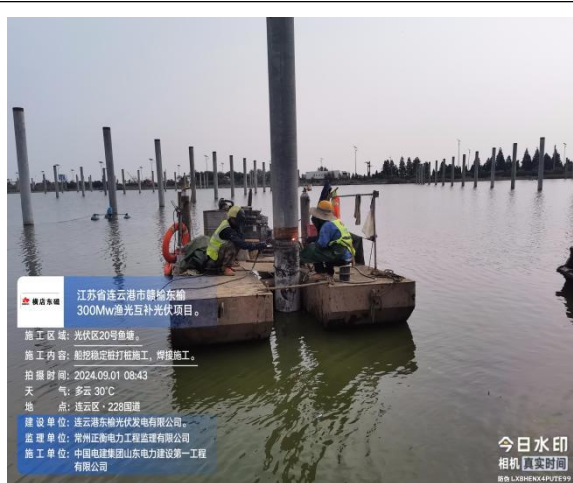
现场管桩焊接施工

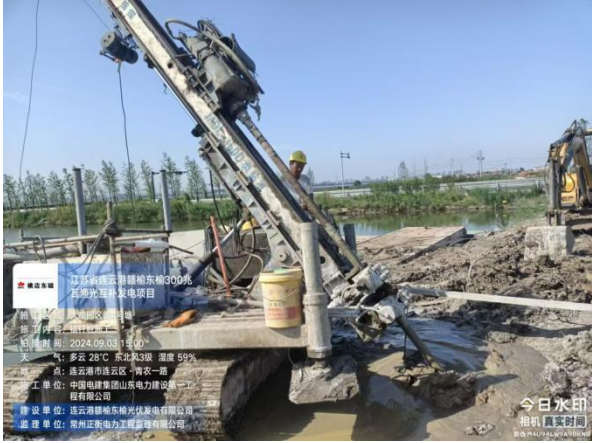
现场锚杆桩施工

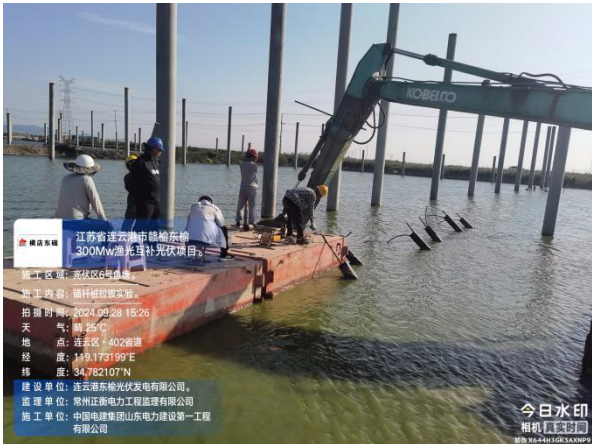
现场锚杆桩试验检测
