编号：DYGF-ZHJL-YB-10

监 理 月 报

工程名称：东榆 300MW 渔光互补光伏发电项目

2025 年 03 月 第 10 期

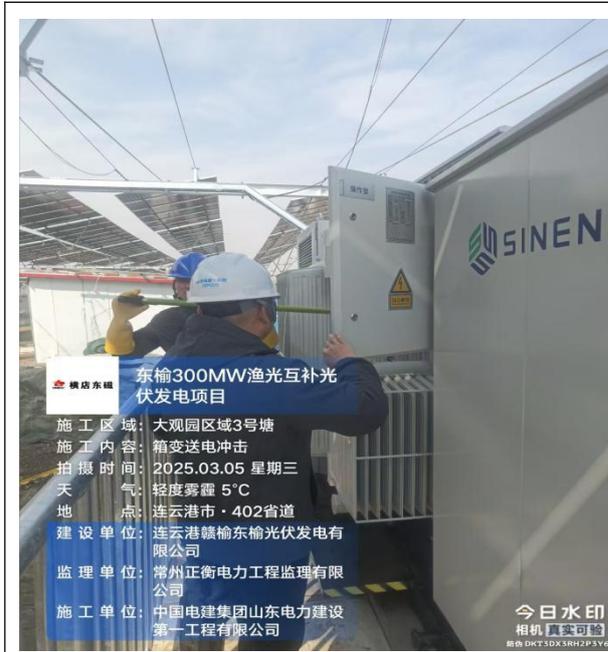
大观园区域箱变送电冲击

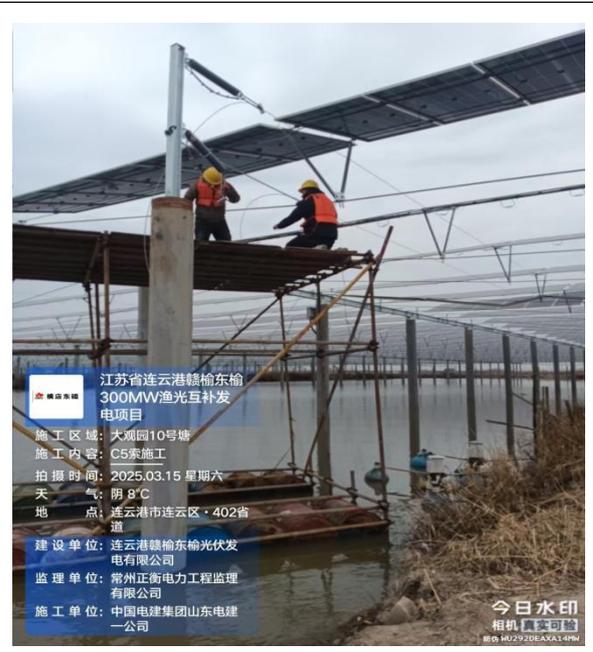
柔性支架 C5 钢索安装

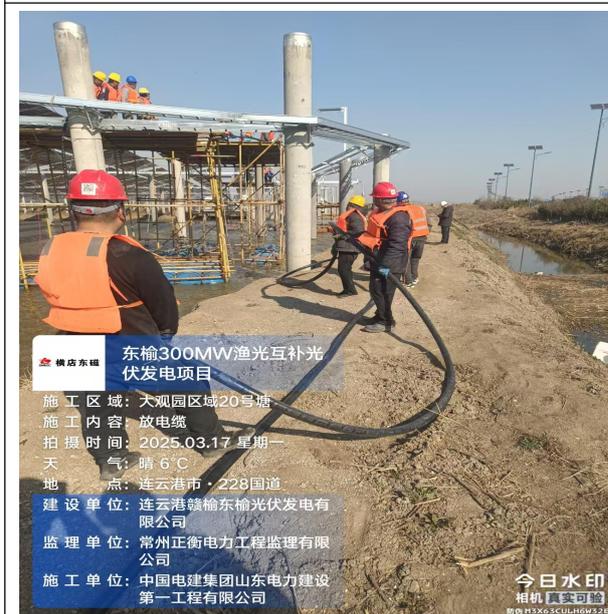
大观园区域 20 号塘低压电缆敷设

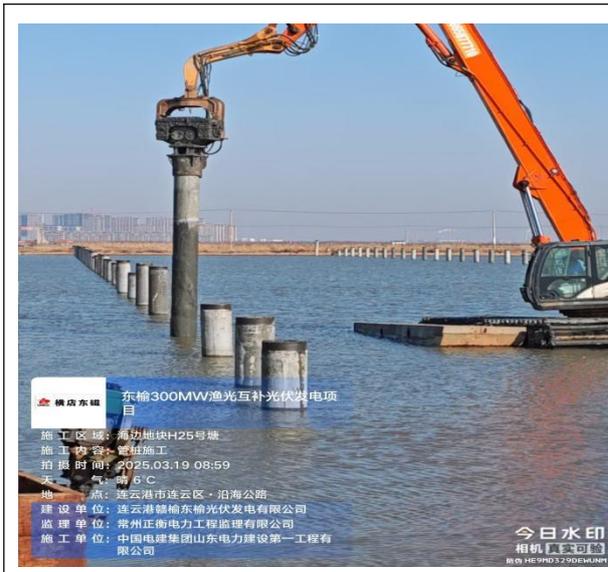
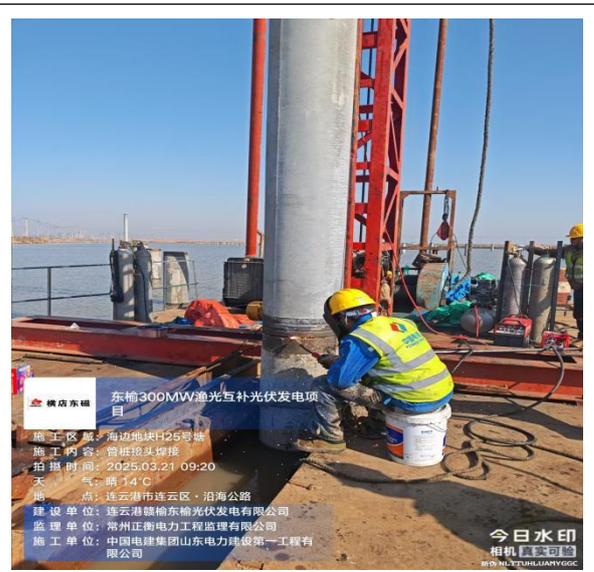
海边区域管桩打桩及接桩施工

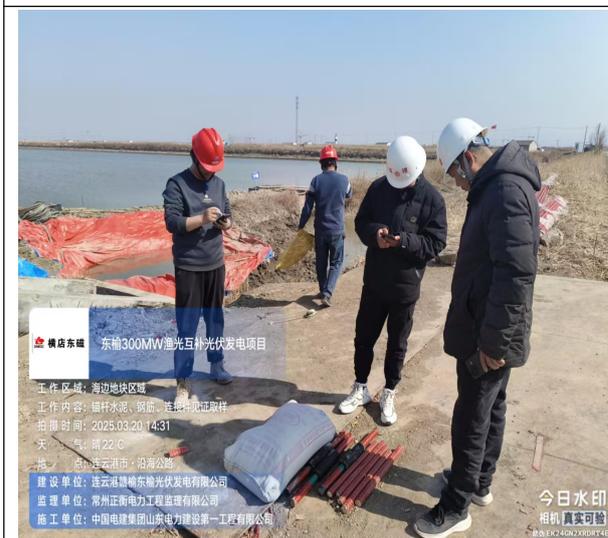
对锚杆原材料见证取样

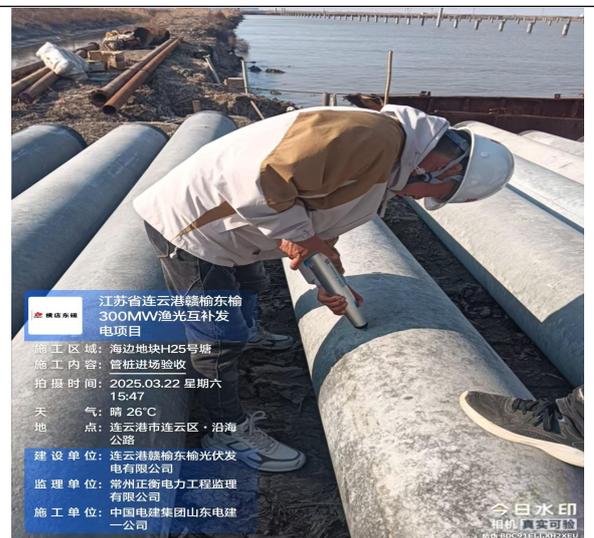
对管桩原材料进行检查

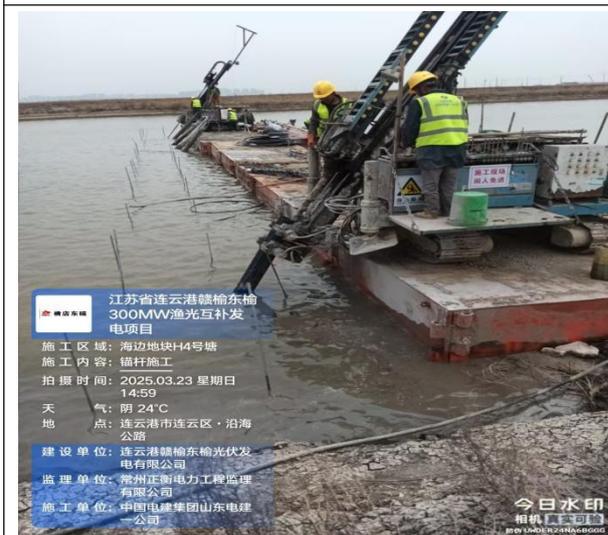
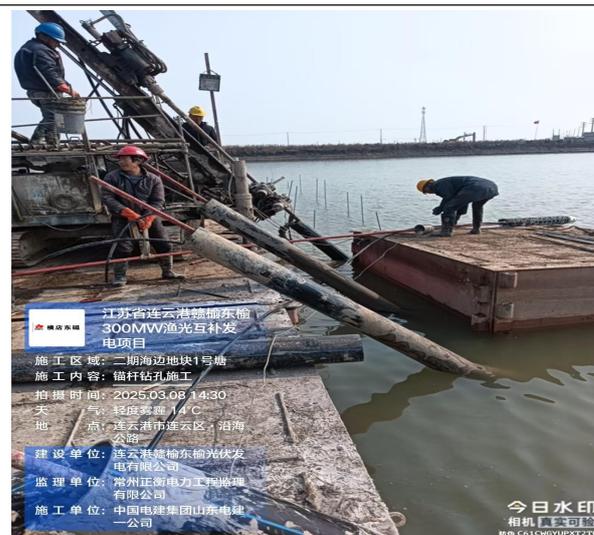
海边区域锚杆施工
