南京国际博览中心展馆屋顶分布式 光伏项目

监理月报

第02期

报告日期： 2024年12月23日

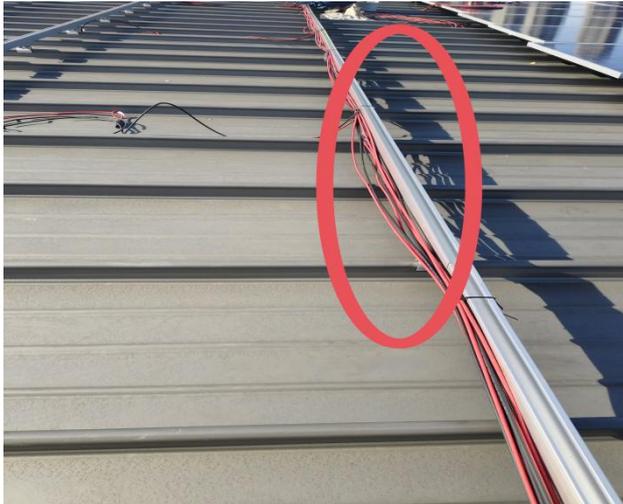
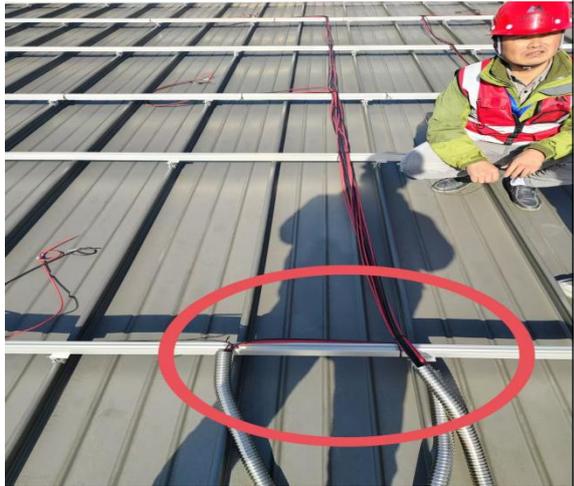
<p>直流电缆敷设绑扎不符合设计规范要求</p>	<p>直流电缆穿管未封堵</p>

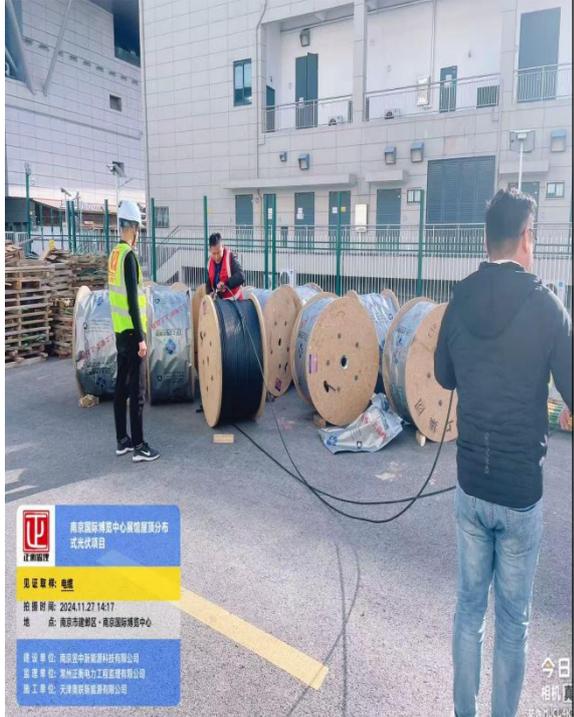
<p>南京国际博览中心展馆屋顶分布式光伏项目 发现缺陷：电缆 拍摄时间：2024.11.27 14:17 地点：南京南站附近-南京国际博览中心 建设单位：南京中新能源科技有限公司 监理单位：常州江美电力工程监理有限公司 施工单位：天津美科新能源有限公司</p> <p>今日招机</p>

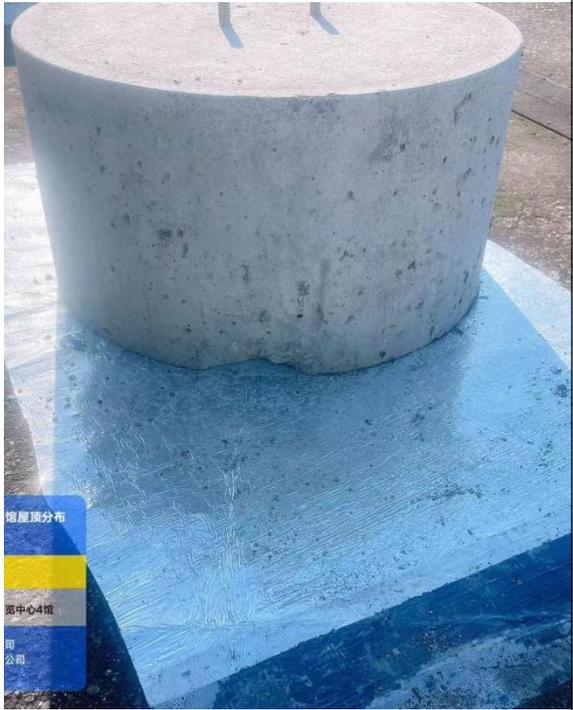
支架基础破损

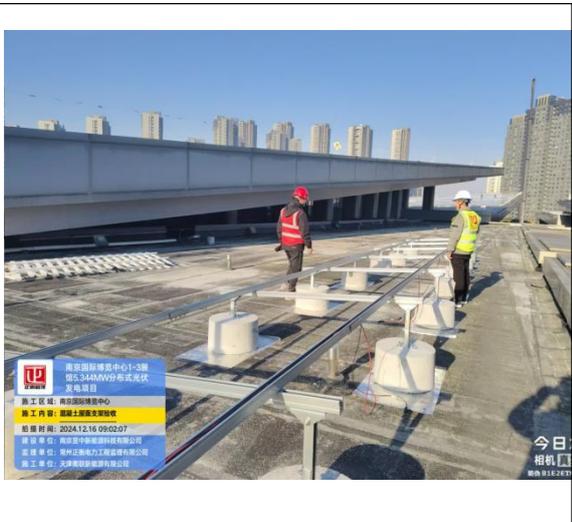
混凝土屋面支架验收
