监理日报

| 项目名称 | | 郎溪兴阳金属制品有限责任公司 2.18817MWp 分布式光伏发电项目 | | | | | | | | | |
| 填报日期 | | 2025.04.19（星期六） | | | 天气 | 晴 | 温度：17~30℃ | | | 风力：3~4级 | |

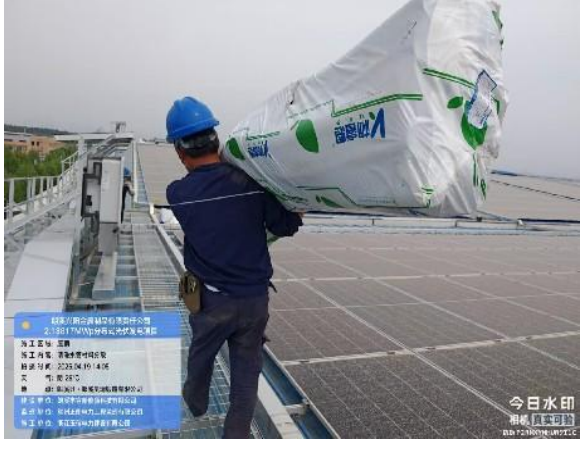
| 清洗水管材料分散 | 逆变器接地线安装 |

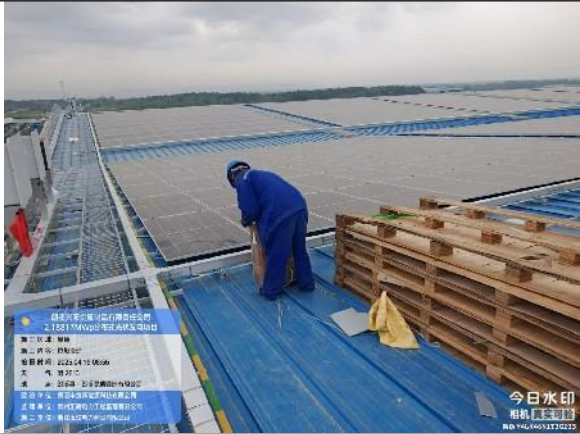
| 垃圾清理 | |
