# 宁波杭州湾新区智能终端产业园区生活配套 一期工程 1MWp 分布式光伏项目 组件安装检测报告

| 项目基本情况 | | | | |
|---|---|---|---|---|
| 项目名称 | 宁波杭州湾新区智能终端产业园区生活配套一期工程 1MWp 分布式光伏项目 | | | |
| 检测对象 | 晶体硅太阳能组件 | | | |
| 检测日期 | 2022 年 5 月 4 日 | | | |

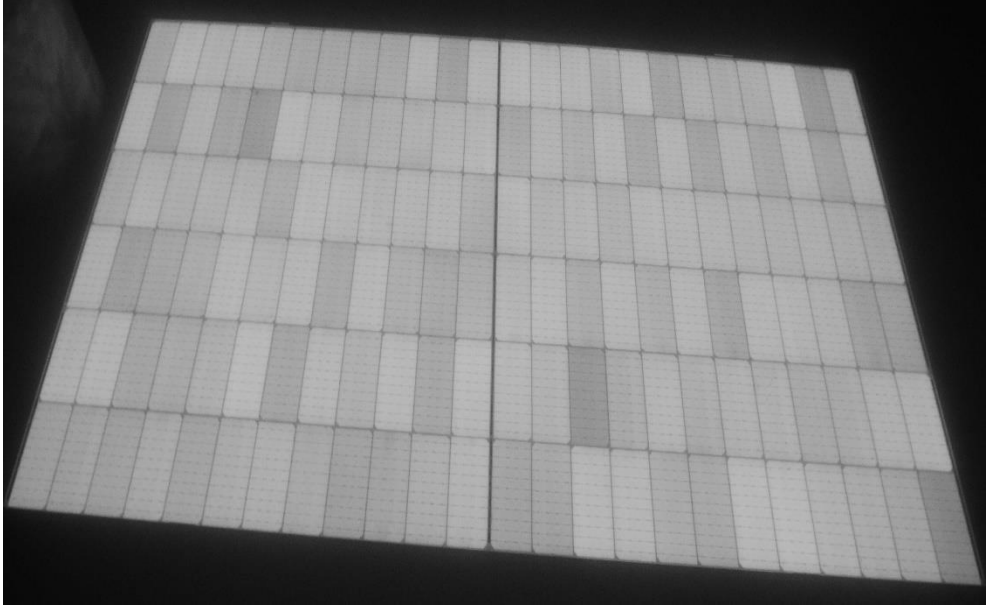
| 组件电致发光试验照片 | |
|---|---|
| 序列号 | U624MM22D5D3065B |

| 组件电致发光试验照片 | |
|---|---|
| 缺陷描述 | / |

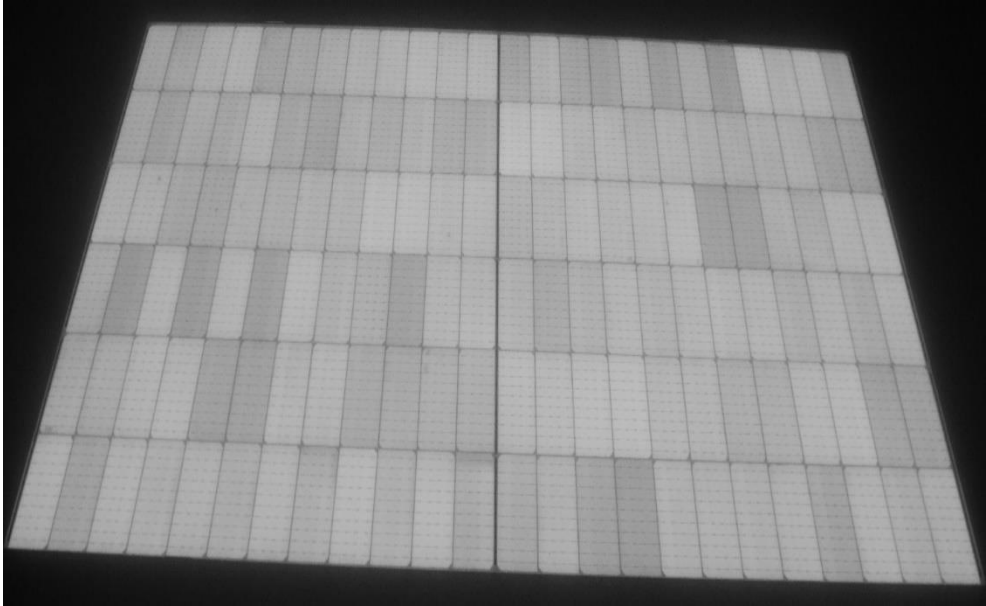
| 组件电致发光试验照片 | |
|---|---|
| 序列号 | U624MM22D5D3072B |

| 组件电致发光试验照片 | |
|---|---|
| 缺陷描述 | / |

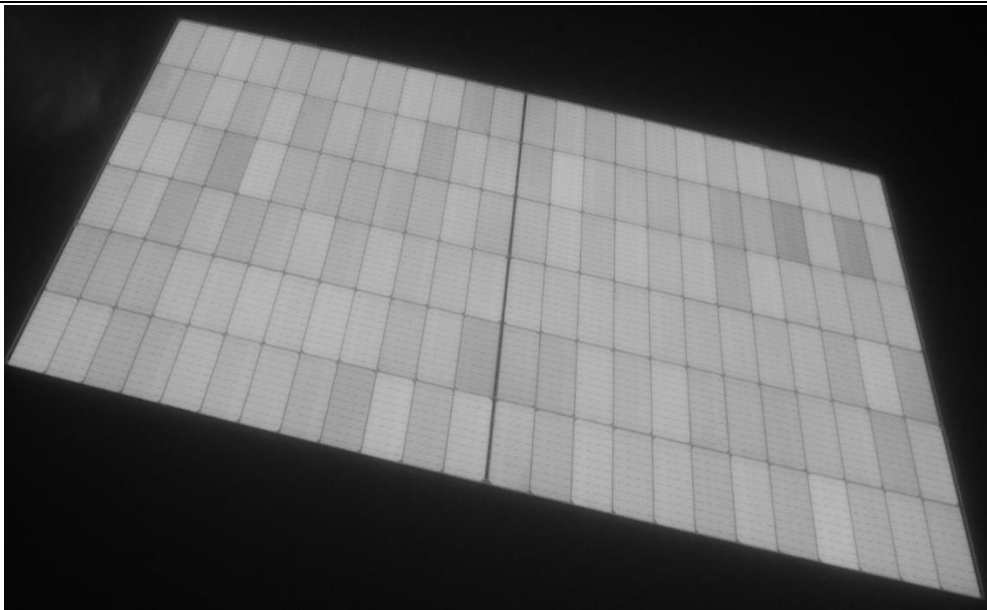
| 序列号 | U624MM22D5D3094B |

| 缺陷描述 | / |

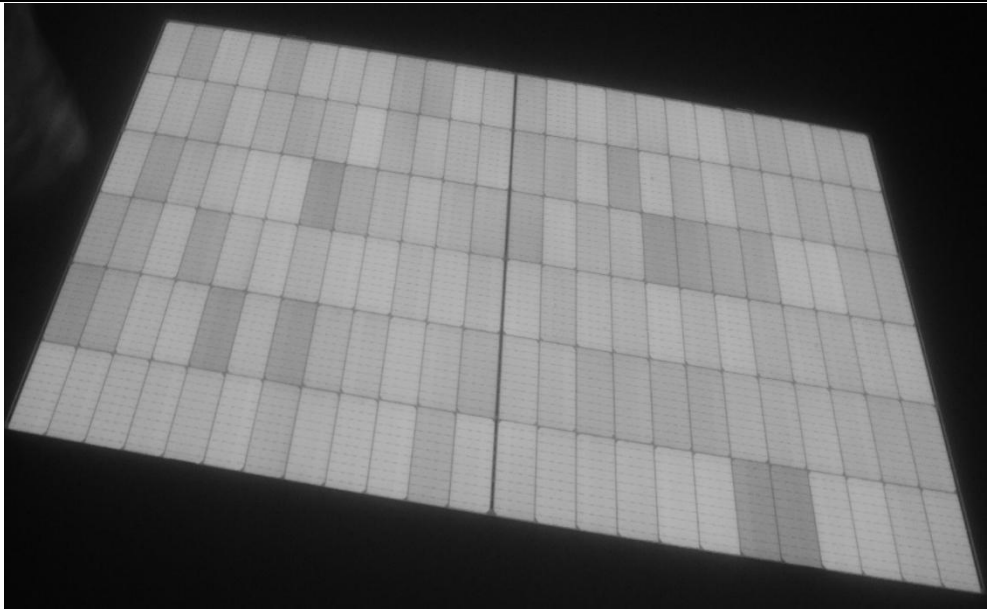
| 序列号 | U624MM22D5D3100B |

| 缺陷描述 | / |

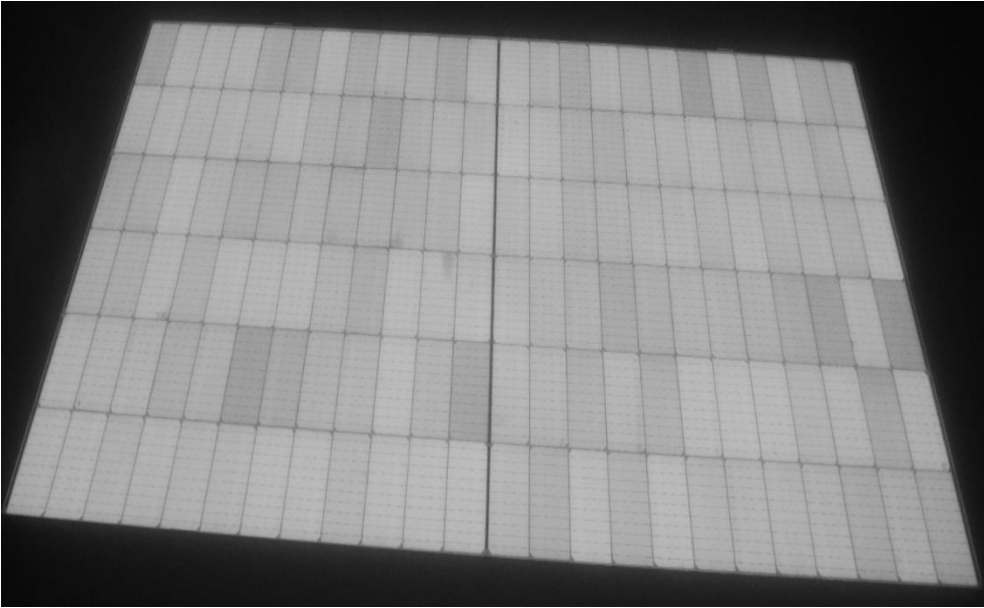
| 序列号 | U624MM22D5D3506B |

| 缺陷描述 | / |

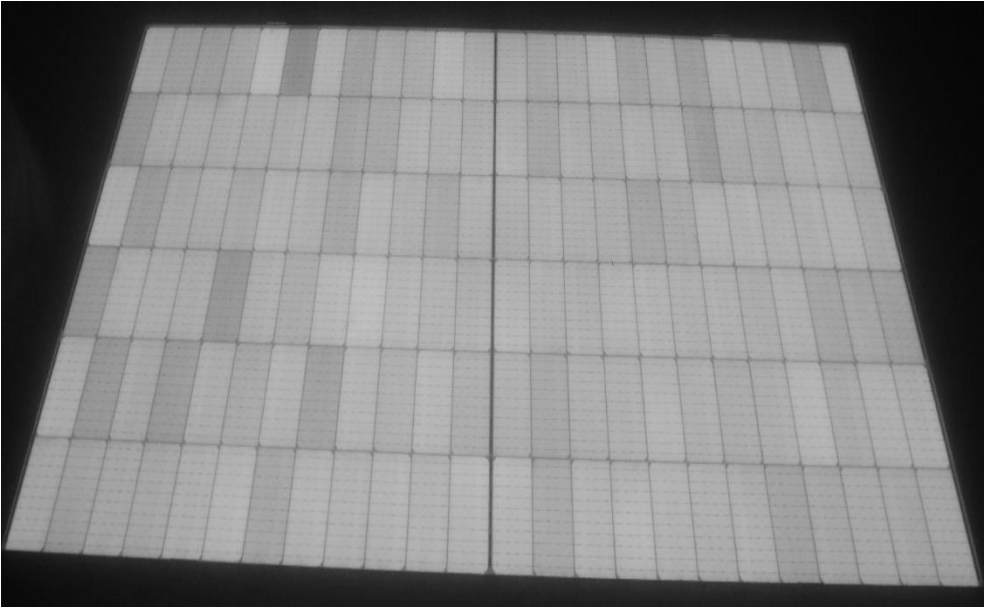
| 序列号 | U624MM22D5D3514B |

| 缺陷描述 | / |

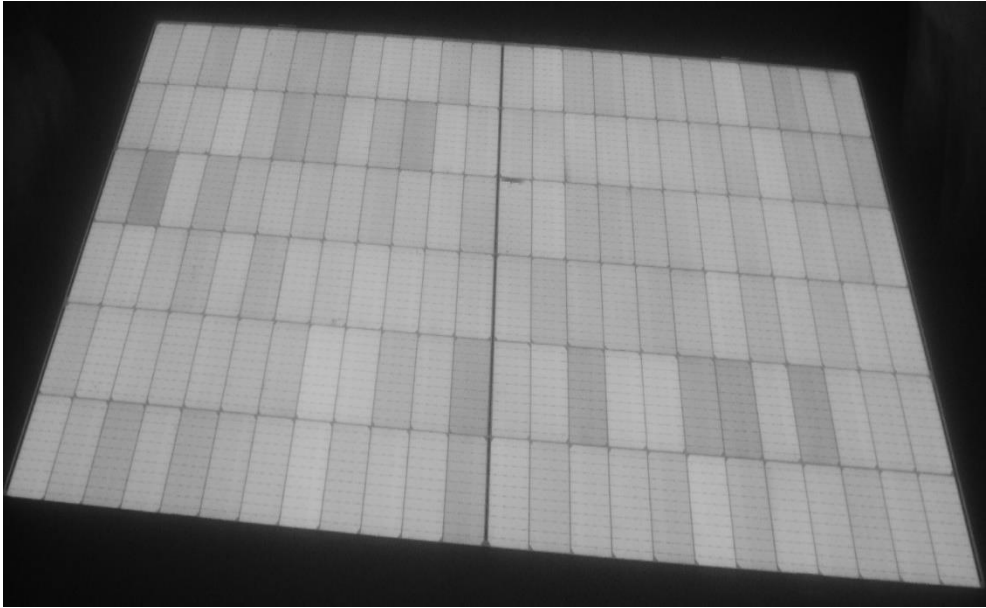
| 序列号 | U624MM22D5D3525B |

| 缺陷描述 | / |

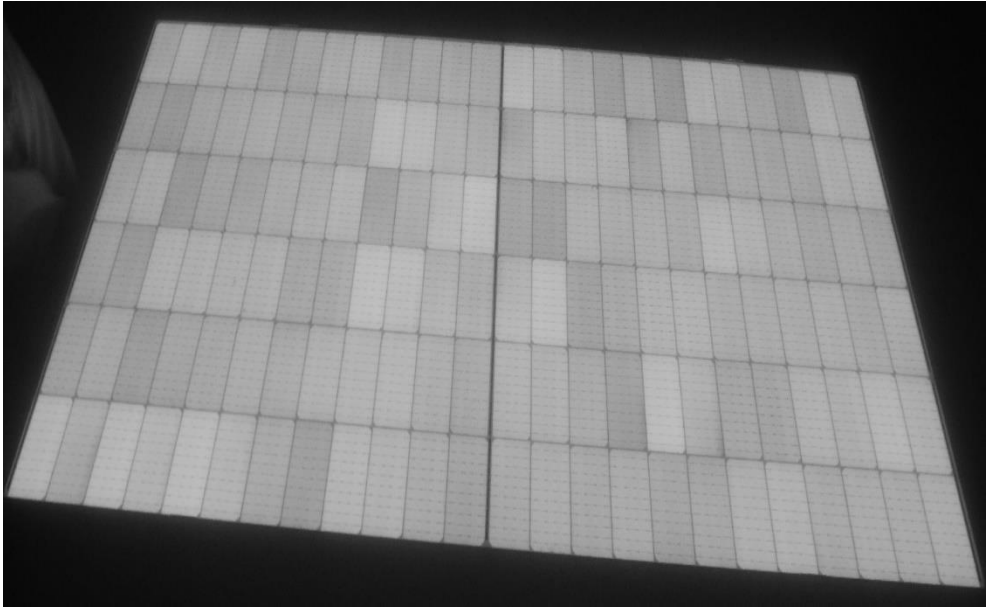
| 序列号 | U624MM22D5D3530B |

| 缺陷描述 | / |

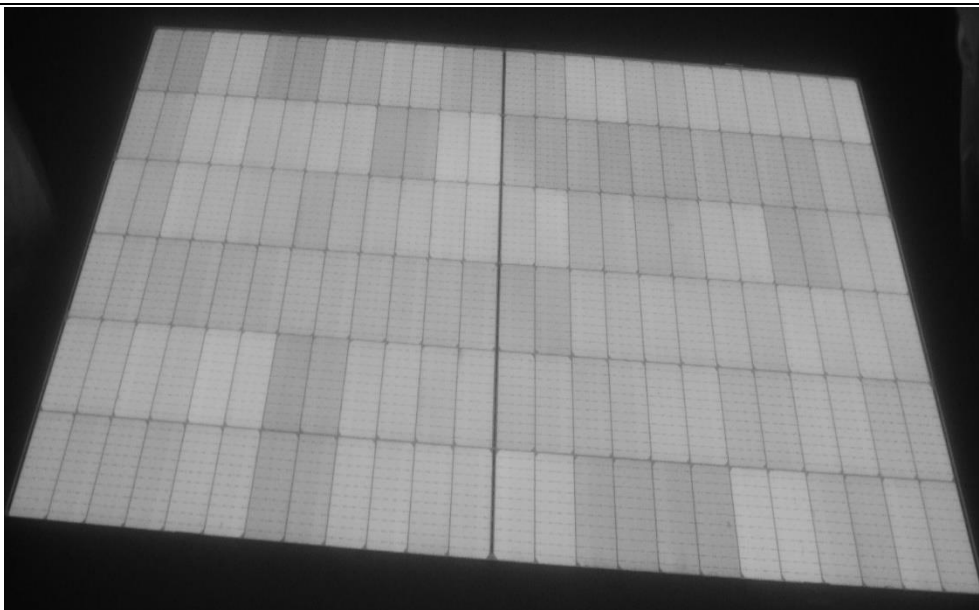
| 序列号 | U624MM22D5D3548B |

| 缺陷描述 | / |

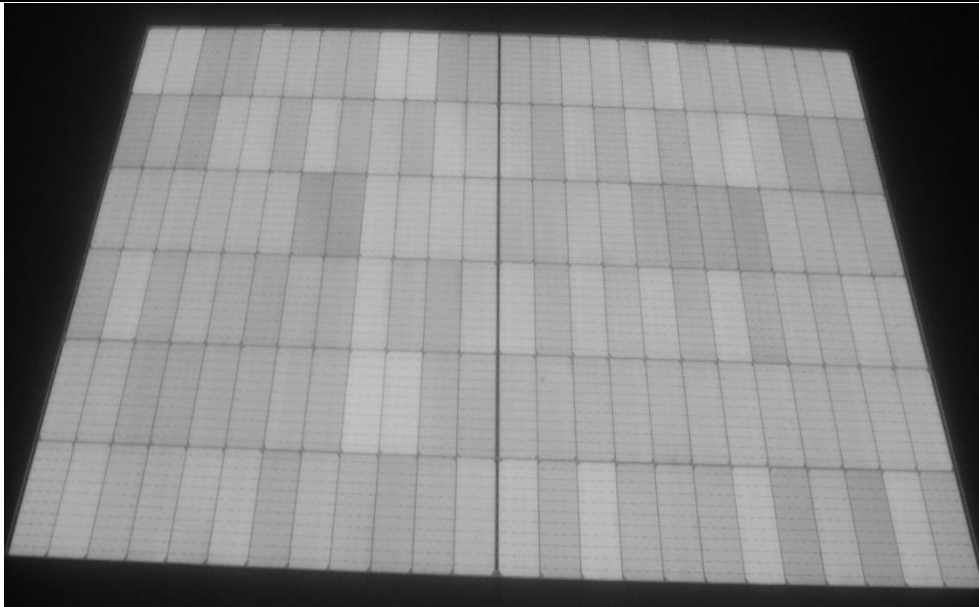
| 序列号 | U624MM22D5D3558B |

| 缺陷描述 | / |

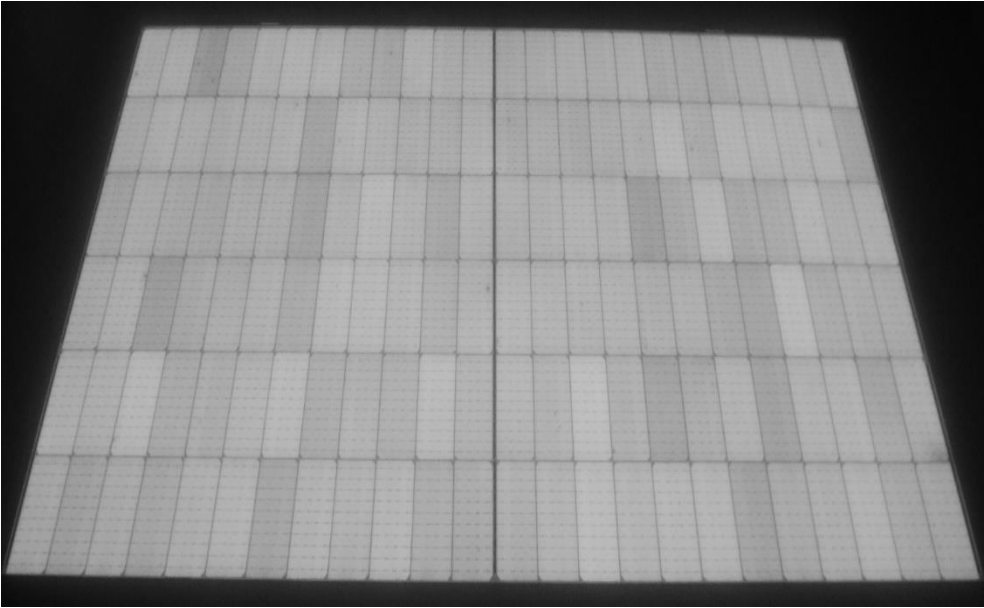
| 序列号 | U624MM22D5D3566B |

| 缺陷描述 | / |

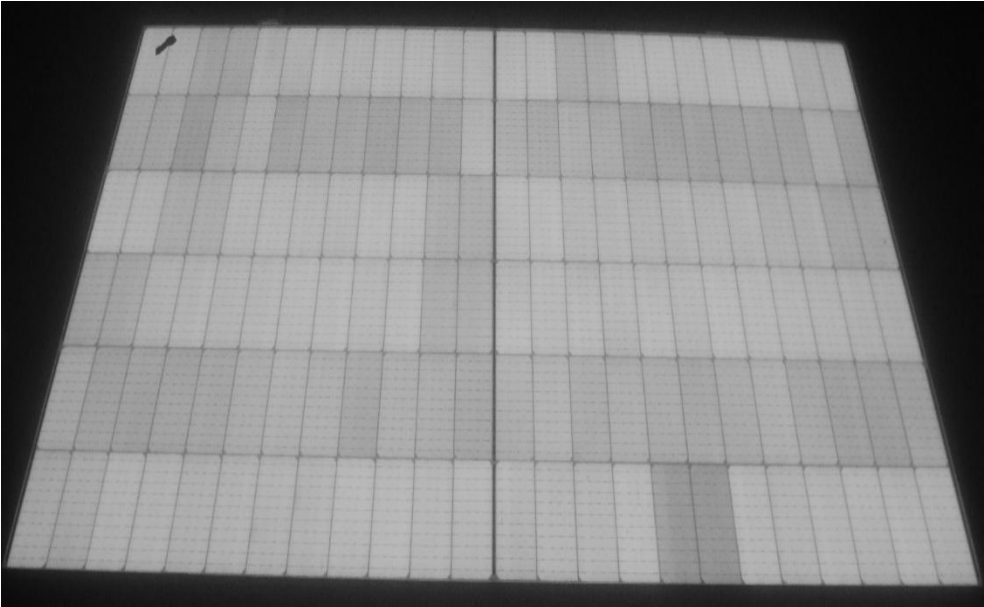
| 序列号 | U624MM22D5D3567B |

| 缺陷描述 | / |

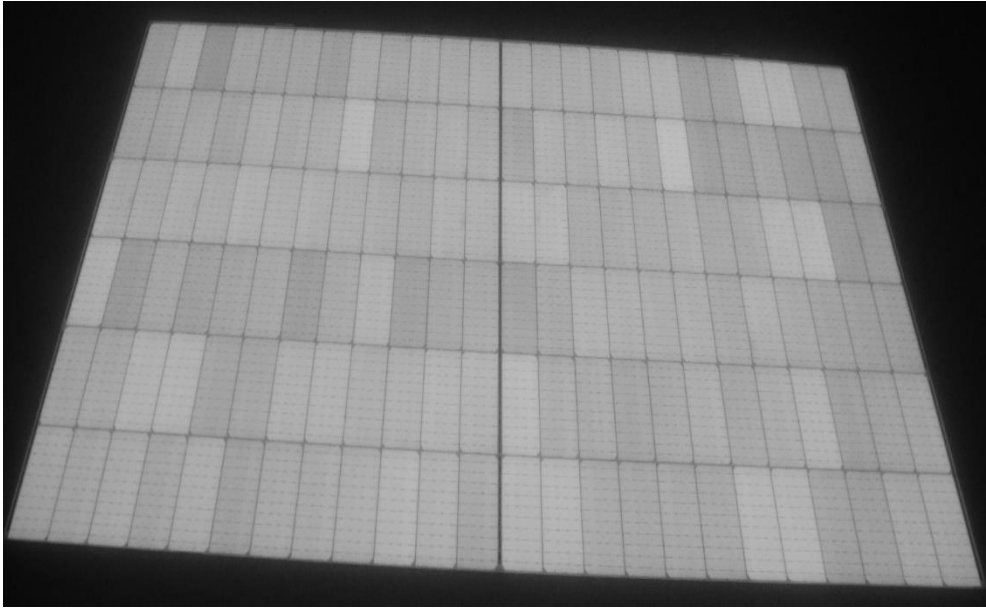
| 序列号 | U624MM22D5D3568B |

| 缺陷描述 | / |

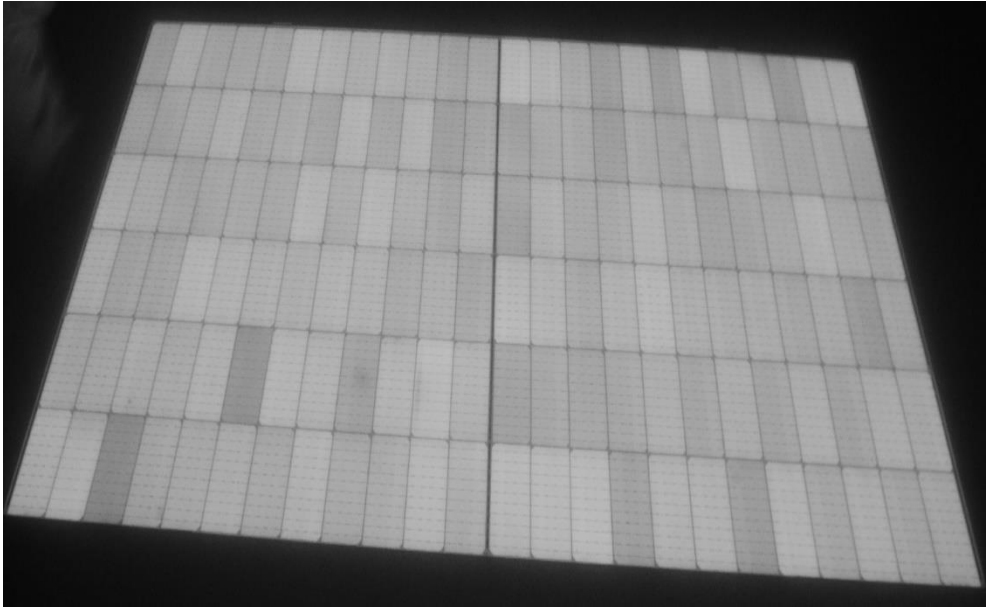
| 序列号 | U624MM22D5D3569B |

| 缺陷描述 | / |

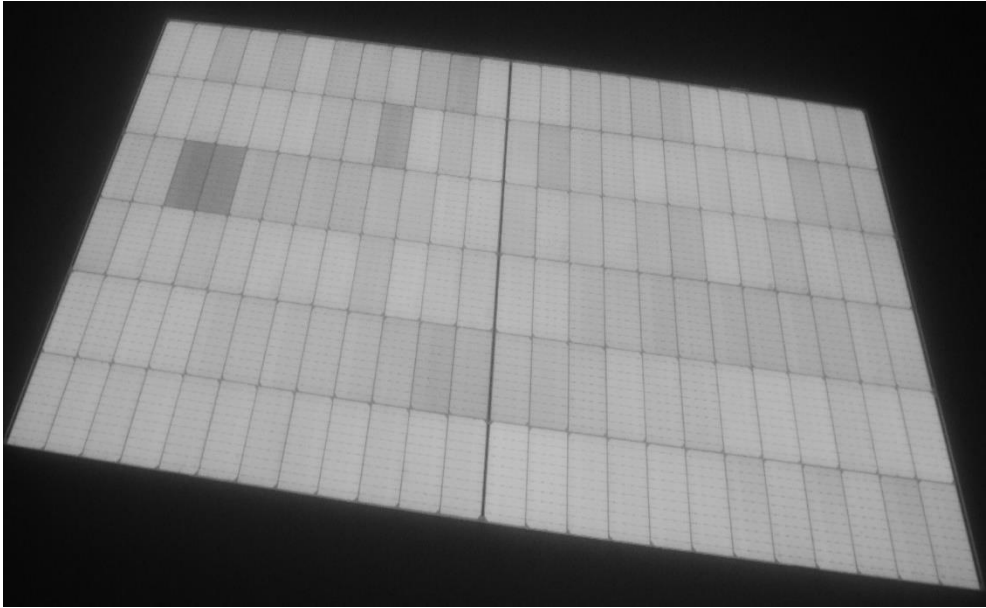
| 序列号 | U624MM22D5D3581B |

| 缺陷描述 | / |

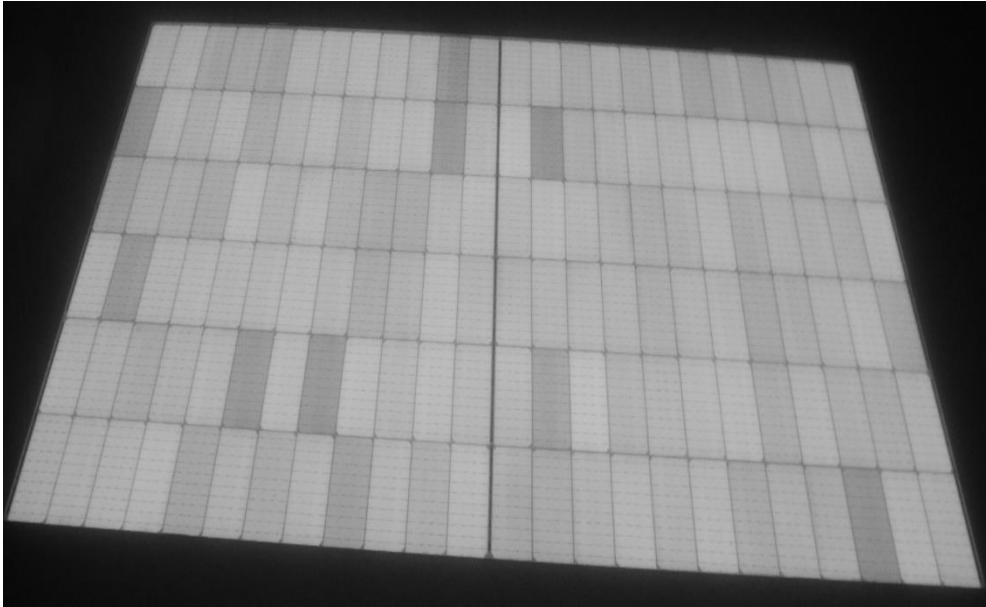
| 序列号 | U624MM22D5D3660B |

| 缺陷描述 | / |

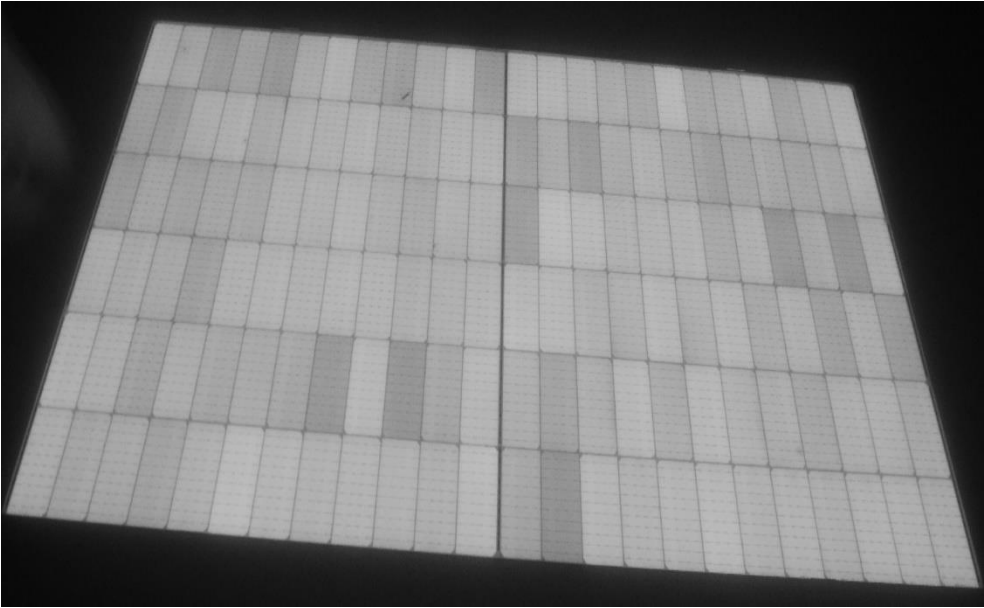
| 序列号 | U624MM22D5D3667B |

| 缺陷描述 | / |

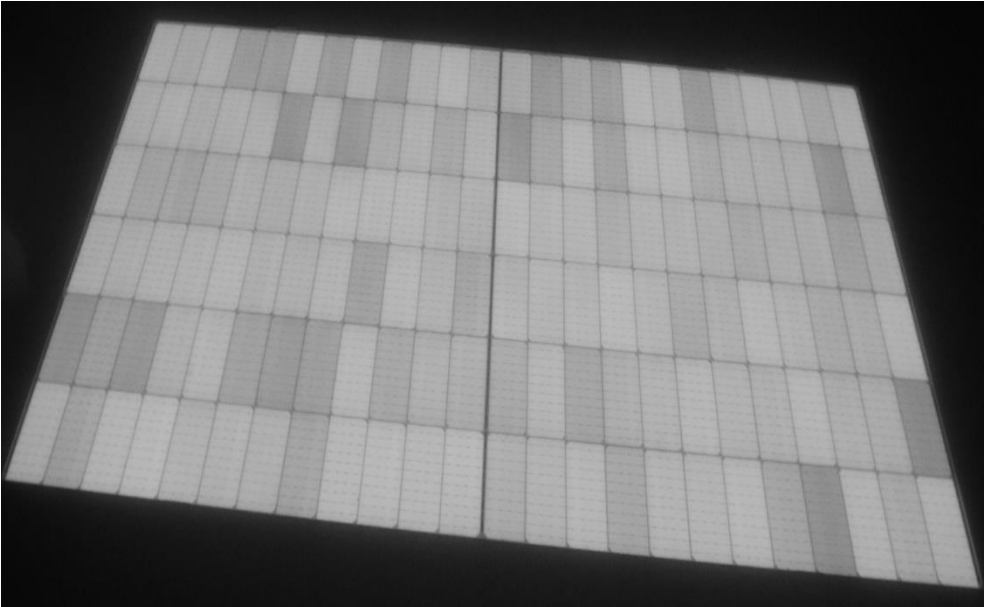
| 序列号 | U624MM22D5D3678B |

| 缺陷描述 | / |

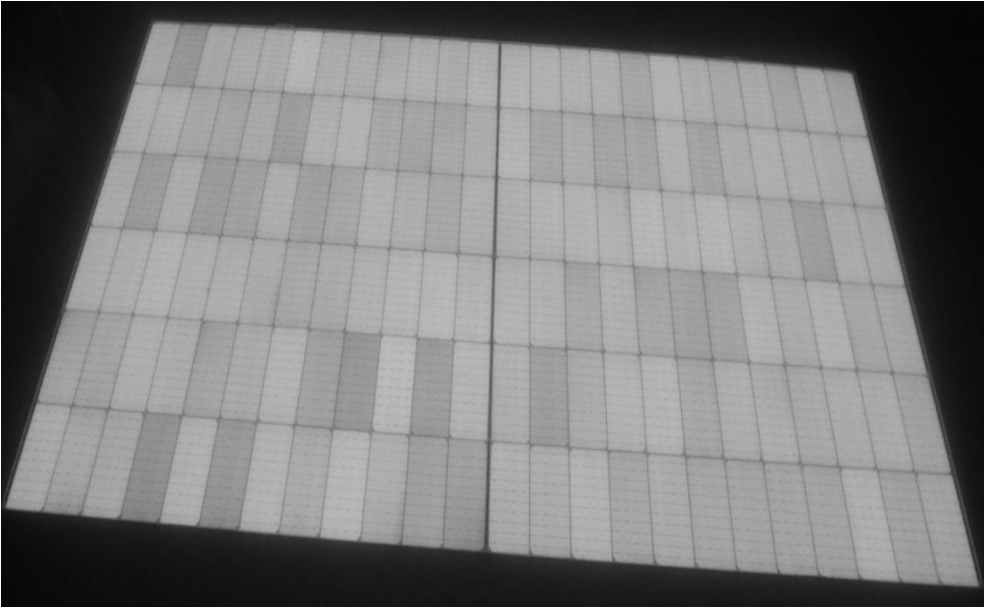
| 序列号 | U624MM22D5D3680B |

| 缺陷描述 | / |

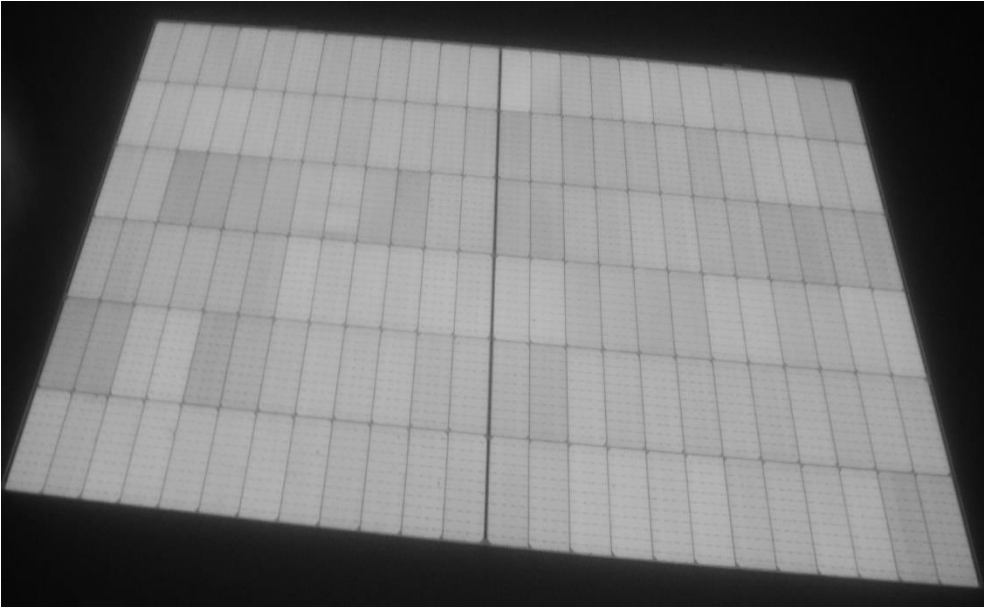
| 序列号 | U624MM22D5D3684B |

| 缺陷描述 | / |

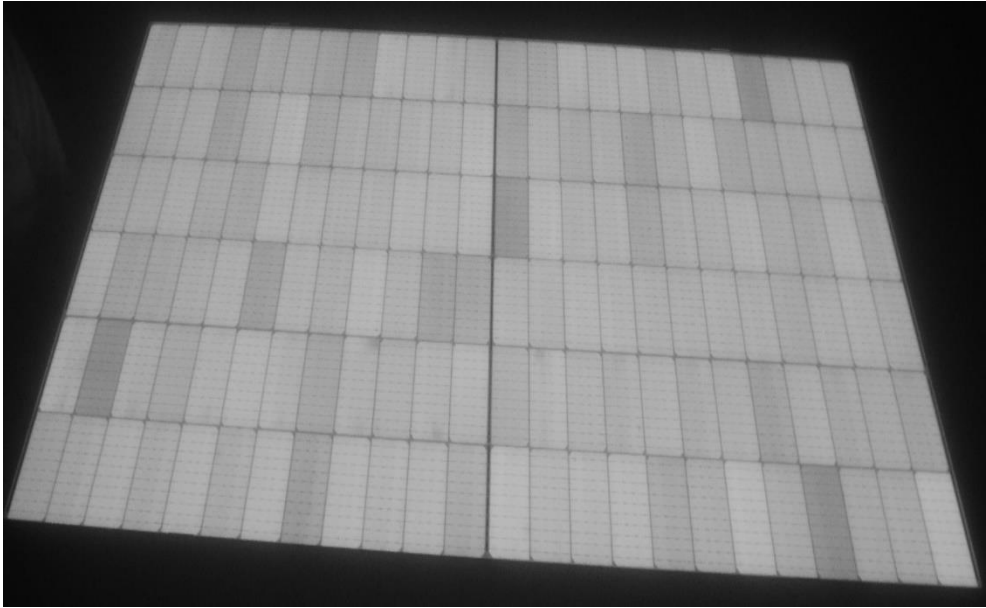
| 序列号 | U624MM22D5D3693B |

| 缺陷描述 | / |

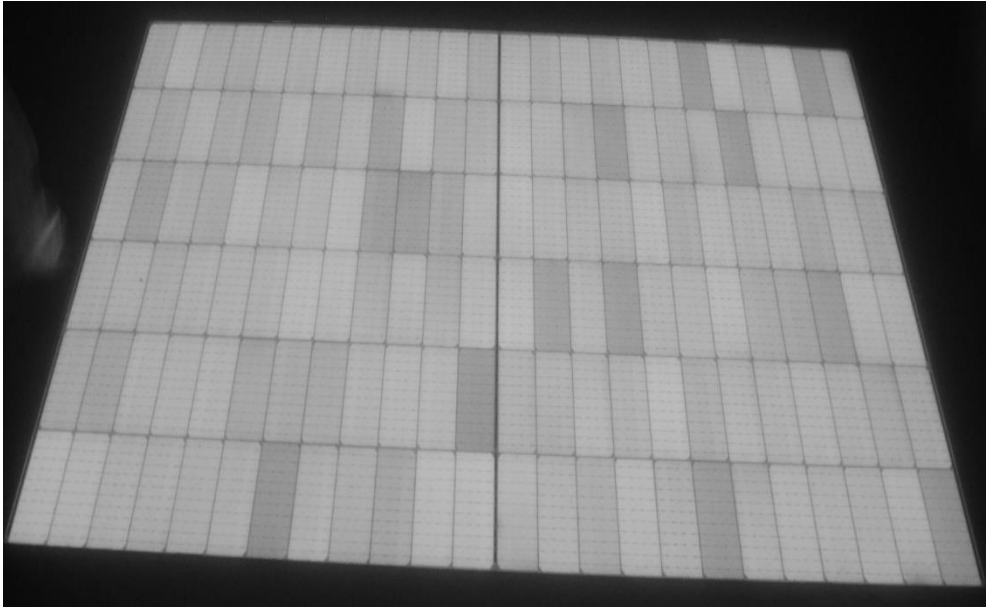
| 序列号 | U624MM22D5D3702B |

| 缺陷描述 | / |

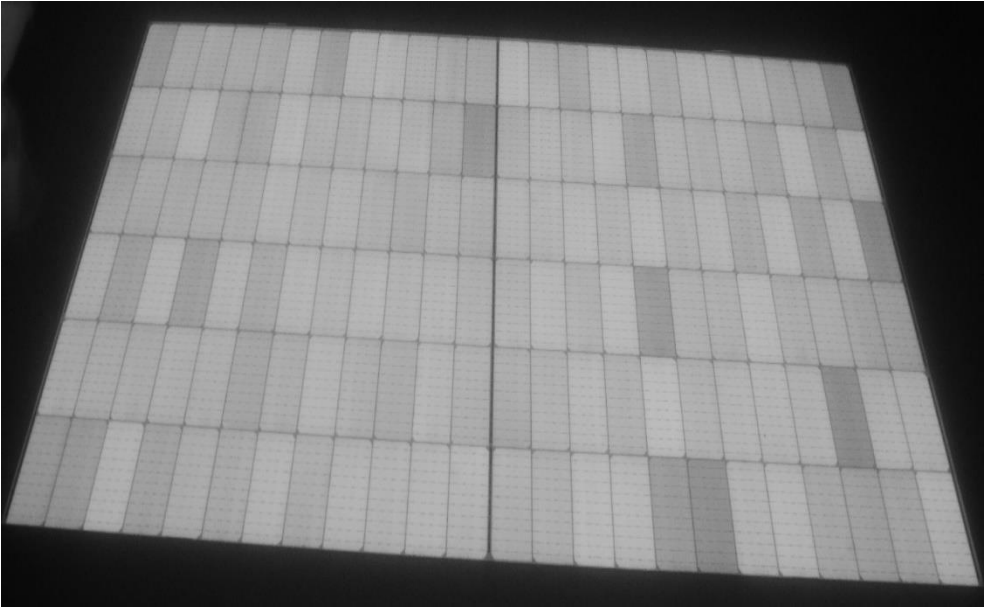
| 序列号 | U624MM22D5D3704B |

| 缺陷描述 | / |

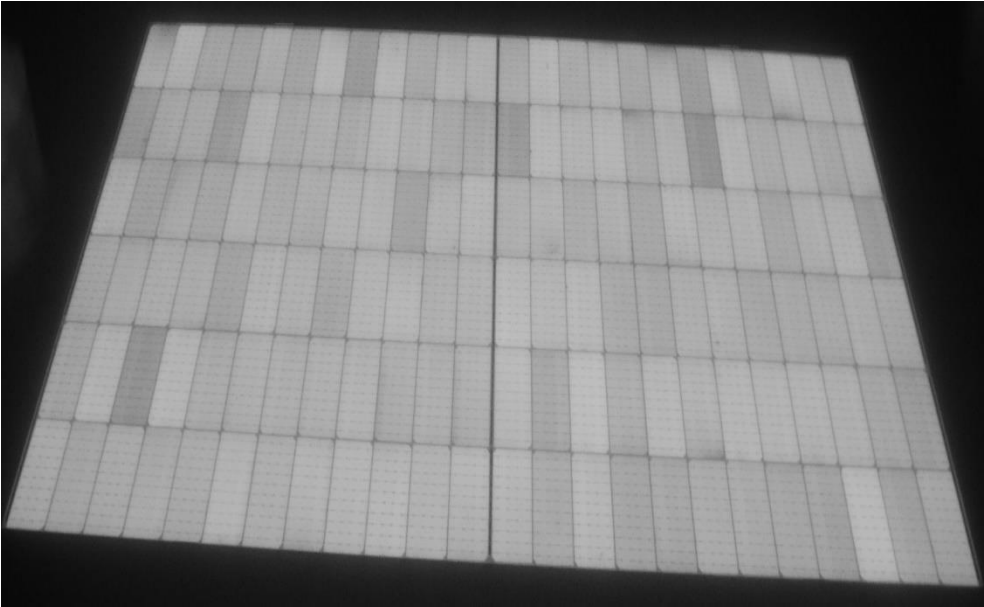
| 序列号 | U624MM22D5D3706B |

| 缺陷描述 | / |

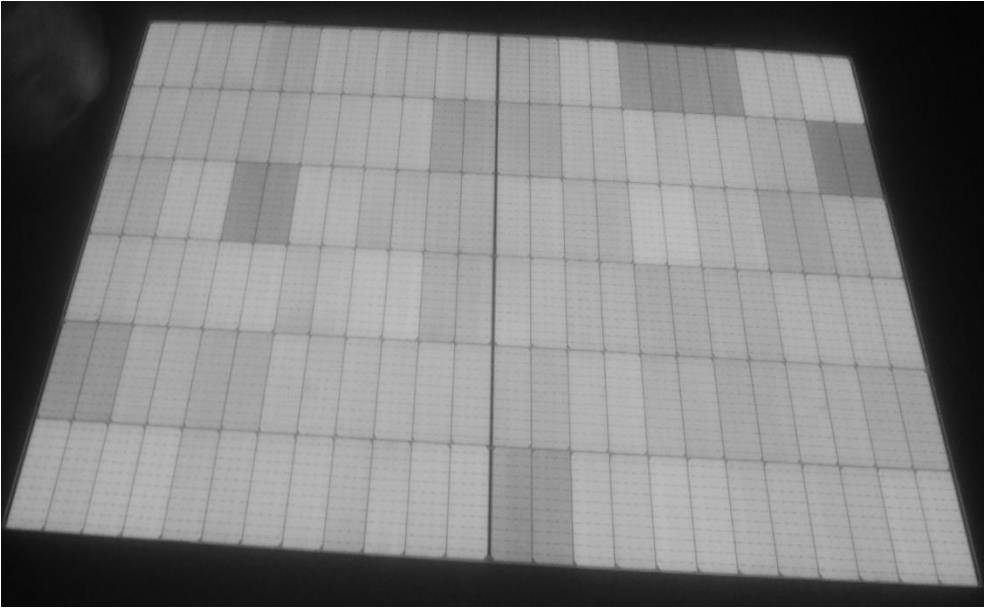
| 序列号 | U624MM22D5D3712B |

| 缺陷描述 | / |

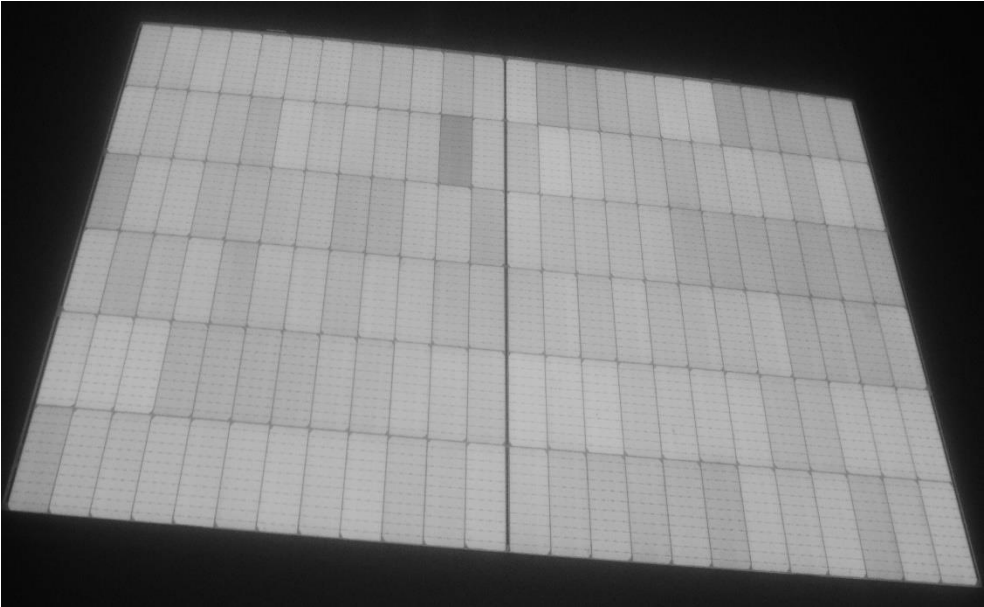
| 序列号 | U624MM22D5D1781B |

| 缺陷描述 | / |

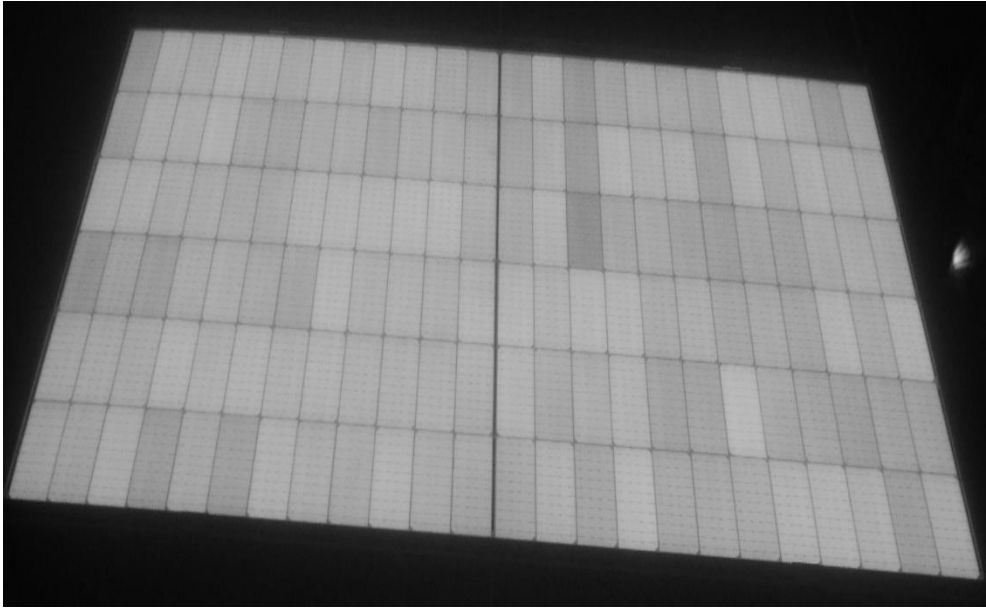
| 序列号 | U624MM22D5D1785B |

| 缺陷描述 | / |

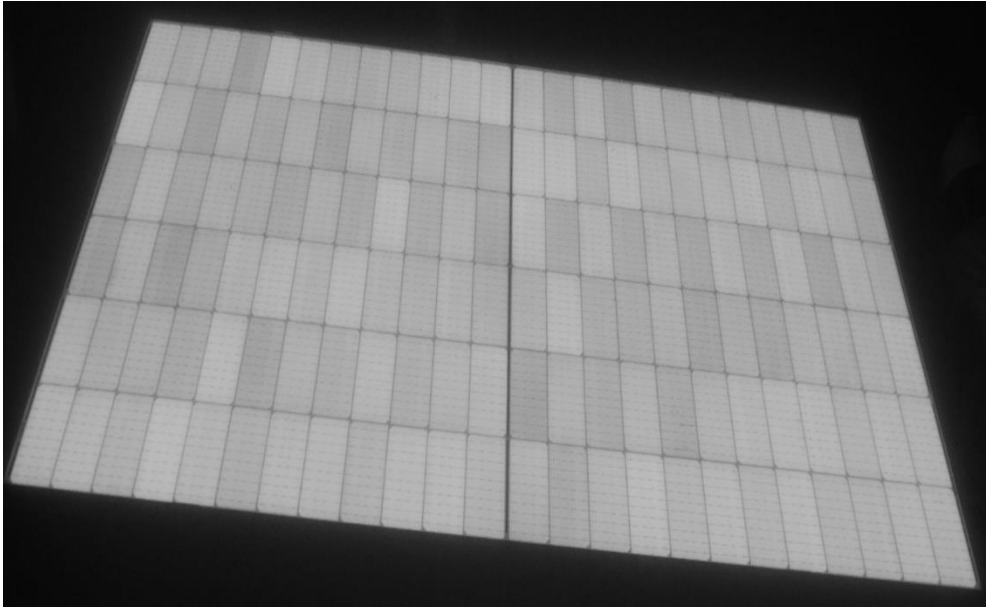
| 序列号 | U624MM22D5D1787B |

| 缺陷描述 | / |

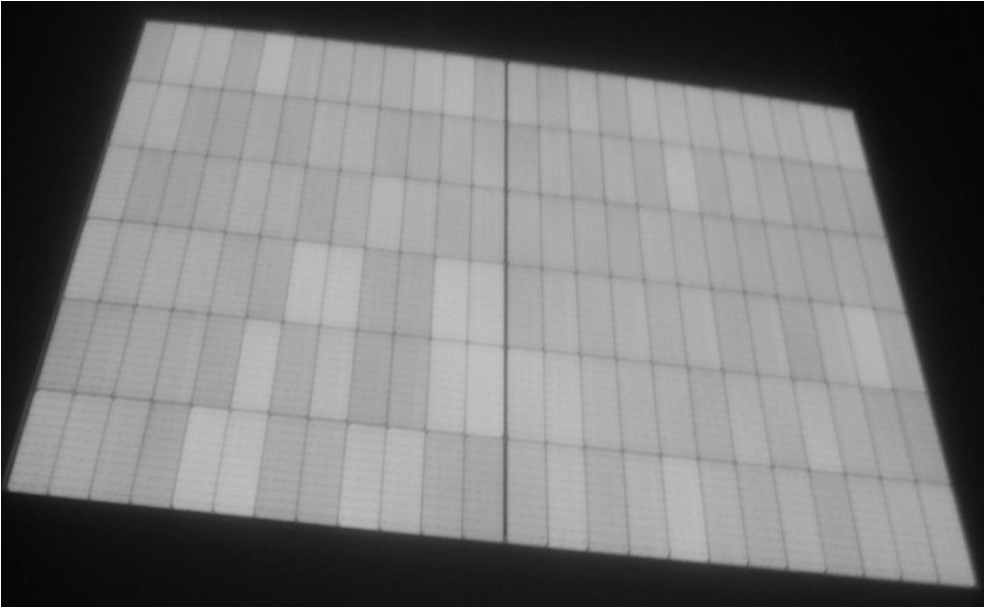
| 序列号 | U624MM22D5D1809B |

| 缺陷描述 | / |

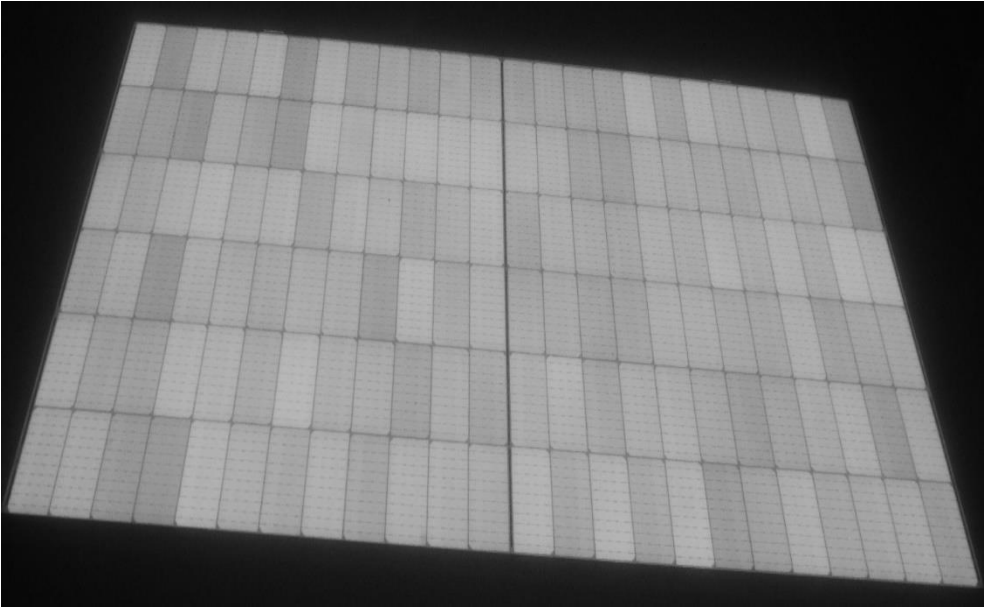
| 序列号 | U624MM22D5D1828B |

| 缺陷描述 | / |

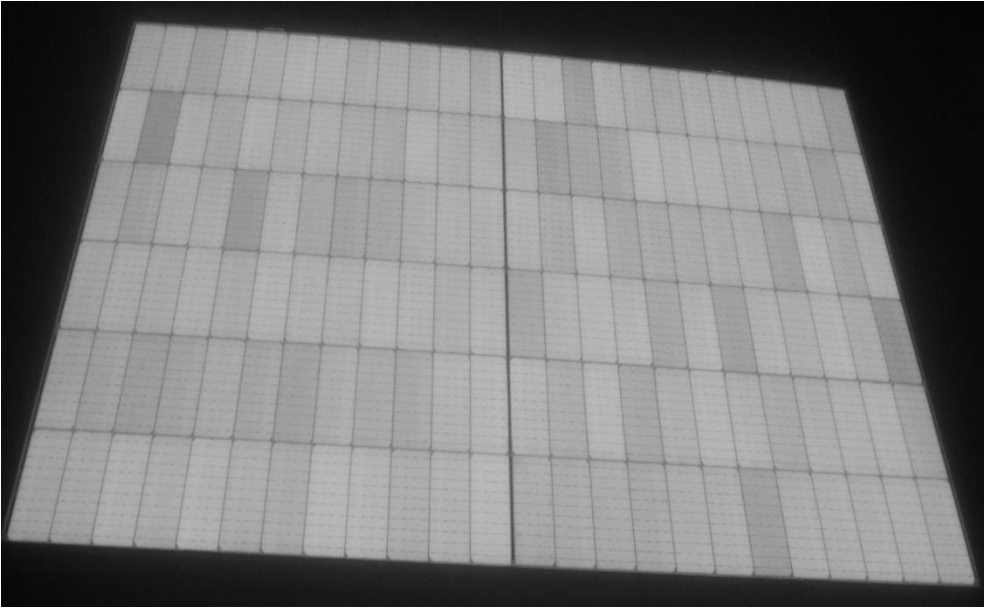
| 序列号 | U624MM22D5D1868B |

| 缺陷描述 | / |

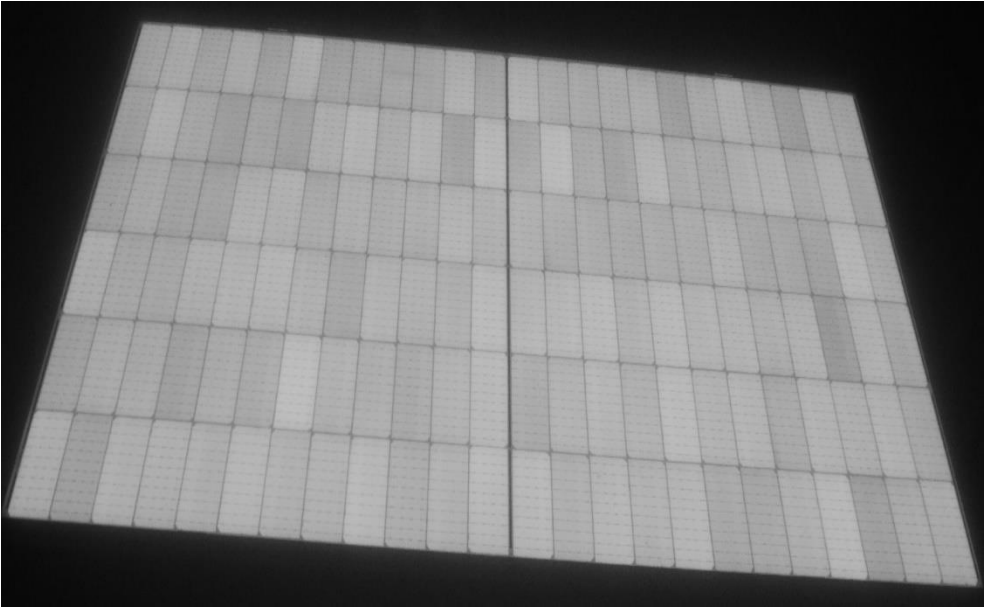
| 序列号 | U624MM22D5D1891B |

| 缺陷描述 | / |

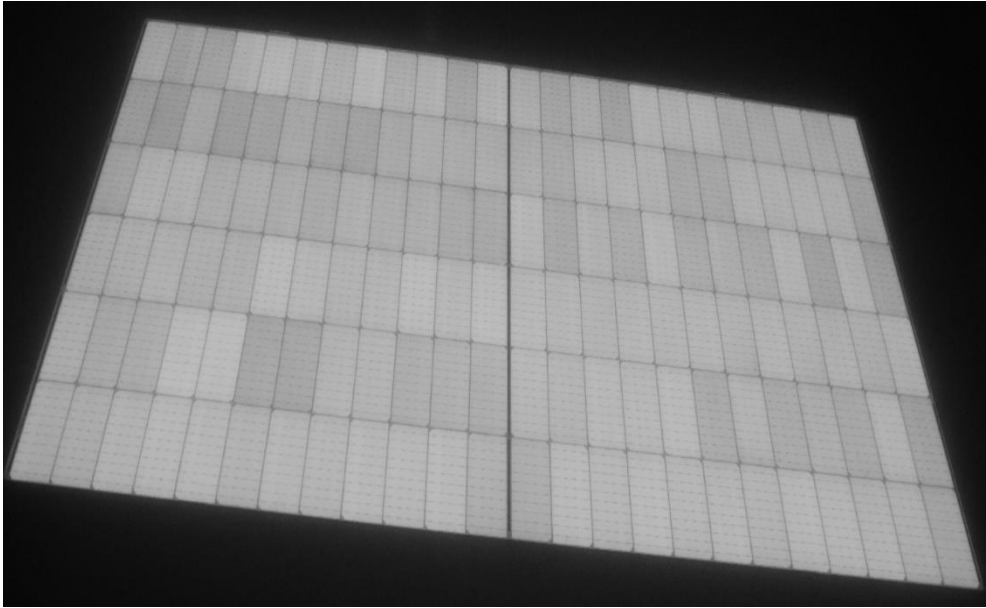
| 序列号 | U624MM22D5D1897B |

| 缺陷描述 | / |

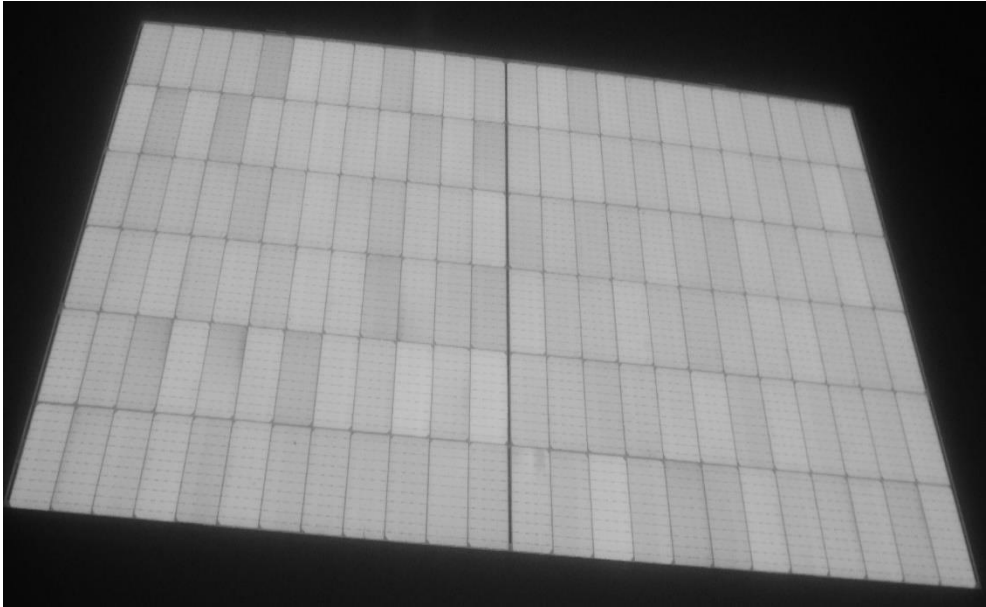
| 序列号 | U624MM22D5D1937B |

| 缺陷描述 | / |

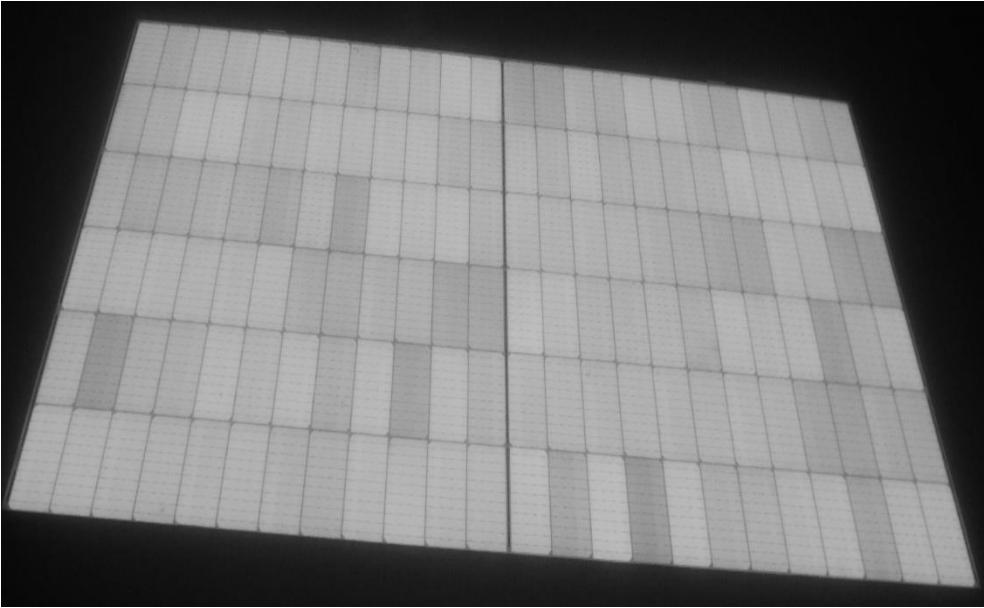
| 序列号 | U624MM22D5D1968B |

| 缺陷描述 | / |

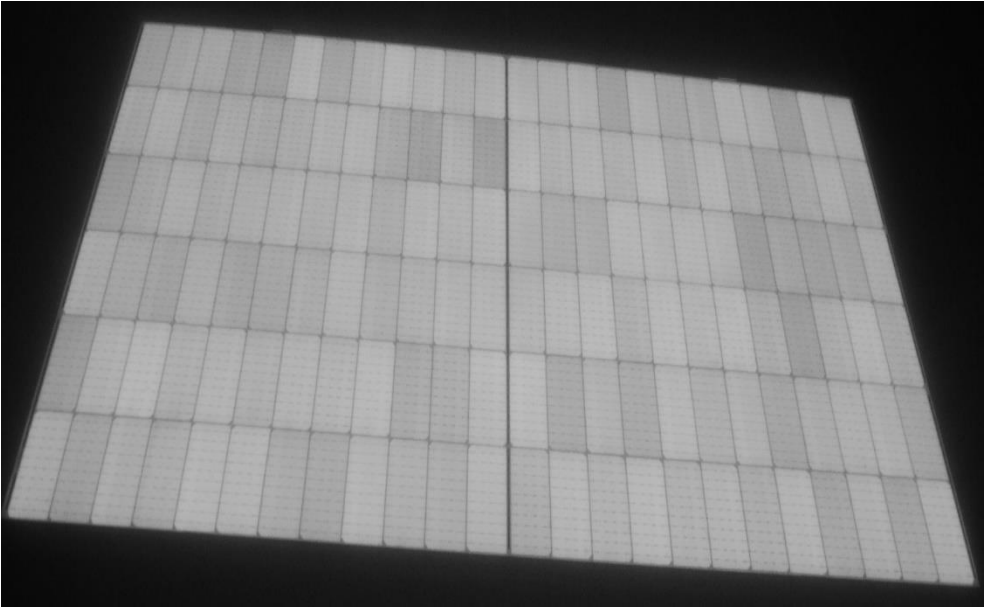
| 序列号 | U624MM22D5D2180B |

| 缺陷描述 | / |

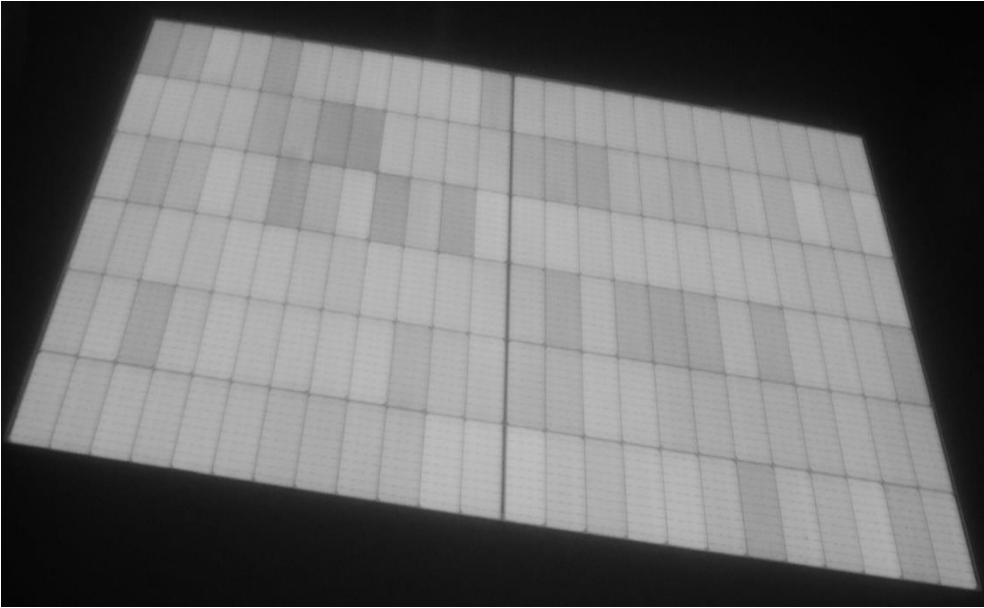
| 序列号 | U624MM22D5D2505B |

| 缺陷描述 | / |

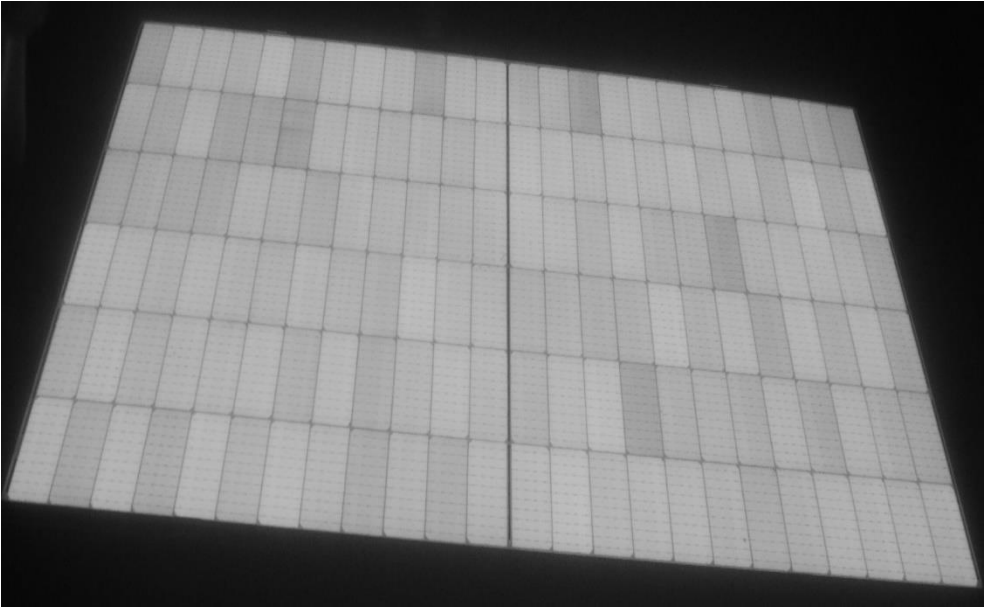
| 序列号 | U624MM22D5D2525B |

| 缺陷描述 | / |
