# 宁波杭州湾新区智能终端产业园区生活配套 一期工程 1MWp 分布式光伏项目 组件安装检测报告

| 项目基本情况 | | | | |
|---|---|---|---|---|
| 项目名称 | 宁波杭州湾新区智能终端产业园区生活配套一期工程 1MWp 分布式光伏项目 | | | |
| 检测对象 | 晶体硅太阳能组件 | | | |
| 检测日期 | 2022 年 5 月 4 日 | | | |

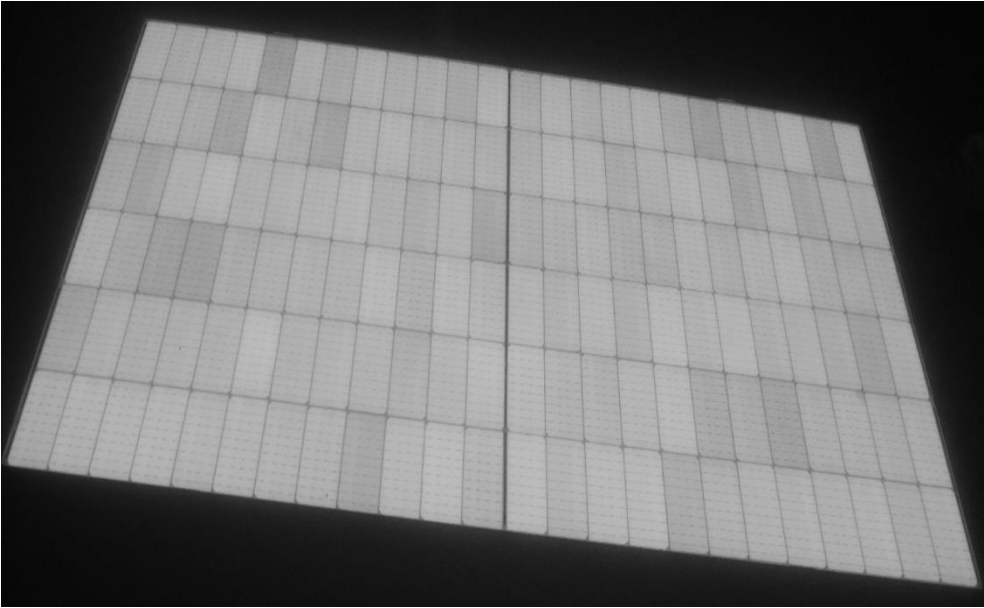
| 序列号 | U624MM22D5D2532B |

| 缺陷描述 | / |

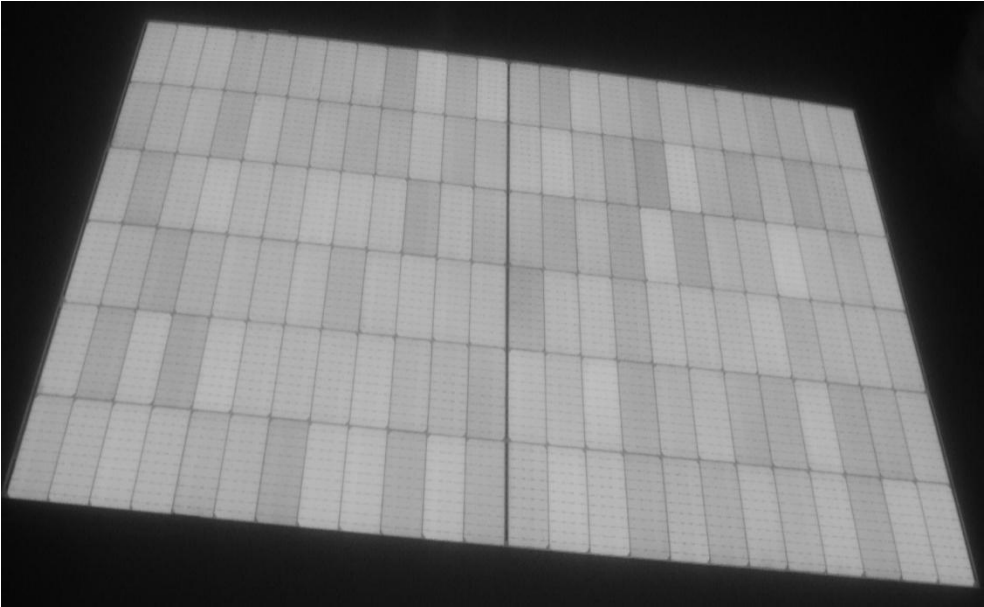
| 序列号 | U624MM22D5D2534B |

| 缺陷描述 | / |

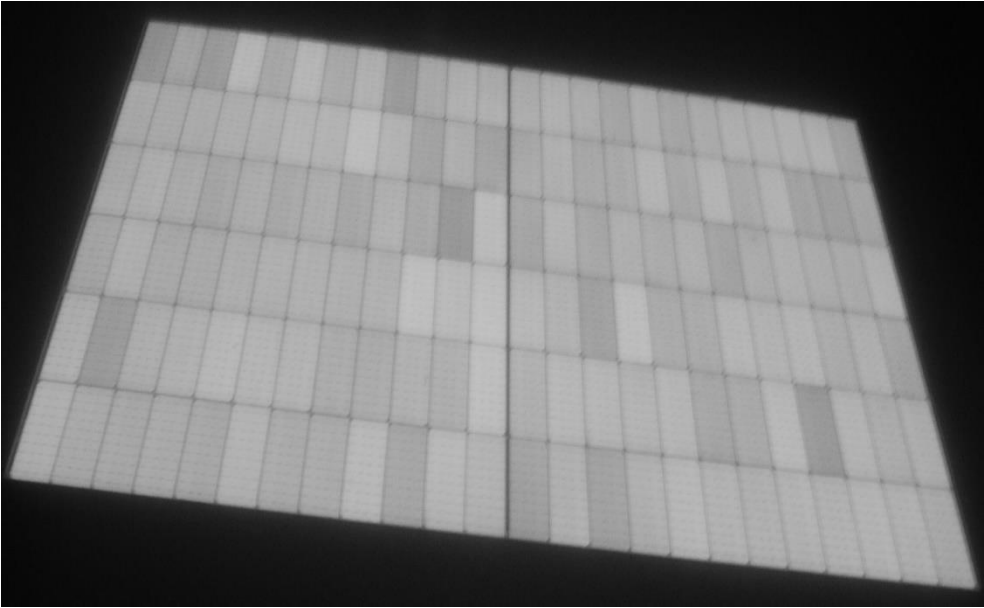
| 序列号 | U624MM22D5D2535B |

| 缺陷描述 | / |

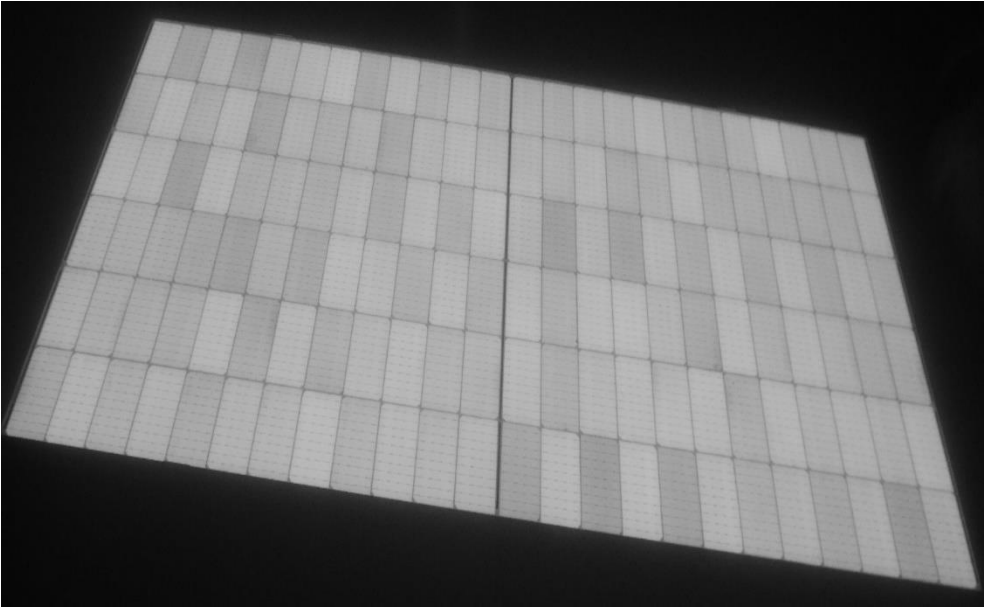
| 序列号 | U624MM22D5D2539B |

| 缺陷描述 | / |

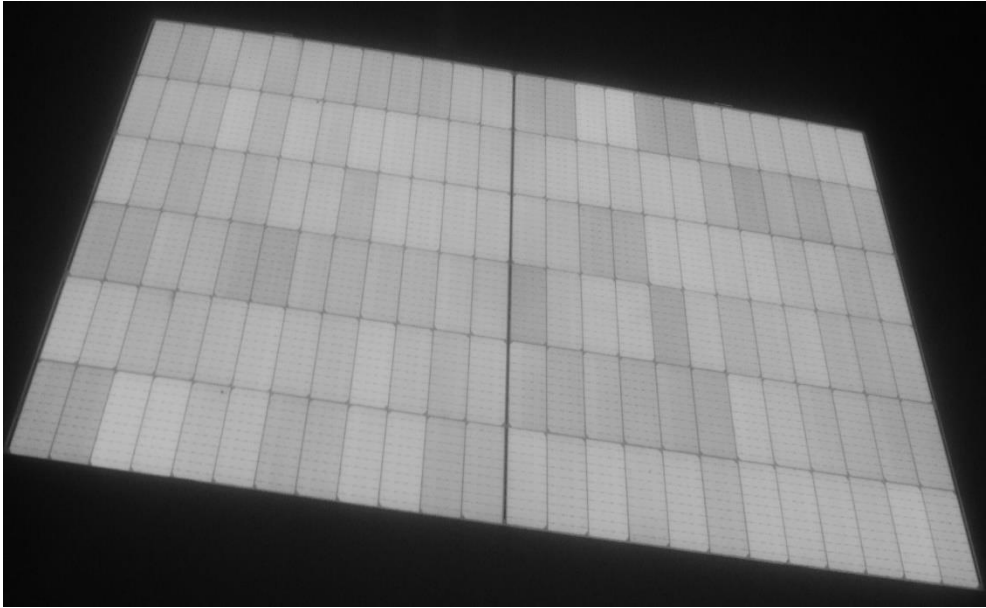
| 序列号 | U624MM22D5D2544B |

| 缺陷描述 | / |

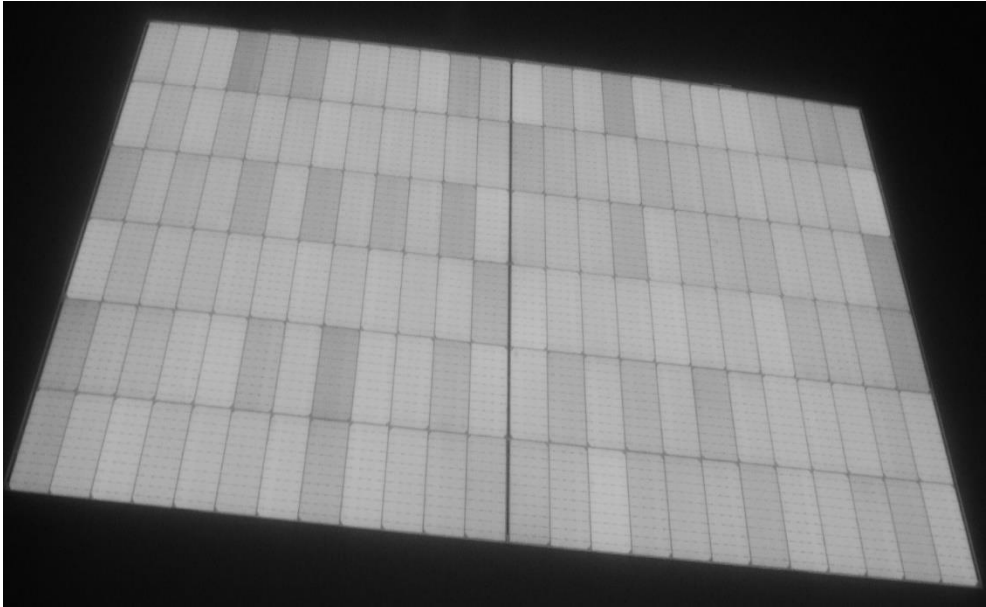
| 序列号 | U624MM22D5D2545B |

| 缺陷描述 | / |

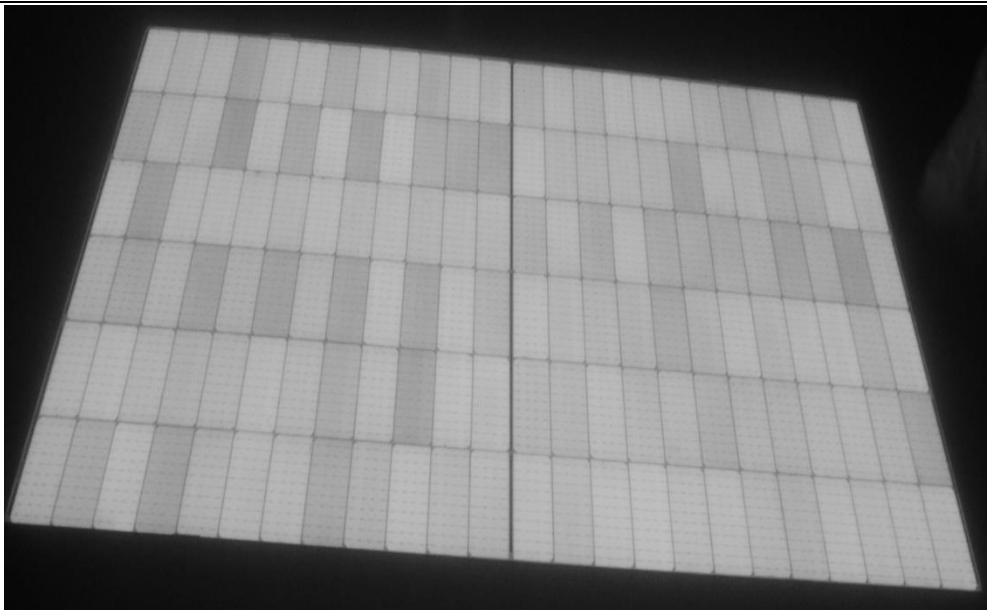
| 序列号 | U624MM22D5D2553B |

| 缺陷描述 | / |

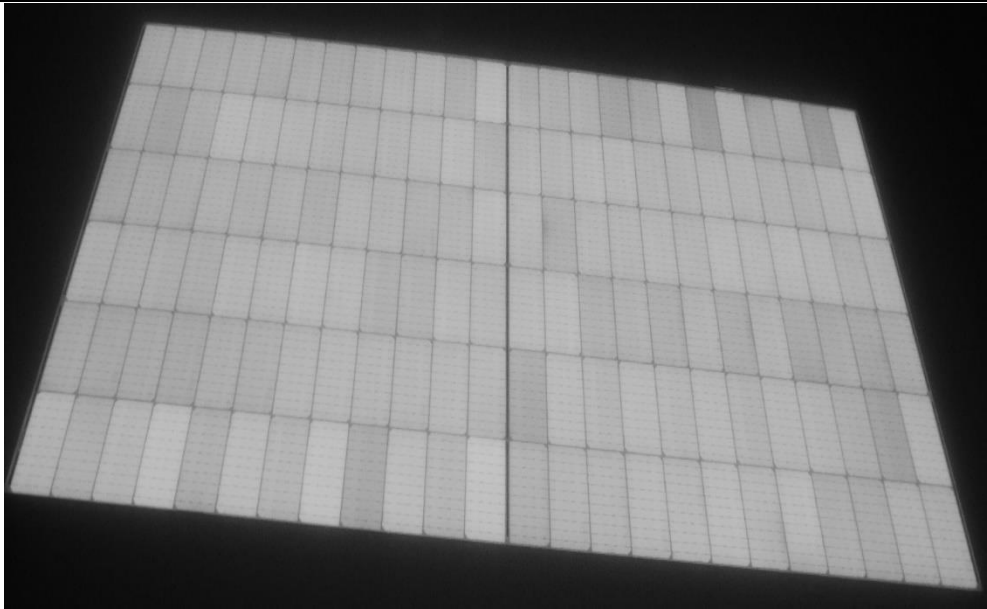
| 序列号 | U624MM22D5D2614B |

| 缺陷描述 | / |

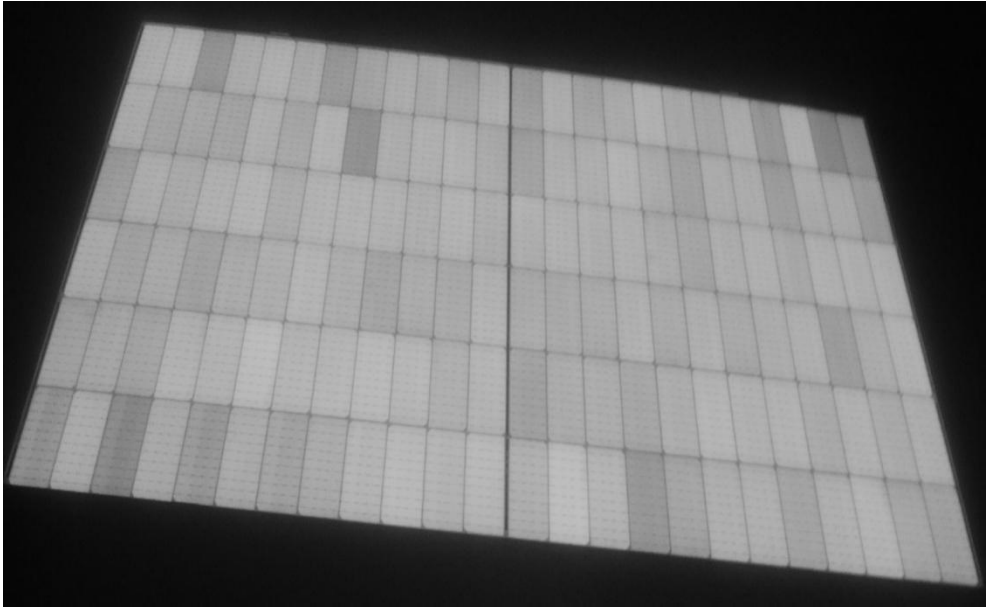
| 序列号 | U624MM22D5D2616B |

| 缺陷描述 | / |

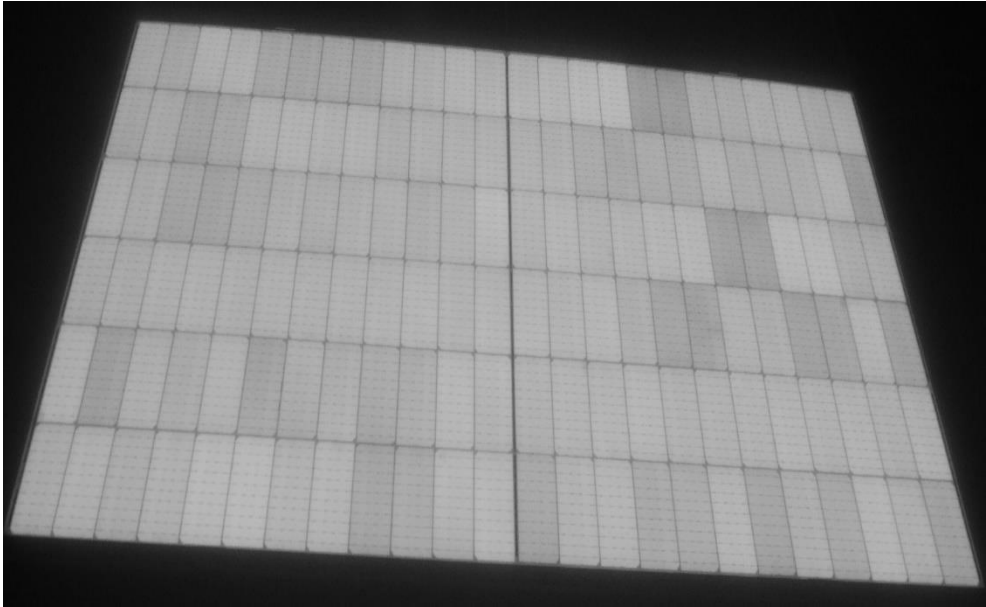
| 序列号 | U624MM22D5D2617B |

| 缺陷描述 | / |

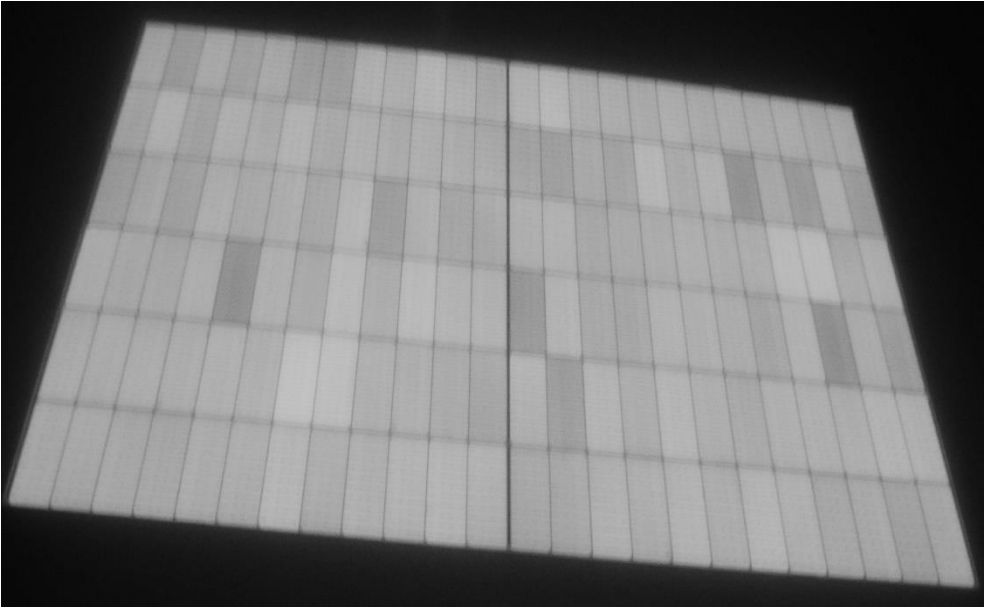
| 序列号 | U624MM22D5D2648B |

| 缺陷描述 | / |

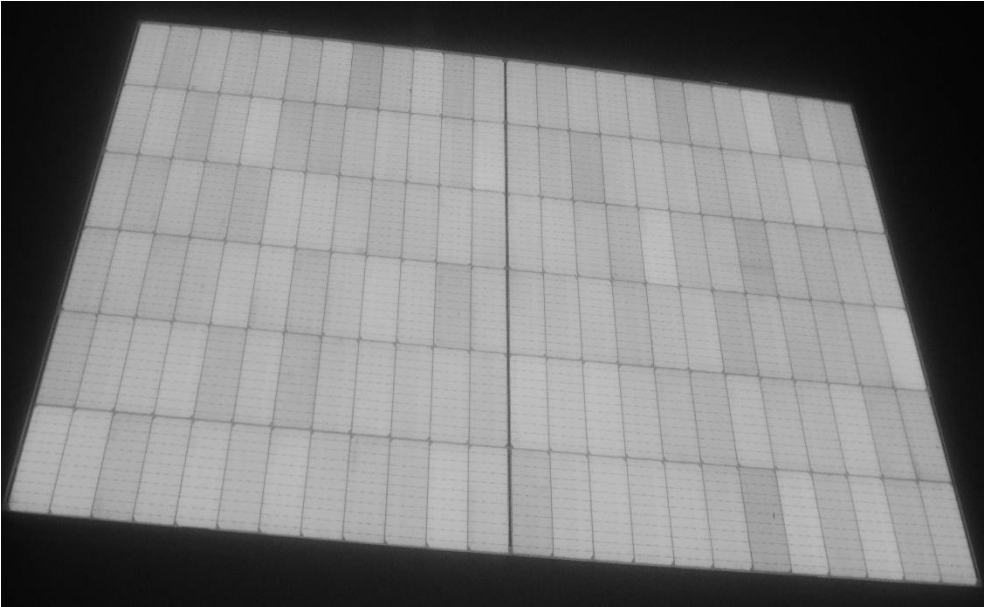
| 序列号 | U624MM22D5D2649B |

| 缺陷描述 | / |
