## 旁站监理记录表

工程名称: 邢台西黄村镇 30 兆瓦光伏发电项目 (一期 20 兆瓦)

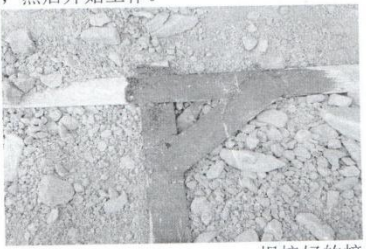
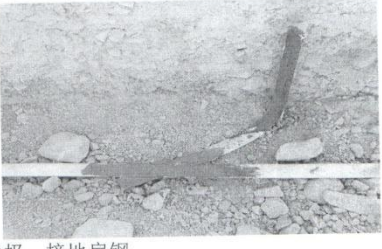
| <p>施工情况：</p> <p>施工人员到达现场，电焊机、工器具准备完毕。首先由现场施工负责人，作施工交底，然后开始工作。</p> <div style="display: flex; justify-content: space-around;"> </div> <p style="text-align: center;">焊接好的接地极、接地扁钢</p> | |
| <p>监理情况：</p> <p>施工人员按照图纸要求和规范，进行下料、制作成型，然后进行焊接作业。搭焊接长度不少于扁钢宽度的2倍，并且三个棱边进行焊接，焊缝平整、饱满、牢固，并且做好防腐。符合设计要求。</p> | |

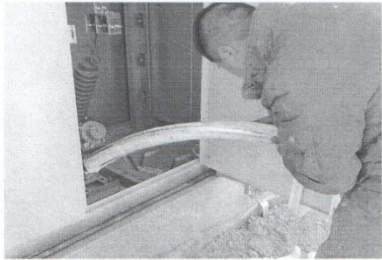
| 剥切电缆 | | 制作好的电缆头 |
| <p>监理情况：</p> <p>施工人员按照规范要求，首先电缆附件开箱，检查附件是否齐全。然后按施工步骤进行工作。操作中，注意钢铠层编织线与屏蔽层编织线勿短接，切勿破坏绝缘层。操作过程符合规范要求。</p> | | |
