## 表 B.5 旁站监理记录表

工程名称：大城县 15MW 光伏发电项目

编号：DCGF\CZZH-TJ-015

| 旁站监理的部位和工序：光伏区 B1、C1 区条基浇筑 | | |

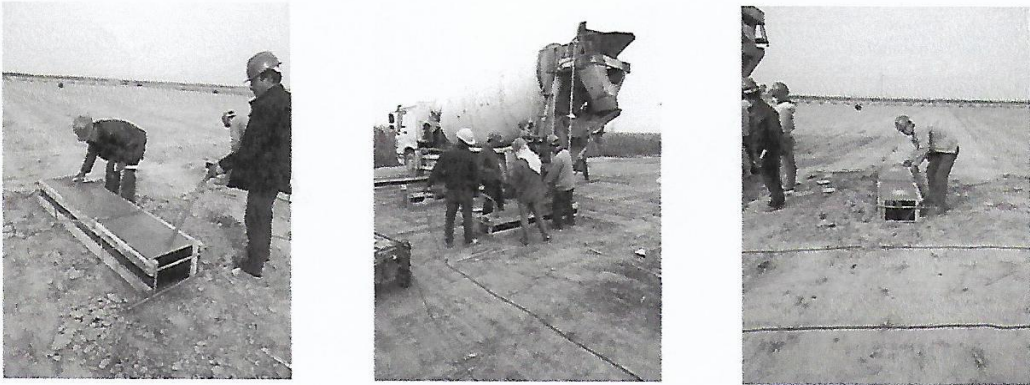
| 发现问题：少部分模板内土层高于模板底部 | | |

| 处理意见：要求施工单位立即清除 | | |
