## 表 B.5 旁站监理记录表

工程名称: 大城县 15MW 光伏发电项目

编号: DCGF\CZZH-TJ-018

| 旁站监理的部位和工序: 光伏区 B1、C1 区条基浇筑 | | |

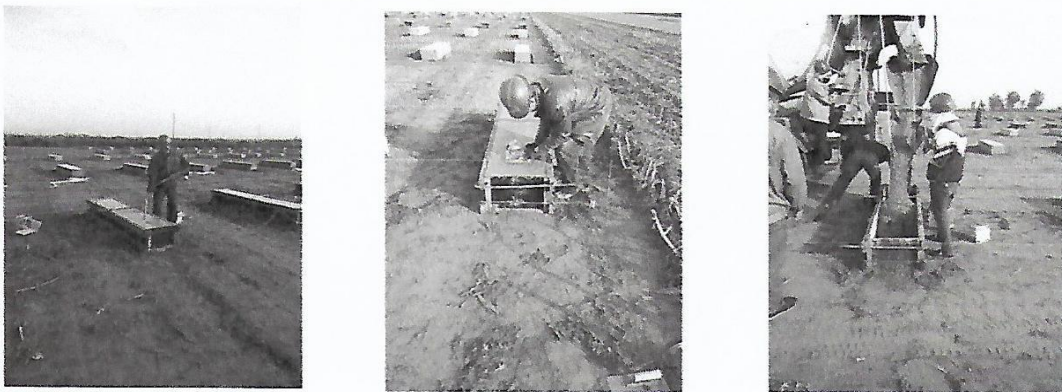
| <p>施工情况: 1、混凝土强度 C30, 商品混凝土; 2、插入振动棒震捣密实, 表面压平抹光; 3、施工过程符合要求, 安全措施到位, 浇筑过程没有发生胀模现象; 4、共浇筑条基 434 个。</p> | | |
| <p>监理情况: 1、8:00—16:00 对光伏区光伏区 B1、C1 区条基浇筑; 2、浇筑前仔细检查标高及模版的高差; 3、浇筑前清理干净, 确保无杂物; 4、集配料符合设计要求; 5、混凝土浇筑过程符合规范要求;</p> | | |
