## 表 B.5 旁站监理记录表

工程名称：大城县 15MW 光伏发电项目

编号：DCGF\CZZH-TJ-019

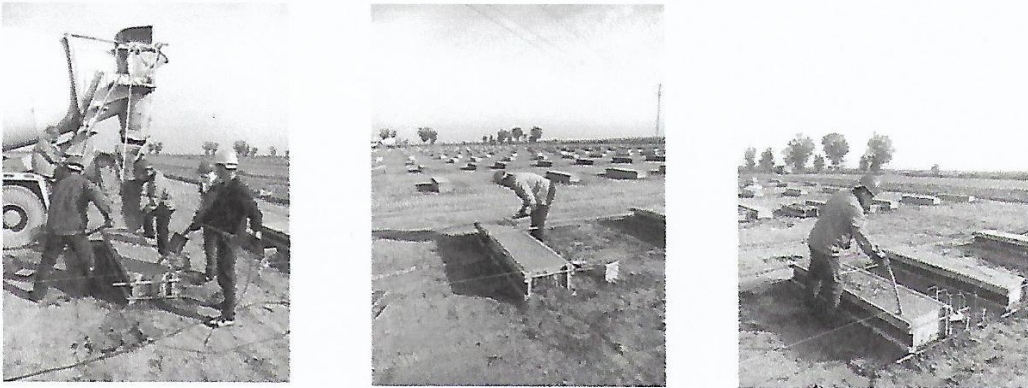
| <p>施工情况：1、混凝土强度 C30，商品混凝土；2、插入振动棒震捣密实，表面压平抹光；3、施工过程符合要求，安全措施到位，浇筑过程没有发生胀模现象；4、共浇筑条基 442 个。</p> | | |
| <p>监理情况：1、8:00—16:30 对光伏区光伏区 B1、C1 区条基浇筑；2、浇筑前仔细检查标高及模版的高差；3、浇筑前清理干净，确保无杂物；4、集配料符合设计要求；5、混凝土浇筑过程符合规范要求；</p> | | |
