# 表 B.5 旁站监理记录表

工程名称：大城县 15MW 光伏发电项目

编号：DCGF\CZZH-TJ-028

| 旁站监理的部位和工序：光伏区 C1 区条基浇筑 | | |

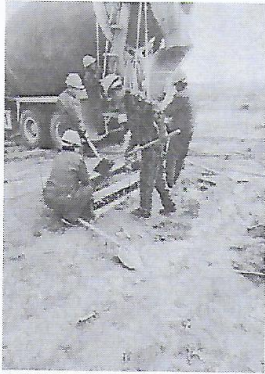
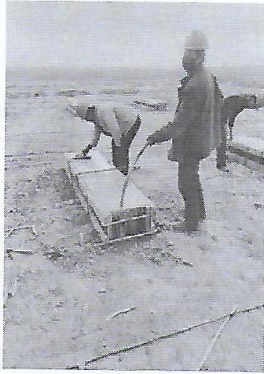
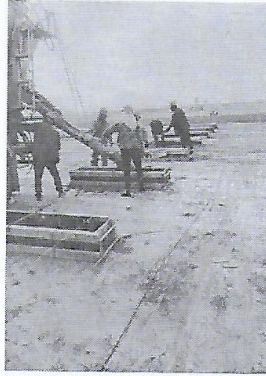
| <p>施工情况：1、混凝土强度 C30，商品混凝土；2、插入振动棒震捣密实，表面压平抹光；3、施工过程符合要求，安全措施到位，浇筑过程没有发生胀模现象；4、共浇筑条基 372 个。</p> | | |
| <p>监理情况：1、8:00--14:30 对光伏区 C1 区条基浇筑；2、浇筑前仔细检查标高及模版的高差；3、浇筑前清理干净，确保无杂物；4、集配料符合设计要求；5、混凝土浇筑过程符合规范要求；</p> | | |
