## 表 B.5 旁站监理记录表

工程名称：大城县 15MW 光伏发电项目

编号：DCGF\CZZH-TJ-003

| 旁站监理的部位和工序：开关站顶板浇筑；综合楼一层顶板柱、梁砼浇筑 | | |

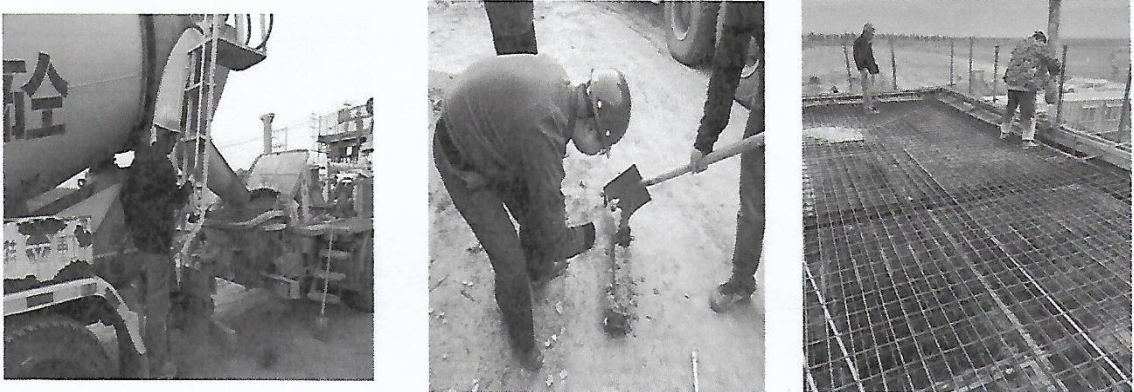
| 发现问题：部分垫块缺失 | | |

| 处理意见：要求施工单位立即整改 | | |
| 备注（包括处理结果）：已整改完毕，符合要求。 | | |
