# 表 B.5 旁站监理记录表

工程名称：大城县 15MW 光伏发电项目

编号：DCGF\CZZH-TJ-004

| 旁站监理的部位和工序：光伏区 A 区条基浇筑 | | | |

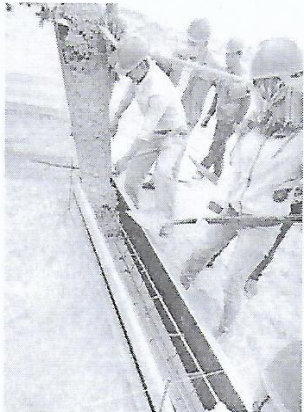
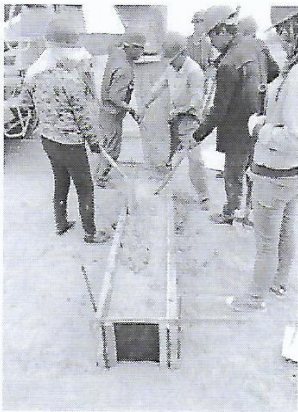
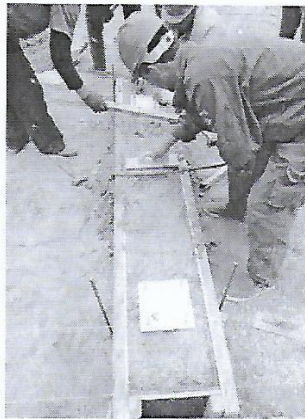
| 施工情况：1、混凝土强度 C30，商品混凝土；2、插入振动棒震捣密实，表面压平抹光；施工过程符合要求，安全措施到位，浇筑过程没有发生胀模现象。 | | | |
| 监理情况：1、15:30—18:00 对光伏区 A 区条基浇筑；2、浇筑前仔细检查标高及模版的高差；3、浇筑前清理干净，确保无杂物；4、集配料符合设计要求；5、混凝土浇筑过程符合规范要求； | | | |
| 发现问题：1、钢筋底部保护层不够，无垫块；2、预埋件安装平整度不够。 | | | |

| 处理意见：要求施工单位立即整改 | | | |
