## 表 B.5 旁站监理记录表

工程名称：大城县 15MW 光伏发电项目

编号：DCGF\CZZH-TJ-005

| 旁站监理的部位和工序：光伏区 A 区条基浇筑 | | |

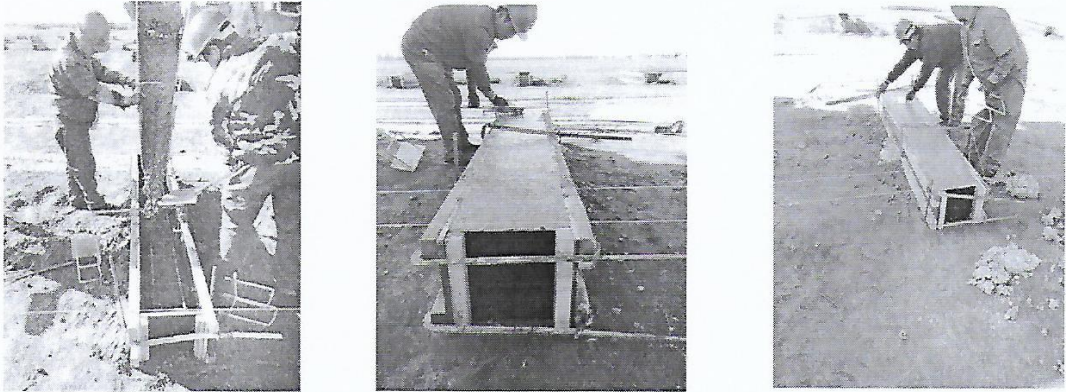
| 发现问题：1、钢筋底部保护层不够；2、预埋件安装平整度不够；3、条基模板内有杂物； | | |

| 处理意见：要求施工单位立即整改 | | |
