## 表 B.5 旁站监理记录表

工程名称：大城县 15MW 光伏发电项目

编号：DCGF\CZZH-TJ-010

| 旁站监理的部位和工序：综合楼二层顶板浇筑 | | |

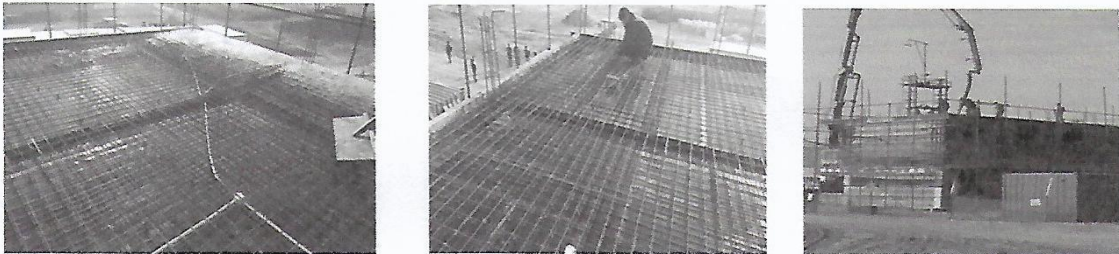
| 施工情况：1、混凝土强度 C30，商品混凝土；2、插入振动棒震捣密实，表面压平抹光；施工过程符合要求，安全措施到位，浇筑过程没有发生胀模现象。 | | |
| 监理情况：1、6:30—10:05 对综合楼二层顶板浇筑；2、浇筑前仔细检查标高及模版的高差；3、浇筑前清理干净，确保无杂物；4、集配料符合设计要求，运送连续；5、监理人员现场见证取样，制作试块两组；6、混凝土浇筑过程符合规范要求；7、养护及时； | | |
