# 表 B.5 旁站监理记录表

工程名称：大城县 15MW 光伏发电项目

编号：DCGF\CZZH-TJ-038

| 旁站监理的部位和工序：光伏区 A 区 A-#1 箱逆变基础浇筑 | | |

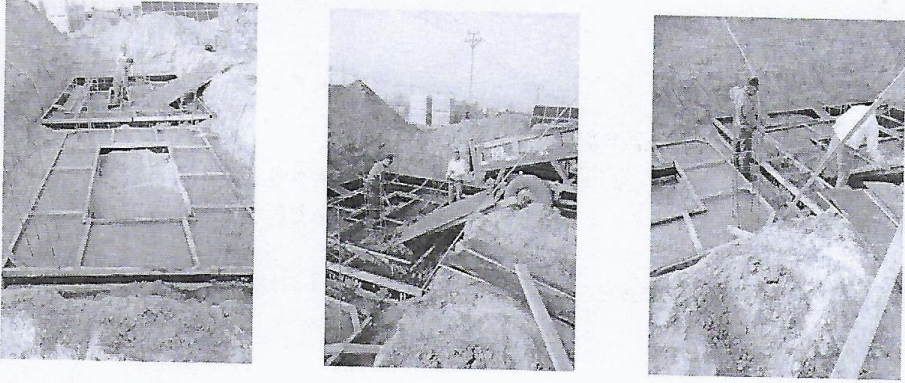
| <p>施工情况：1、砼配合比 C30，现场搅拌砼、小运输车运送到基坑内；2、插入振动棒捣密实，表面压平抹光；3、搅拌站机械设备运转正常，安全通道畅通合理，施工过程符合要求，安全措施到位，浇筑过程没有发生胀模现象；</p> <p>监理情况：1、10:00--17:00 对光伏区 A 区 A-#1 箱逆变基础浇筑；2、浇筑前仔细检查标高及模版的高差；3、浇筑前清理干净，确保无杂物；3、混凝土浇筑过程符合规范要求；</p> | | |
